SITUACIÓN DEFICIENCIAS DETERMINADAS PREVIO DURANTE POSTERIOR

DEPARTAMENTO:	HUEHUETENANGO	MUNICIPIO:	MALACATANCITO
NOMBRE DEL ESTABLECIMIENTO:	ESCUELA OFICIAL RURAL MIXTA	DIRECCIÓN DEL ESTABLECIMIENTO:	ALDEA PUEBLO VIEJO
CÓDIGO DEL ESTABLECIMIENTO:	13-03-0184-43	FECHA:	15/10/2024

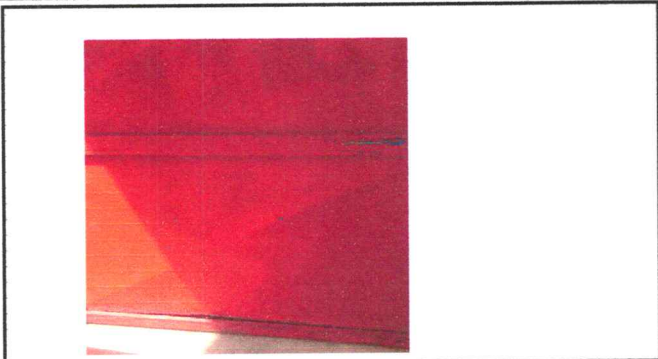
Foto1: Puertas en malas condiciones

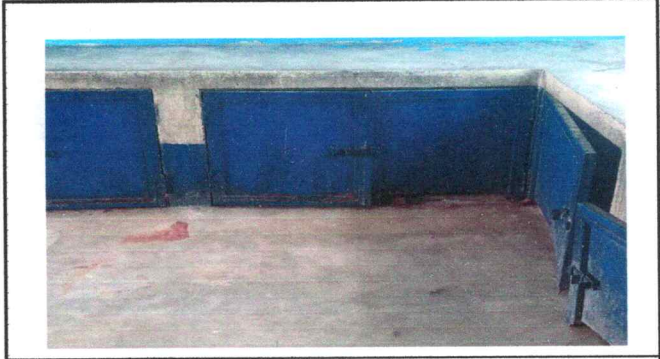
Foto 2: Puertas de mueble de concreto en mal estado

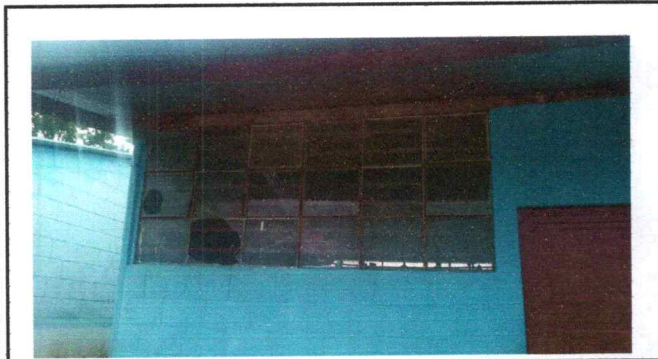
Foto 3: Ventanas expuestas quiebran vidrios a falta de balcones

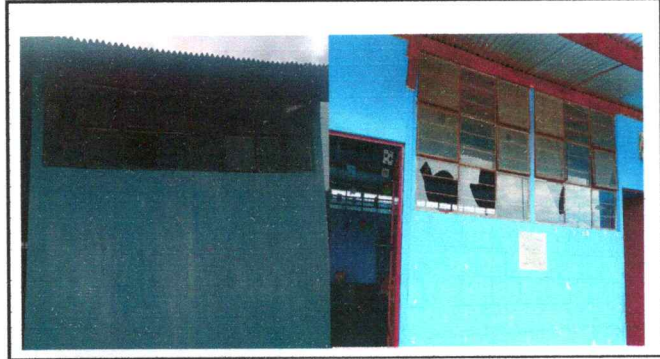
Foto 4: Vidrios en mal estado quebrados a falta de balcón

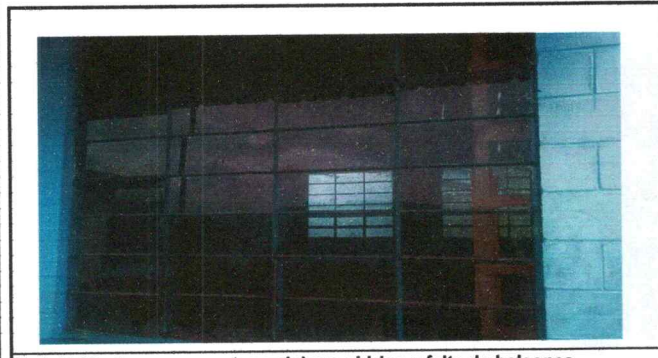
Foto 5: Ventanas expuestas quiebran vidrios a falta de balcones

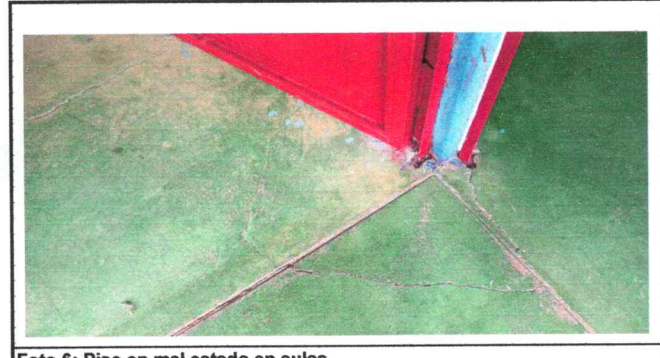
Foto 6: Piso en mal estado en aulas

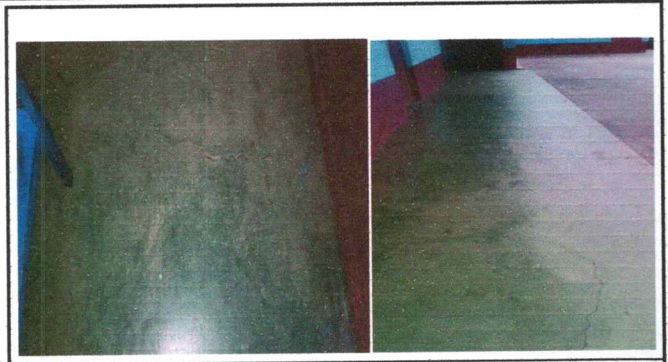
Foto 1: Piso en malas condiciones en aulas y corredor

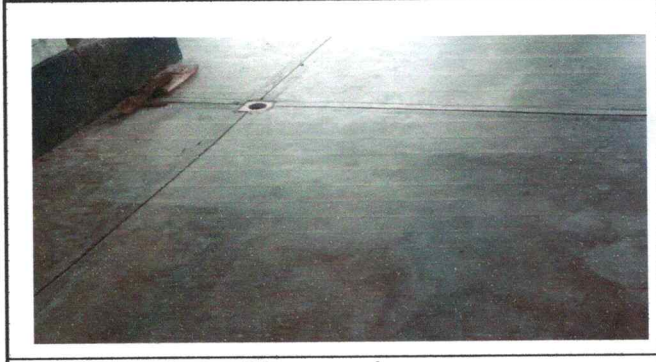
Foto 2: Piso en malas condiciones en cocina

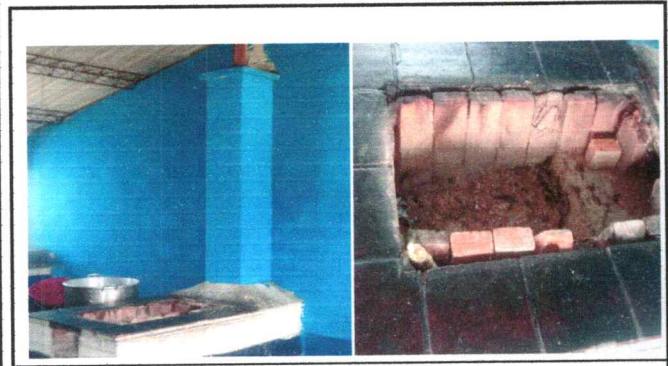
Foto 3: Estufa rural y plancha en malas condiciones y una no es suficiente para cocinar

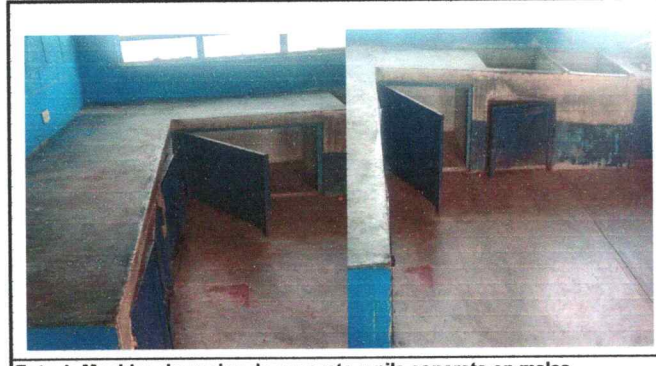
Foto 4: Muebles de cocina de concreto y pila concreto en malas condiciones falta azulejo

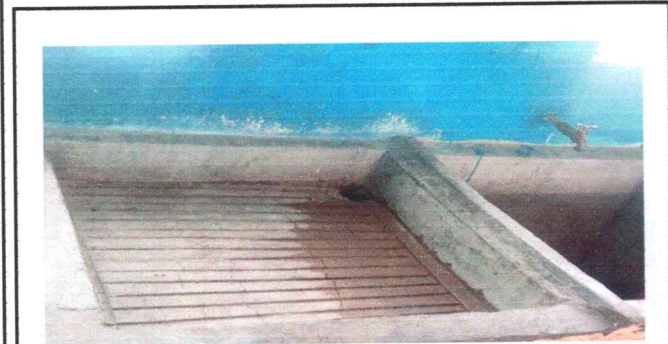
Foto 5: Pila en mal estado

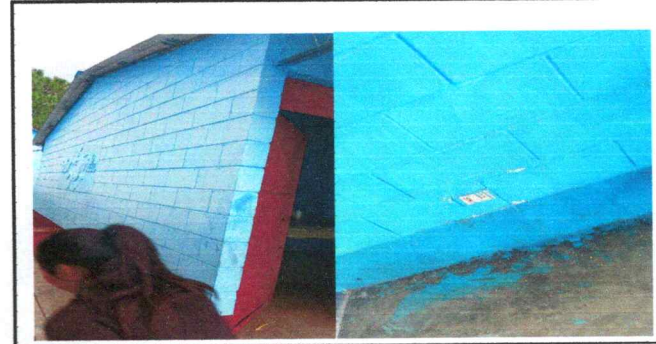
Foto 6: Pintura en malas condiciones
