SITUACIÓN DEFICIENCIAS DETERMINADAS PREVIO DURANTE POSTERIOR

DEPARTAMENTO:	HUEHUETENANGO	MUNICIPIO:	MALACATANCITO
NOMBRE DEL ESTABLECIMIENTO:	ESCUELA OFICIAL RURAL MIXTA	DIRECCIÓN DEL ESTABLECIMIENTO:	ALDEA CONCEPCIÓN LA CAL
CÓDIGO DEL ESTABLECIMIENTO:	13-03-00185-43	FECHA:	17/09/2024

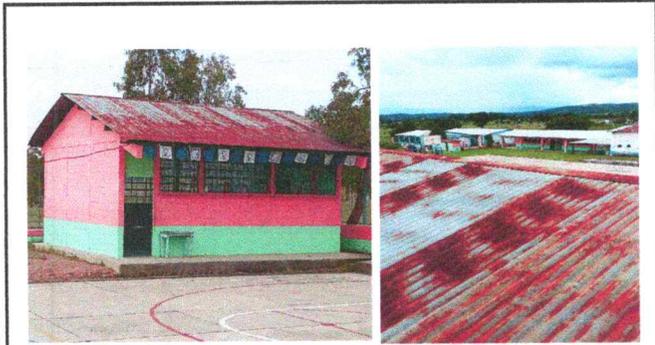
Foto1: Cubierta de lámina en mal estado

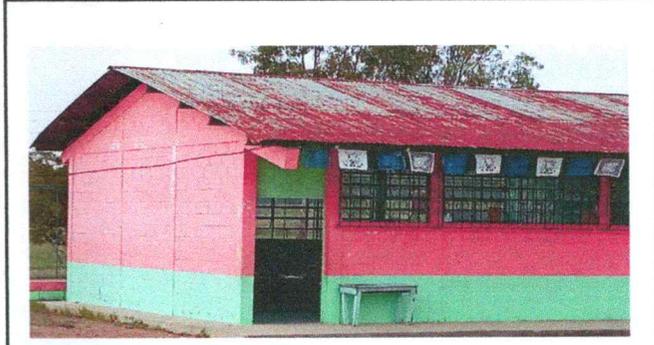
Foto 2: Estructura de soporte de metal deteriorada

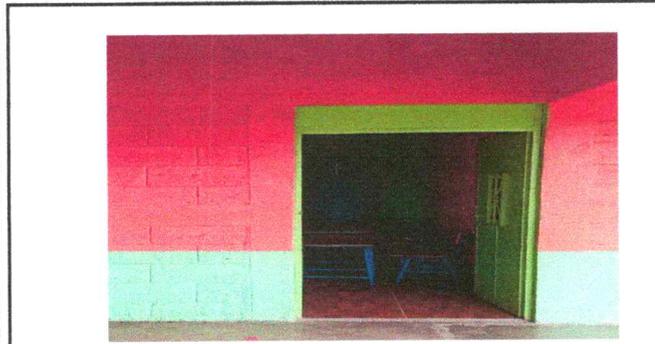
Foto 3: Puertas en mal estado

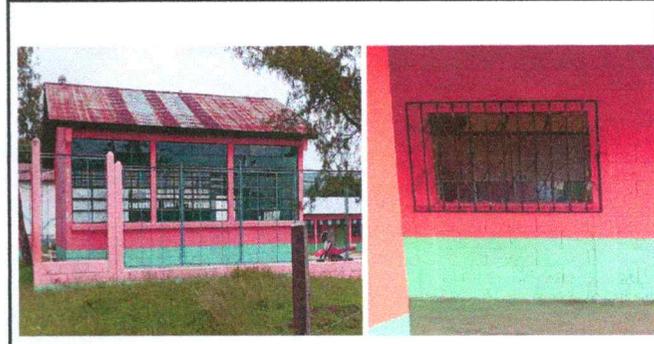
Foto 4: Ventanales expuestos sin balcones y estructuras de balcones en mal estado

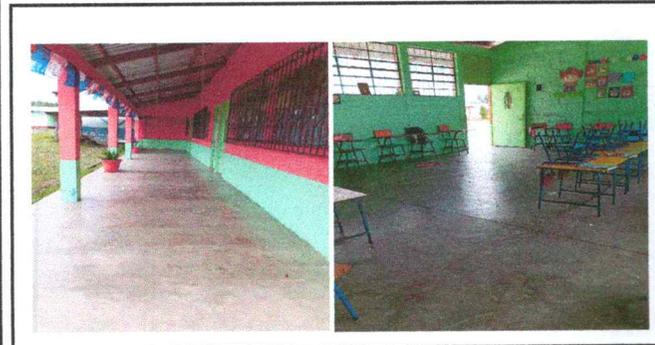
Foto 5: Piso de cemento líquido deteriorado

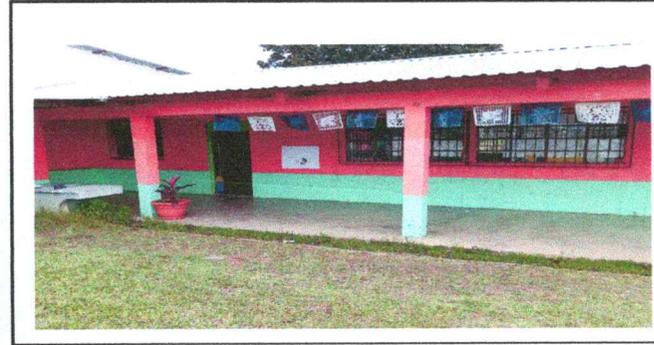
Foto 6: Pintura de todo el centro educativo en mal estado

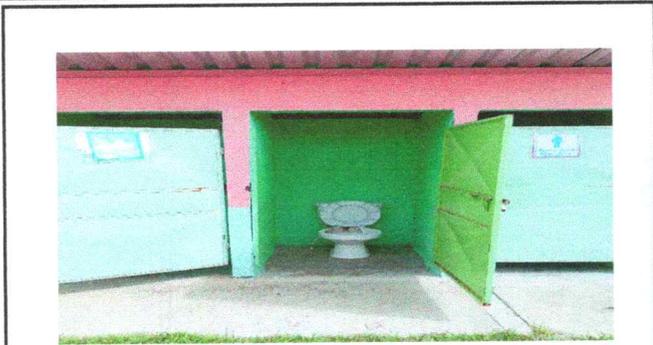
Foto1: Sanitario deteriorado y quebrado

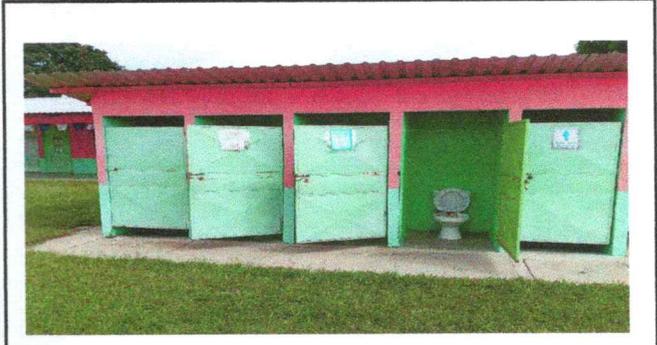
Foto 2: Paredes de baños expuestas sin protección falta de azulejo

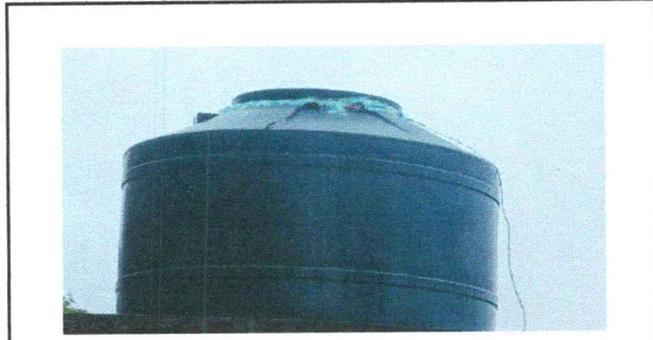
Foto 3: Depósito de agua deteriorado

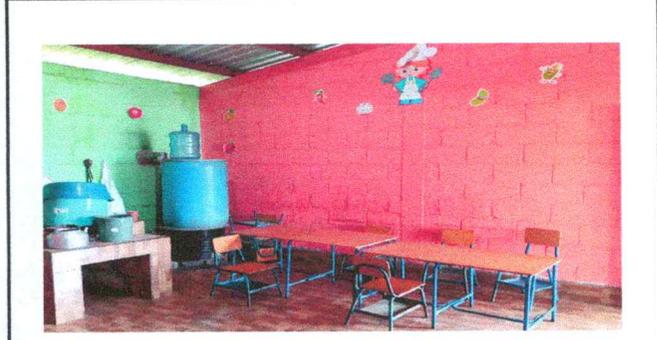
Foto 4: Cocina no cuenta con un lugar adecuado para colocar utensilios de cocina
