SITUACIÓN DEFICIENCIAS DETERMINADAS

DEPARTAMENTO:	HUEHUETENANGO	MUNICIPIO:	MALACATANCITO
NOMBRE DEL ESTABLECIMIENTO:	ESCUELA OFICIAL RURAL MIXTA	DIRECCIÓN DEL ESTABLECIMIENTO:	ALDEA XEPÓN
CÓDIGO DEL ESTABLECIMIENTO:	13-03-0186-43	FECHA:	17/09/2024

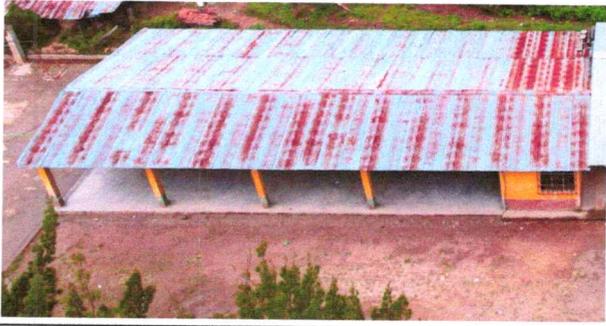
Foto1: Cubierta de lámina detereorada

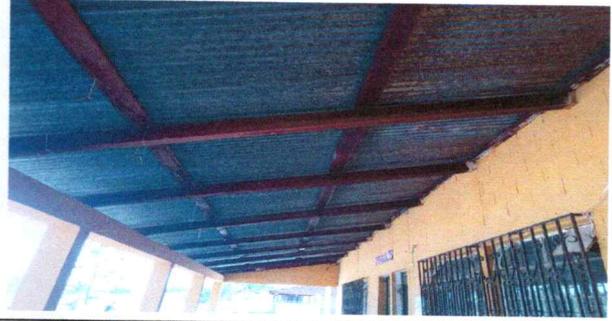
Foto 2: Estructura de soporte de madera detereorada

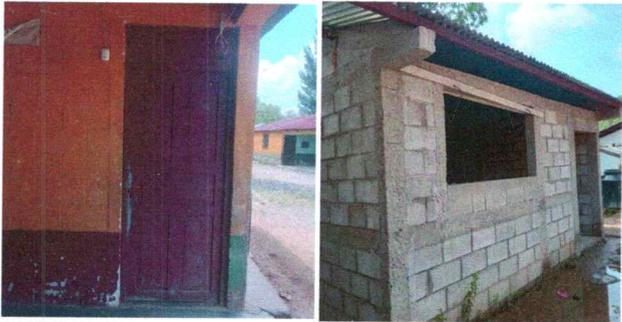
Foto 3: Puertas de madera detereoradas de aula y cocina no cuenta con puerta

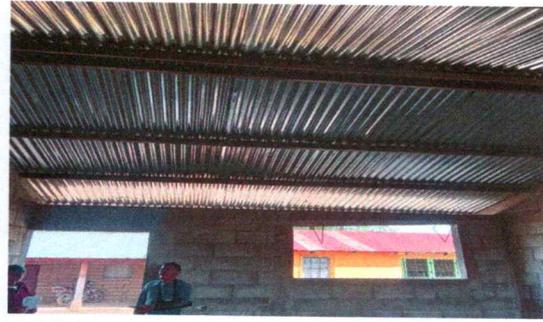
Foto 4: Cocina no cuenta con ventana

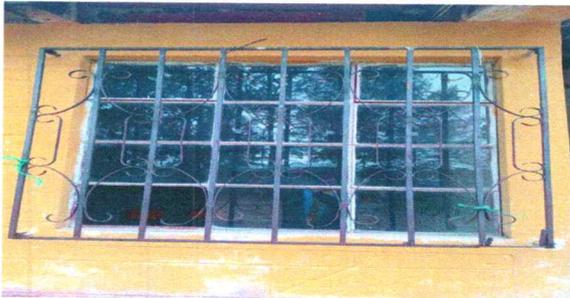
Foto 5: Balcón y vidrios detereorados en dirección

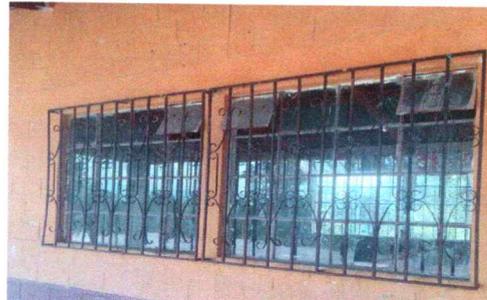
Foto 6: Balcones en mal estado falta de lijado y pintura en aulas

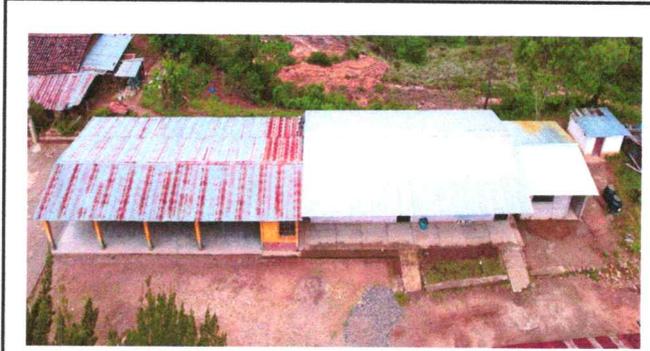
Foto1: Pintura de todo el centro educativo detereorada

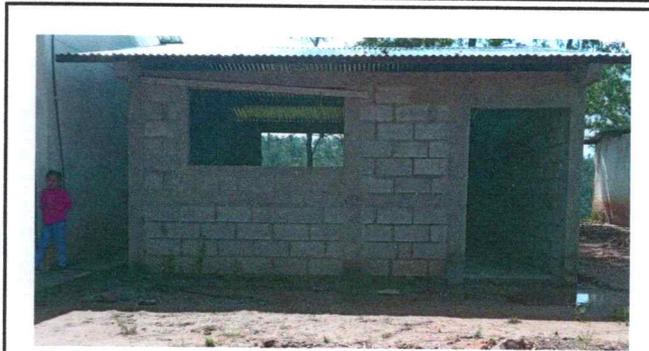
Foto 2: Cocina no cuenta con piso, falta de repello en paredes, esturfa rural, mueble de conbrero y pila
