SITUACIÓN DEFICIENCIAS DETERMINADAS

DEPARTAMENTO:	HUEHUETENANGO	MUNICIPIO:	MALACATANCITO
NOMBRE DEL ESTABLECIMIENTO:	ESCUELA OFICIAL RURAL MIXTA	DIRECCIÓN DEL ESTABLECIMIENTO:	ALDEA PANILLÁ
CÓDIGO DEL ESTABLECIMIENTO:	13-03-0188-43	FECHA:	17/09/2024

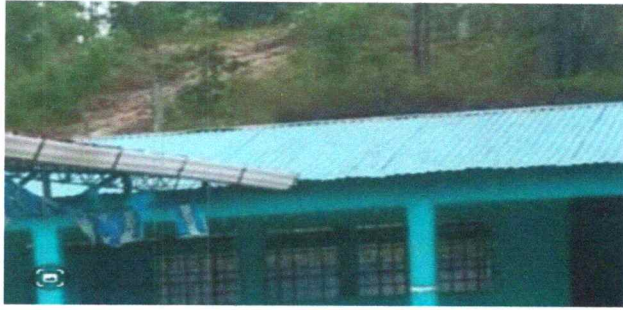
Foto 1: Cubierta de lámina en mal estado

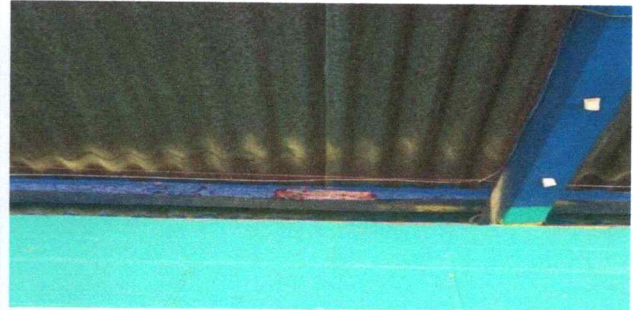
Foto 2: Estructura de soporte de madera en mal estado

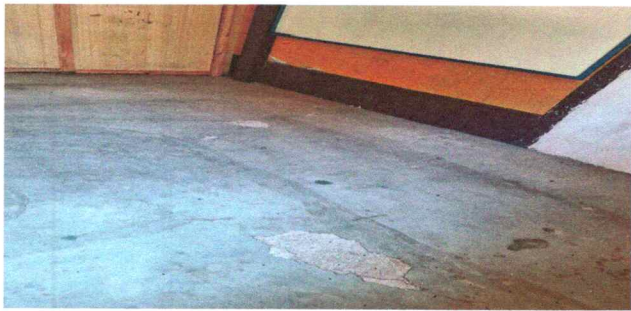
Foto 3: Piso de cocina quebrado y rajado

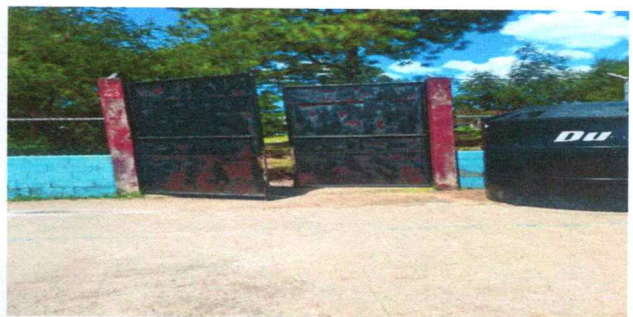
Foto 4: Portones en mal estado

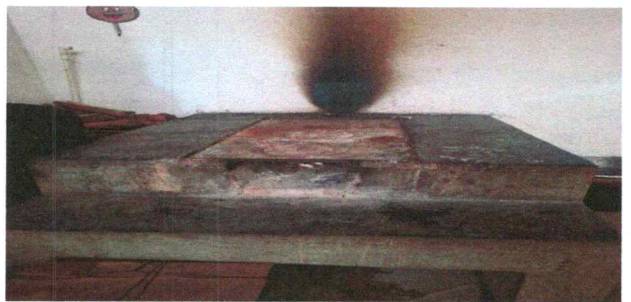
Foto 5: Plancha de estufa rural en mal estado

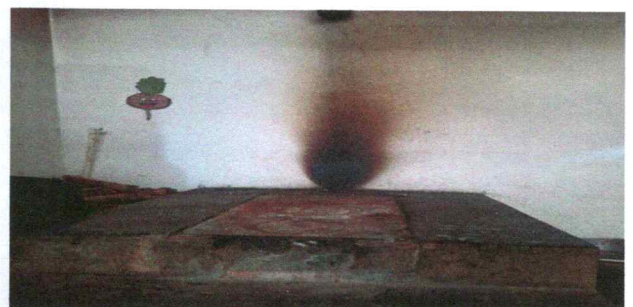
Foto 6: Chimenea de metal quebrada
