SITUACIÓN DEFICIENCIAS DETERMINADAS

DEPARTAMENTO:	Huehuetenango	MUNICIPIO:	Malacatancito
NOMBRE DEL ESTABLECIMIENTO:	Escuela Oficial Rural Mixta	DIRECCIÓN DEL ESTABLECIMIENTO:	Caserío El Oratorio, Aldea Quiaquizuyal
CÓDIGO DEL ESTABLECIMIENTO:	13-03-0195-43	FECHA:	29/02/2024

DEPARTAMENTO:	Huehuetenango	MUNICIPIO:	Malcatancito
NOMBRE DEL ESTABLECIMIENTO:	Escuela Oficial Rural Mixta	DIRECCIÓN DEL ESTABLECIMIENTO:	Caserío El Pacate, Aldea La Cal
CÓDIGO DEL ESTABLECIMIENTO:	13-03-0025-43	FECHA:	29/02/2024

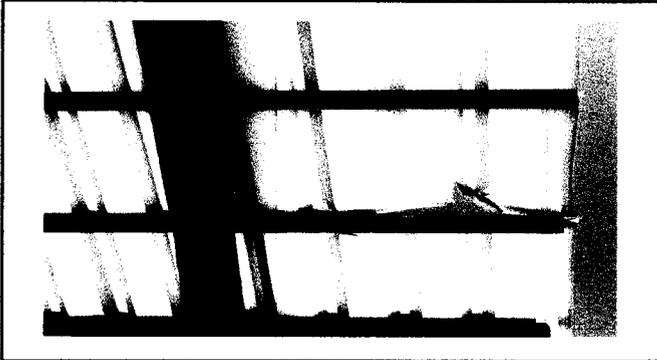
Foto 1: Cubierta de lámina en mal estado

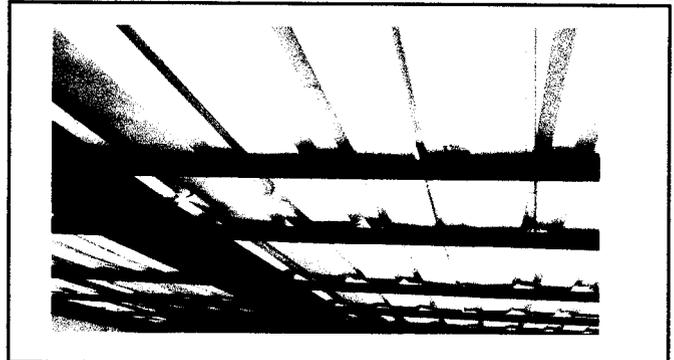
Foto 2: Estructura de soporte en mal estado

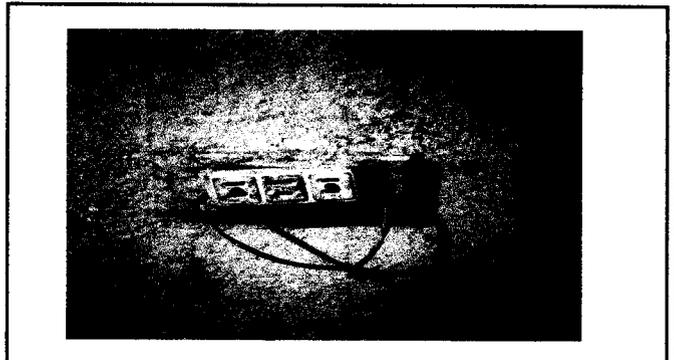
Foto 4: Sistema eléctrico en mal estado

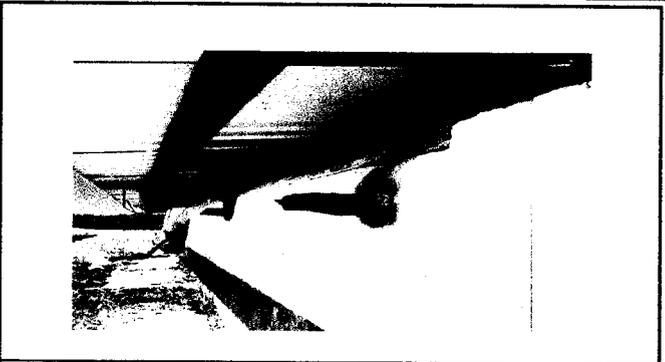
Foto 8: Solera de terminación no adecuada para ensamblar estructura de soporte
