SITUACIÓN DEFICIENCIAS DETERMINADAS PREVIO DURANTE POSTERIOR

DEPARTAMENTO:	Huehuetenango	MUNICIPIO:	Malacatancito
NOMBRE DEL ESTABLECIMIENTO:	Escuela Oficial Rural Mixta	DIRECCIÓN DEL ESTABLECIMIENTO:	Caserío El Oratorio, Aldea Quiaquizuyal
CÓDIGO DEL ESTABLECIMIENTO:	13-03-0195-43	FECHA:	19/06/2024

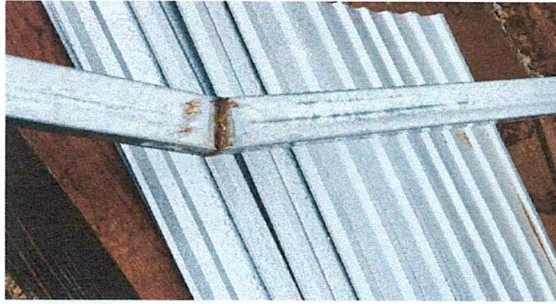
Foto 1: Ensamblando cubierta

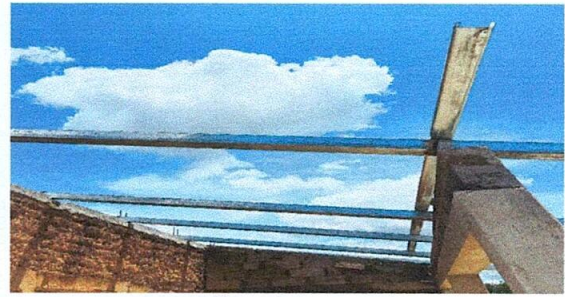
Foto: Armandó estructura

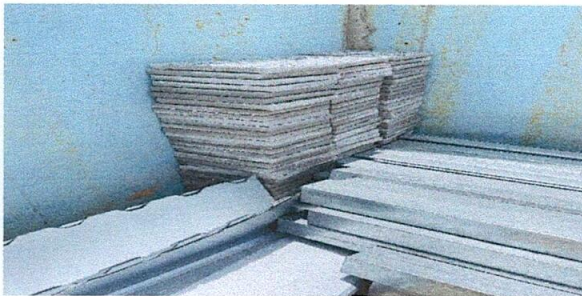
Foto: Piso granito para colocar

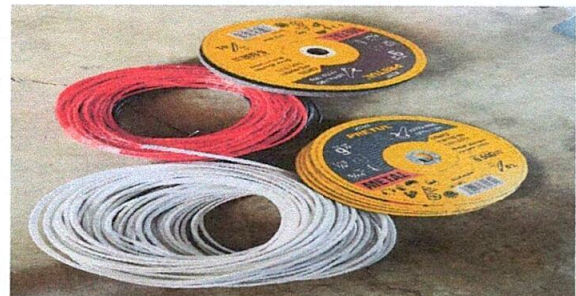
Foto4: Cable para reparar sistema eléctrico tanto en aulas como para bomba

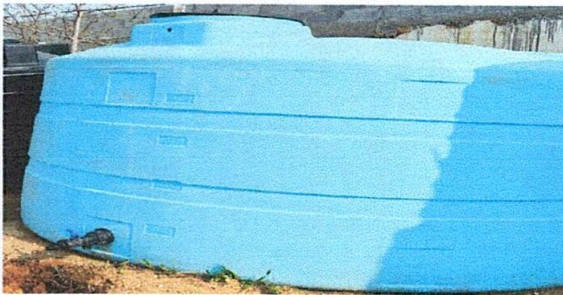
Foto 5: Depósito listo para instalar

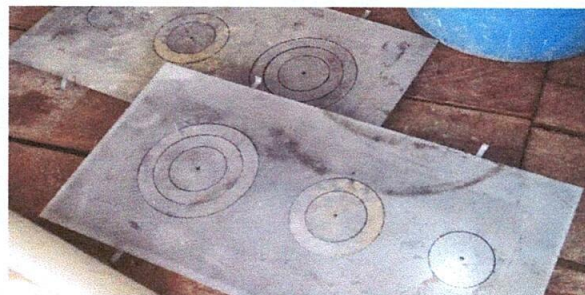
Foto 6: Estufas rurales listas para instalar

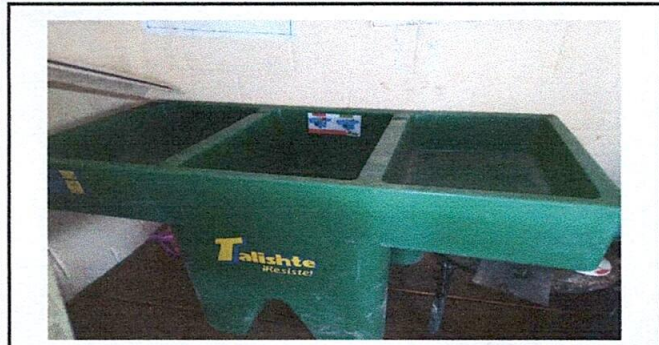
Foto 7: Pila nueva

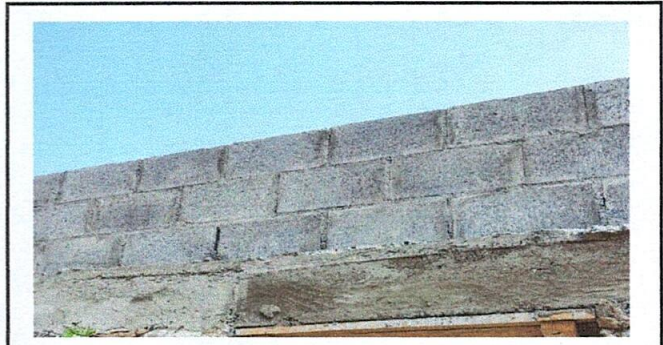
Foto 8: Relizando solera de terminación que se encontraba en mal estado
