SITUACIÓN DEFICIENCIAS DETERMINADAS PREVIO DURANTE POSTERIOR

DEPARTAMENTO:	HUEHUETENANGO	MUNICIPIO:	MALACATANCITO
NOMBRE DEL ESTABLECIMIENTO:	ESCUELA OFICIAL RURAL MIXTA	DIRECCIÓN DEL ESTABLECIMIENTO:	CASERÍO LA PLACITA, ALDEA CIENEGUILLAS
CÓDIGO DEL ESTABLECIMIENTO:	13-03-1455-43	FECHA:	17/09/2024

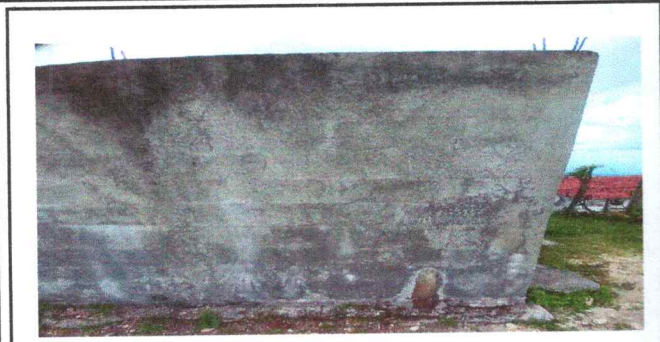
Foto 1: Cisterna de concreto en mal detereorada por completo

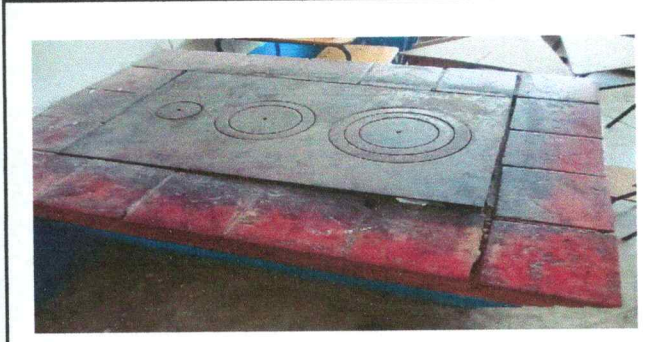
Foto 2: Estufa rural y plancha en mal estado
