SITUACIÓN DEFICIENCIAS DETERMINADAS      PREVIO       DURANTE       POSTERIOR

DEPARTAMENTO:	HUEHUETENANGO	MUNICIPIO:	MALACATANCITO
NOMBRE DEL ESTABLECIMIENTO:	ESCUELA OFICIAL RURAL MIXTA	DIRECCIÓN DEL ESTABLECIMIENTO:	CASERÍO SAN ANTONIO, ALDEA MALÁ
CÓDIGO DEL ESTABLECIMIENTO:	13-03-1722-43	FECHA:	15/11/2024

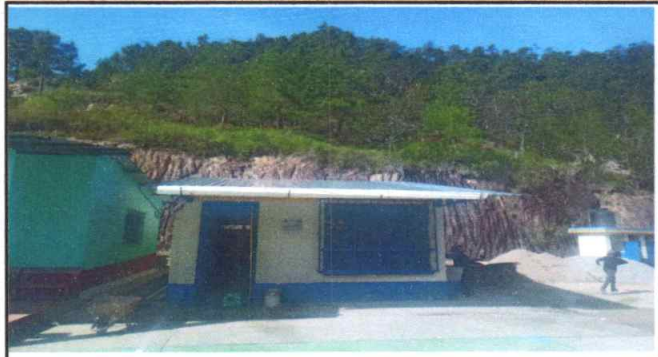
Foto1: Instalando cubierta de lámina

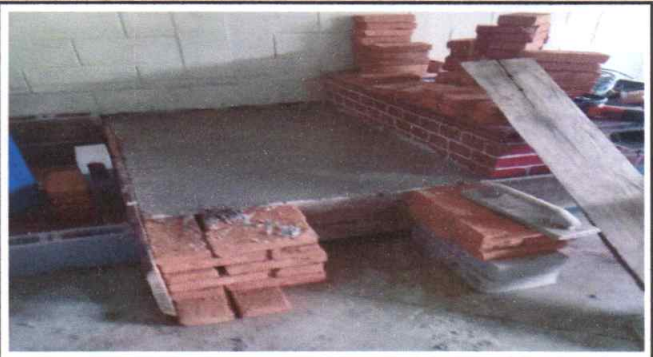
Foto 2: Estufa rural en proceso de restauración

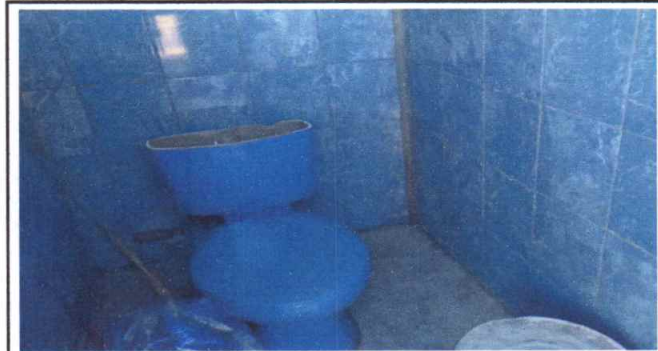
Foto 3: Instalando tazas sanitarias

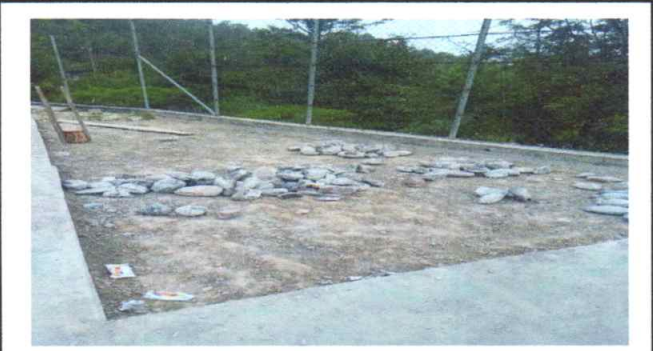
Foto 4: En proceso de sustitución de torta de concreto

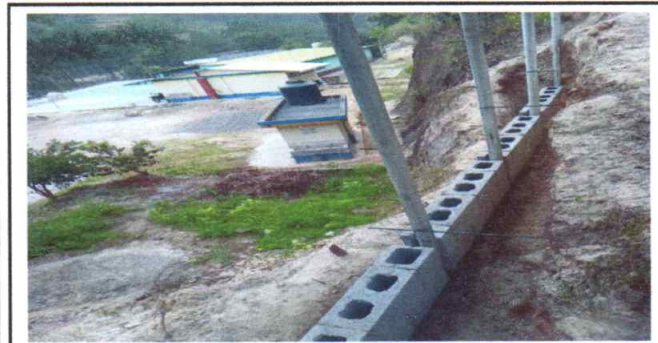
Foto 5: Muro perimetral en proceso de sustitución

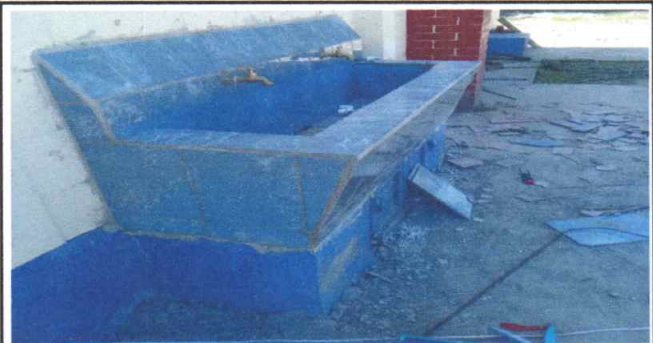
Foto 6: Instalando Azulejo en lavamanos multifuncional

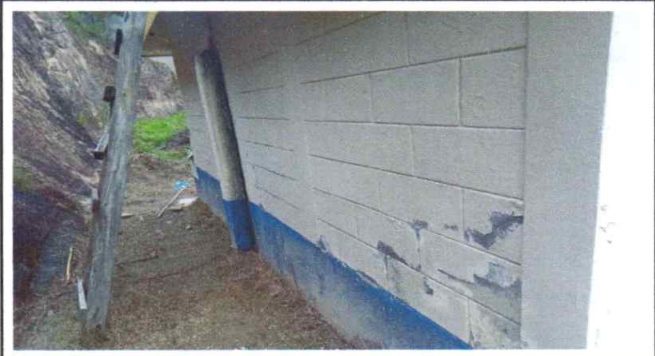
**Foto 7: Aplicando pintura de pared de cocina y sanitarios**

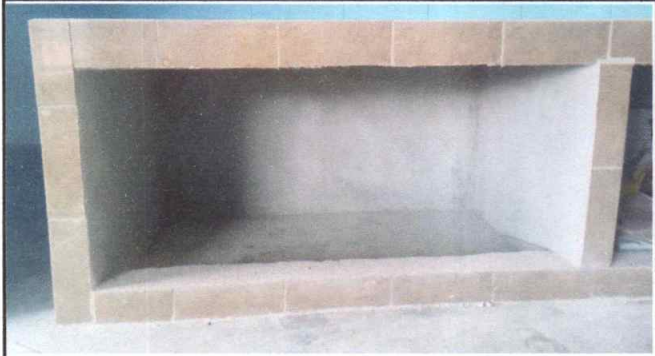
**Foto 8: Instalando puertas de mueble de concreto**
