SITUACIÓN DEFICIENCIAS DETERMINADAS PREVIO DURANTE POSTERIOR

DEPARTAMENTO:	HUEHUETENANGO	MUNICIPIO:	MALACATANCITO
NOMBRE DEL ESTABLECIMIENTO:	CEIN -PAIN-	DIRECCIÓN DEL ESTABLECIMIENTO:	ALDEA CÁCUM
CÓDIGO DEL ESTABLECIMIENTO:	13-03-5742-42	FECHA:	17/09/2024

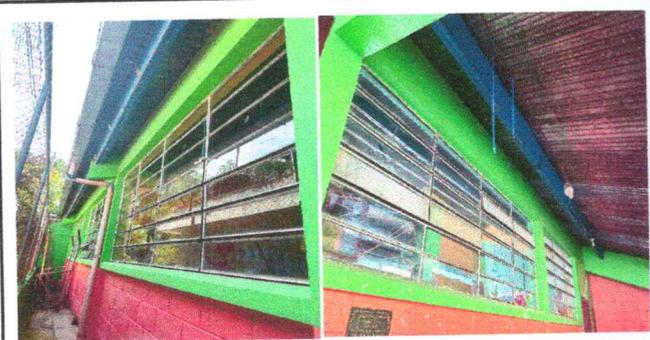
Foto 1: Ventanales tipo balcón deteriorados no se abren las partes móviles para la ventilación, occidadas y vidrios quebrados

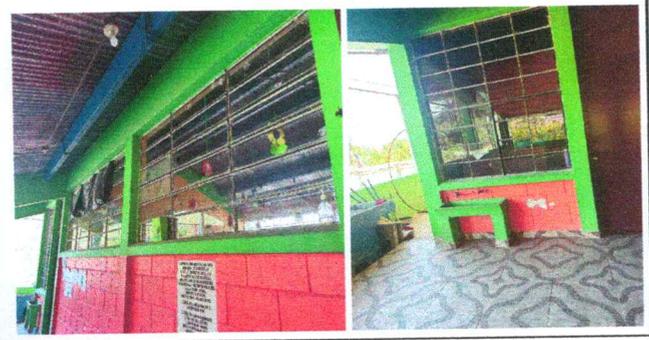
Foto 2: Ventanales tipo balcón deteriorados no se abren las partes móviles para la ventilación, occidadas y vidrios quebrados

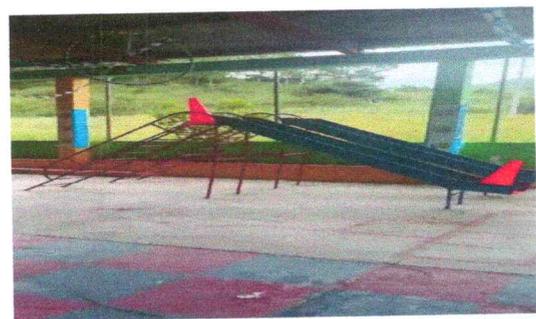
Foto 3: Pintura del centro educativo en mal estado

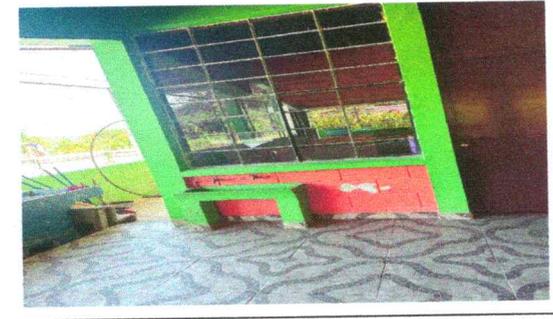
Foto 4: Pintura deteriorada en todo el centro educativo

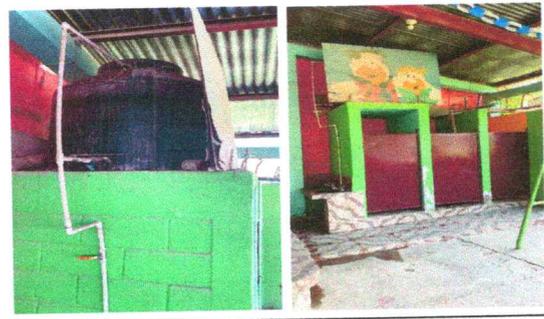
Foto 5: Base de rotoplas insegura sobre baños de alumnos

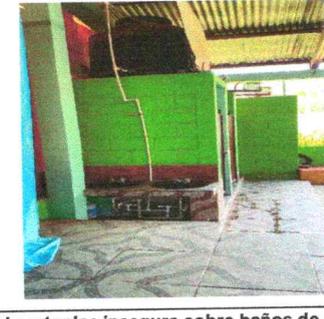
Foto 6: Base de rotoplas insegura sobre baños de alumnos
