SITUACIÓN DEFICIENCIAS DETERMINADAS PREVIO DURANTE POSTERIOR

DEPARTAMENTO:	HUEHUETENANGO	MUNICIPIO:	CUILCO
NOMBRE DEL ESTABLECIMIENTO:	EORM	DIRECCIÓN DEL ESTABLECIMIENTO:	CASERIO MONTE RICO LA FRONTERA, ALDEA LA LAGUNA
CÓDIGO DEL ESTABLECIMIENTO:	13-04-0023-43	FECHA:	23/08/2024

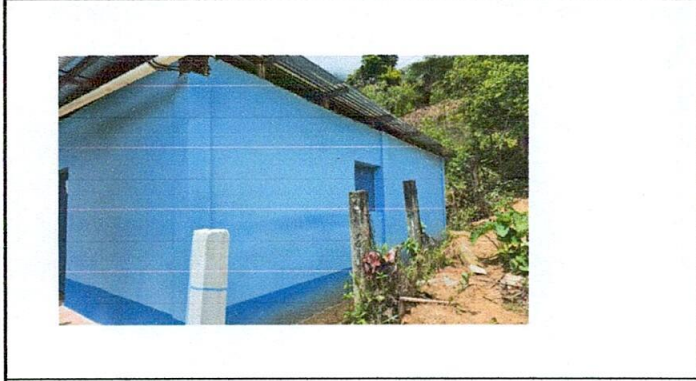
FOTO 1: REPELLO EN COCINA

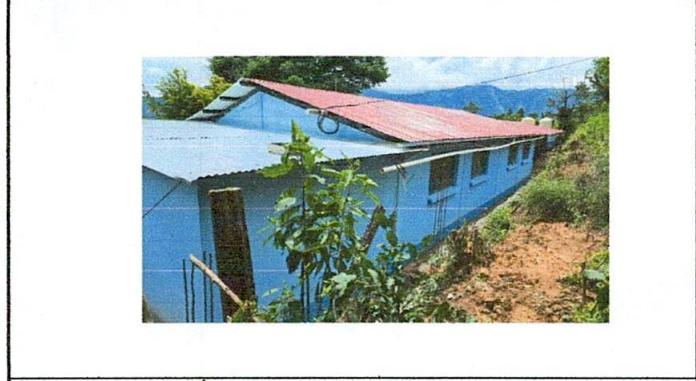
FOTO 2: SUSTITUCIÓN DE CANAL DE PVC

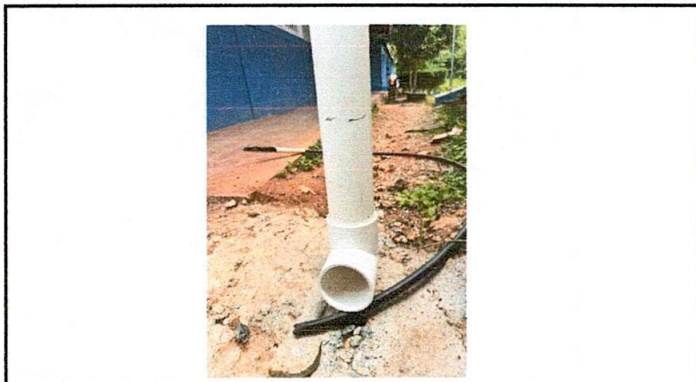
FOTO 3: SUSTITUCIÓN DE LÍNEA PLUVIAL

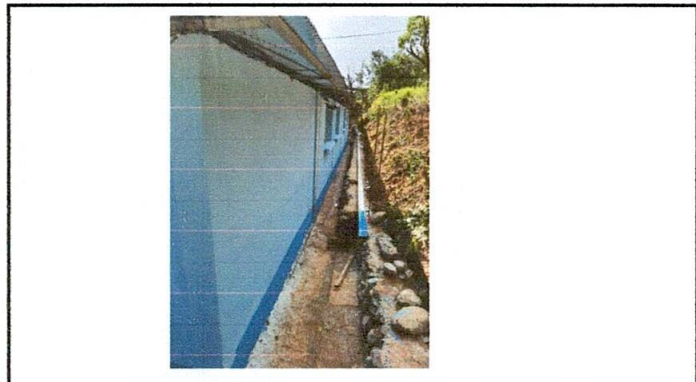
FOTO 4: REPARACIÓN DE CUNETETA

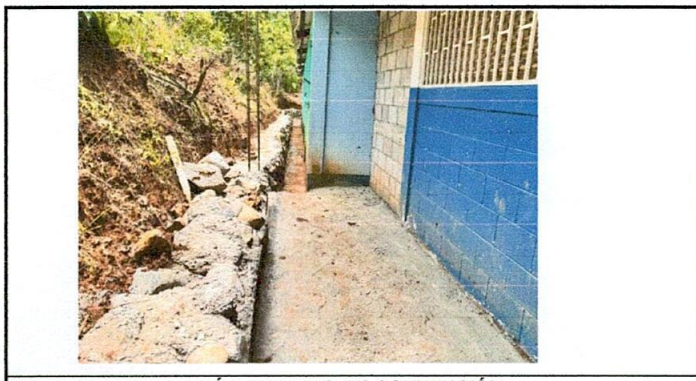
FOTO 5: CONTINUACIÓN DE MURO DE CONTENCIÓN

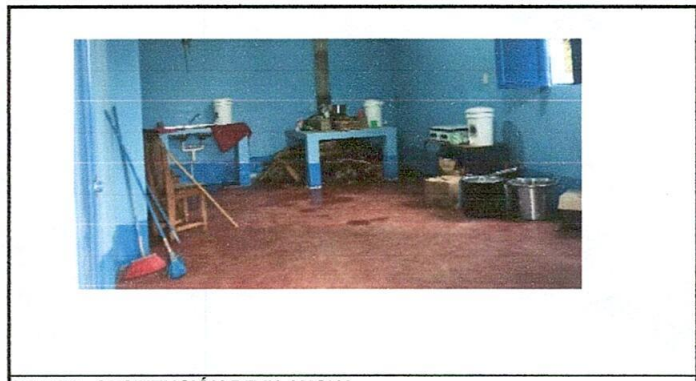
FOTO 6: SUSTITUCIÓN DE PLANCHA

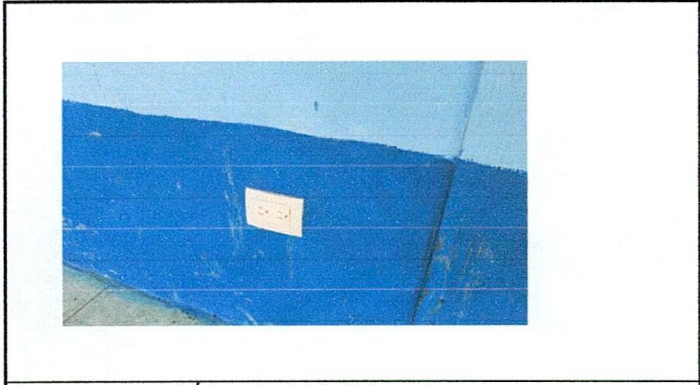
FOTO 7: REPARACIÓN DE TOMA CORRIENTE

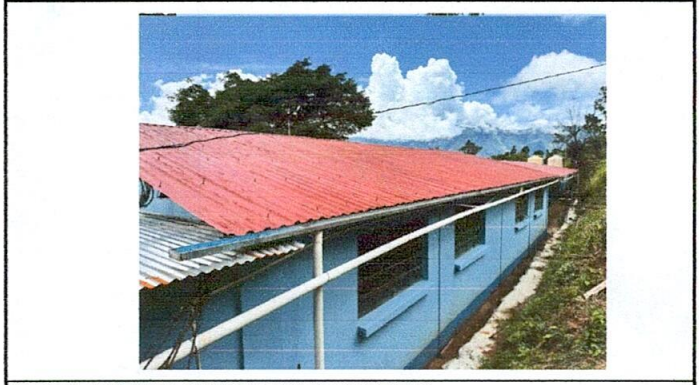
FOTO 8: PINTURA ANTICOROSIVO EN TECHO

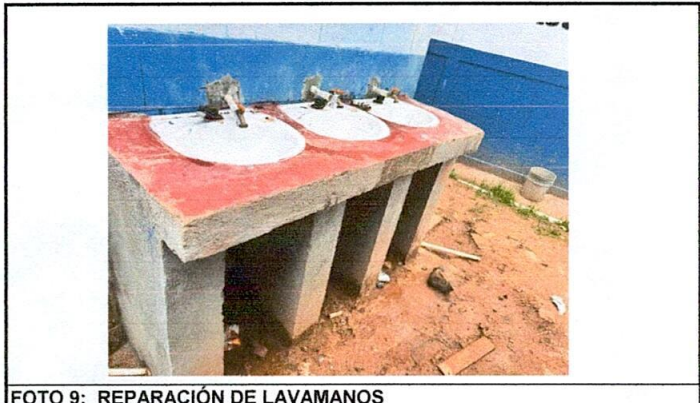
FOTO 9: REPARACIÓN DE LAVAMANOS

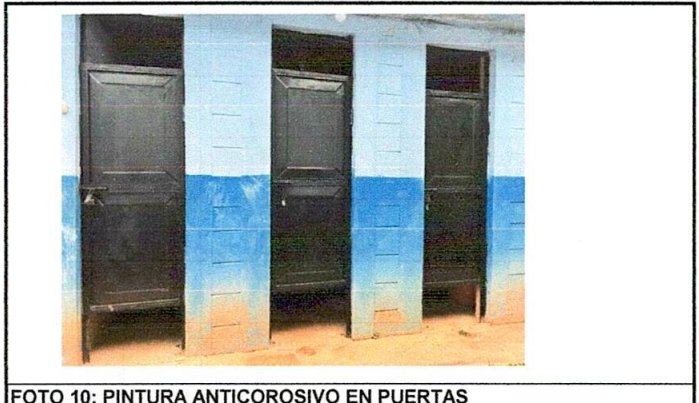
FOTO 10: PINTURA ANTICOROSIVO EN PUERTAS

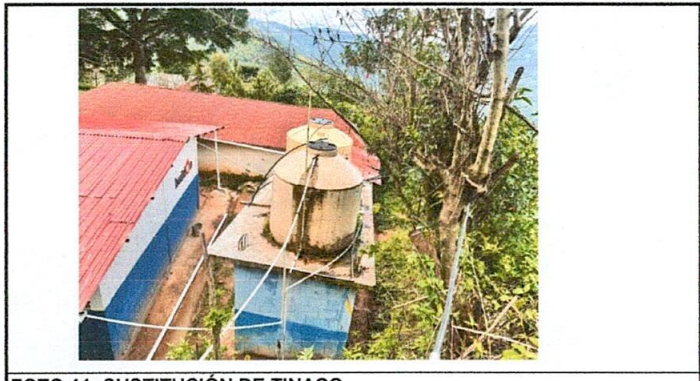
FOTO 11: SUSTITUCIÓN DE TINACO

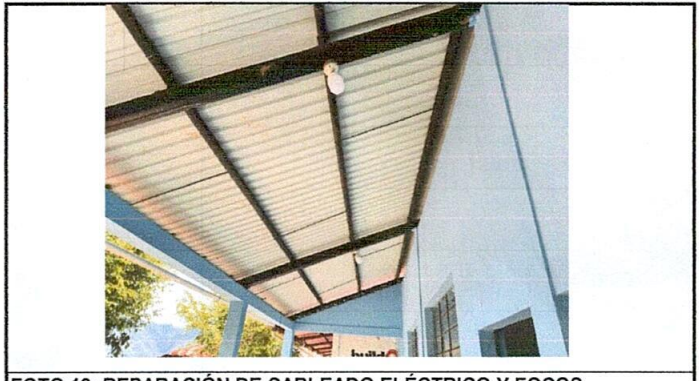
FOTO 12: REPARACIÓN DE CABLEADO ELÉCTRICO Y FOCOS
