SITUACIÓN DEFICIENCIAS DETERMINADAS

DEPARTAMENTO:	HUEHUETENANGO	MUNICIPIO:	CUILCO
NOMBRE DEL ESTABLECIMIENTO:	ESCUELA OFICIAL RURAL MIXTA	DIRECCIÓN DEL ESTABLECIMIENTO:	CASERÍO NUEVA INDEPENDENCIA, ALDEA CHAPALÁ
CÓDIGO DEL ESTABLECIMIENTO:	13-04-0037-43	FECHA:	4/10/2024

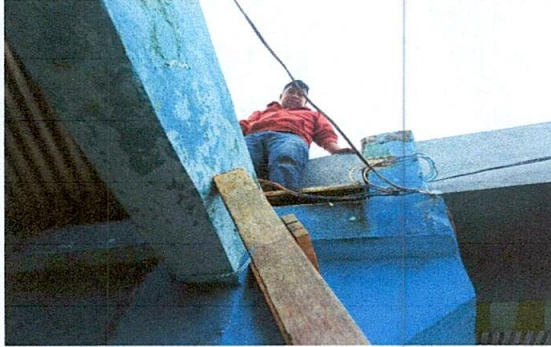
Foto1: PROCESO DEL CAMBIO LAMINA

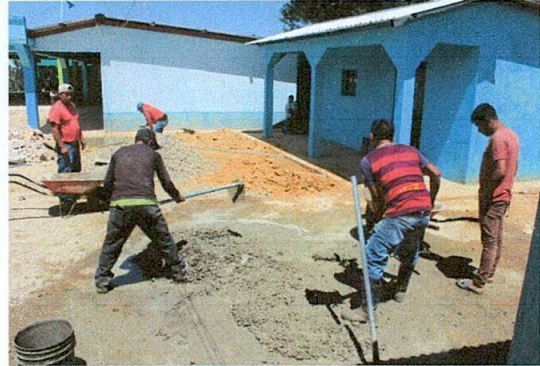
Foto 2: SUSTITUCION DEL PISO EN PROCESO

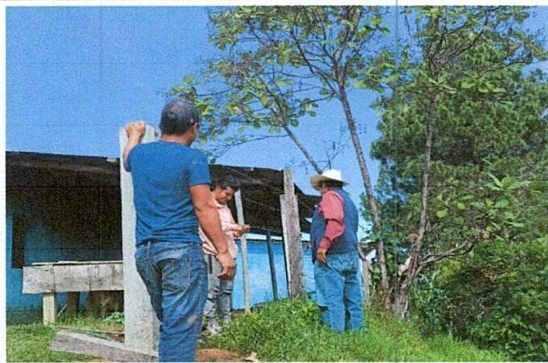
Foto 3: SUSTITUCION DEL CERCO PERIMETRAL EN PROCESO

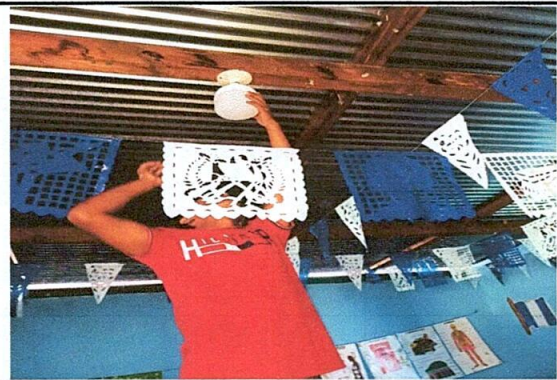
Foto 4: SUATITUCION DE LAMPARAS EN PROCESO

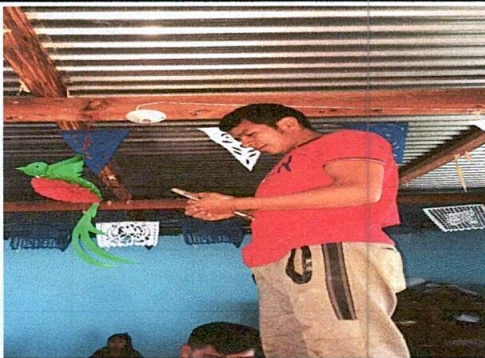
Foto 5: SUSTITUCION DE PLAFONERAS EN PROCESO

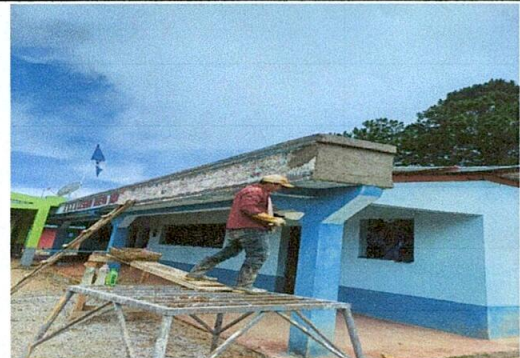
Foto 6: ALISADO DE MURO DE TECHO EN PROCESO
