SITUACIÓN DEFICIENCIAS DETERMINADAS

DEPARTAMENTO:	Huehuetenango	MUNICIPIO:	Cuilco
NOMBRE DEL ESTABLECIMIENTO:	EORM	DIRECCIÓN DEL ESTABLECIMIENTO:	Aldea El Astillero
CODIGO DEL ESTABLECIMIENTO:	13-04-0245-43	FECHA:	2/10/2024

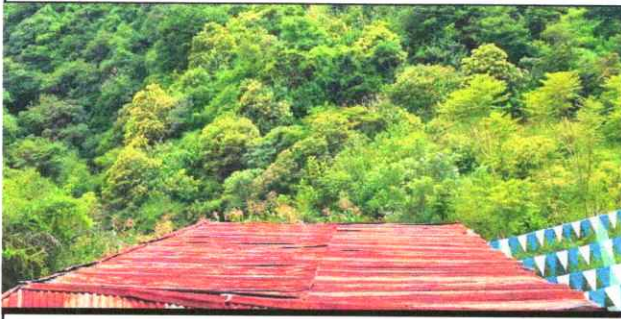
Foto1: Cubierta de lámina, lámina oxidada y con agujeros

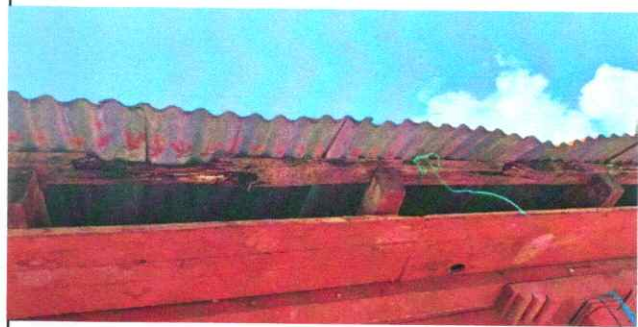
Foto 2: Lámina doblada

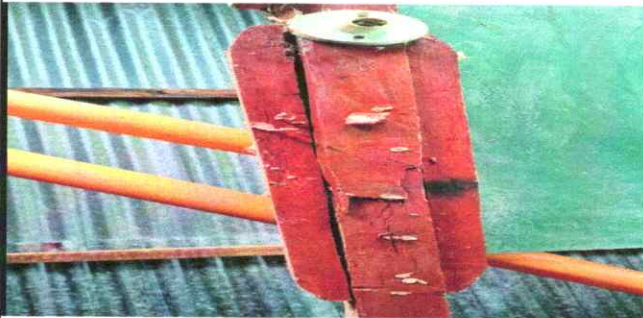
foto3: Tendales añadidas y apolilladas

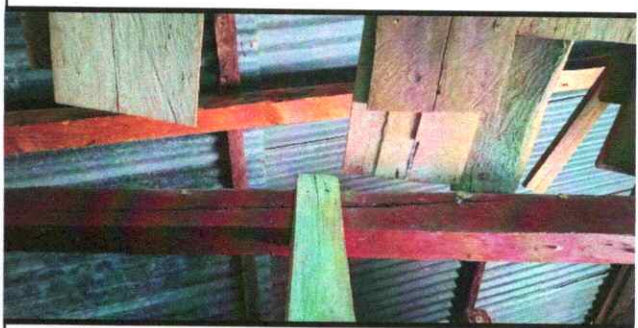
Foto 4: Madera agrietada

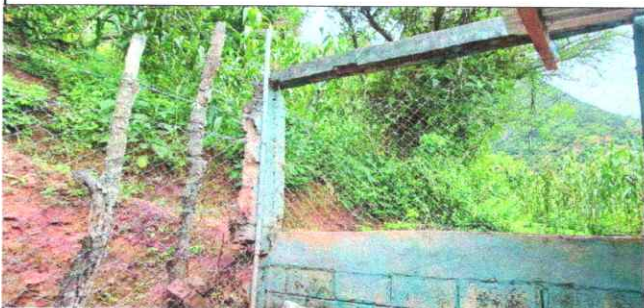
Foto 5: muro perimetral colapsado

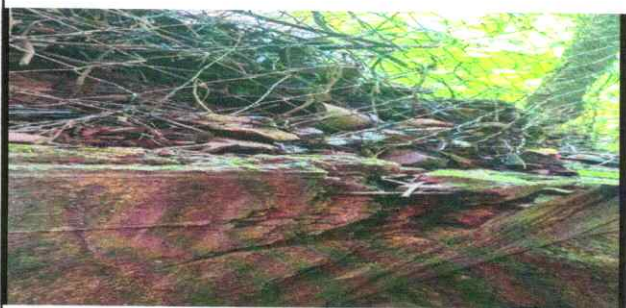
Foto 6: malla rota y en mal estado

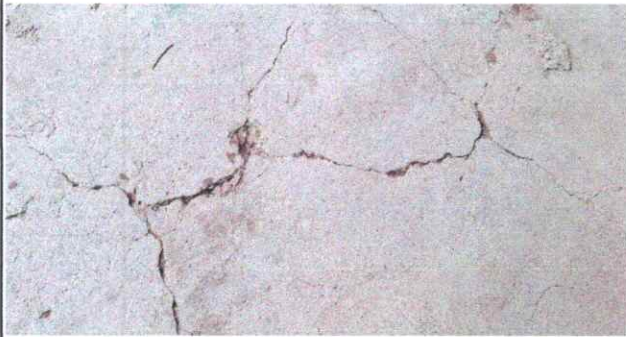
Foto7: Piso agrietado

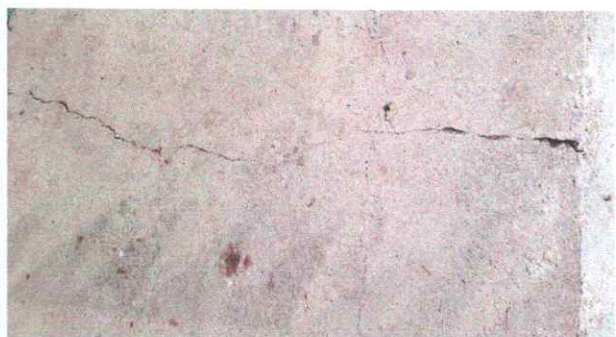
Foto 8: Piso agrietado
