**REGISTRO FOTOGRÁFICO
PROGRAMA DE MANTENIMIENTO DE EDIFICIOS ESCOLARES PÚBLICOS**

PRA-FOR-123
Versión 1

DEPARTAMENTO:	HUEHUETENANGO	MUNICIPIO:	NENTÓN
NOMBRE DEL ESTABLECIMIENTO:	EODP ANEXA A EORM LA FORTUNA	DIRECCIÓN DEL ESTABLECIMIENTO:	ALDEA LA FORTUNA
CÓDIGO DEL ESTABLECIMIENTO:	13-05-0001-42	FECHA:	92-09-2024

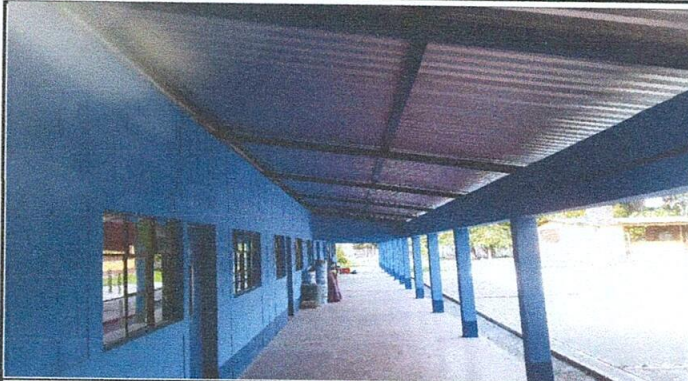
Foto 1: SUSTITUCIÓN DE ESTRUCTURA DE MADERA Y ESTRUCTURA DE METAL POR TUBOS CUADRADOS DE 4 X 4 " Y TUBOS RECTANGULARES DE 3 X 2 " CHAPA 16 EN 5 AULAS Y LA DIRECCIÓN

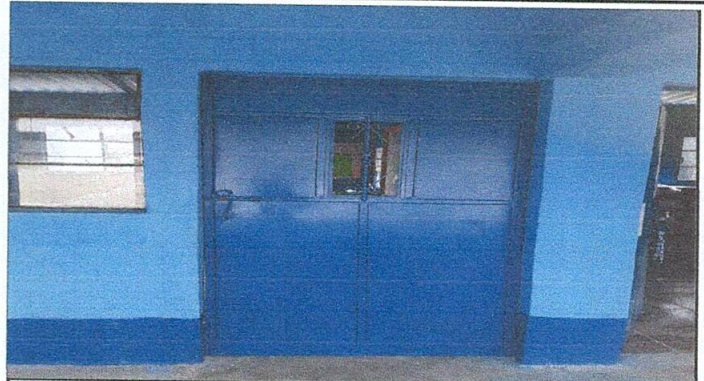
Foto 2: LIJADO Y PINTARA DE PUERTAS CON PINTURA CELCO R-15 SECADO RÁPIDO ANTICORROSIVA

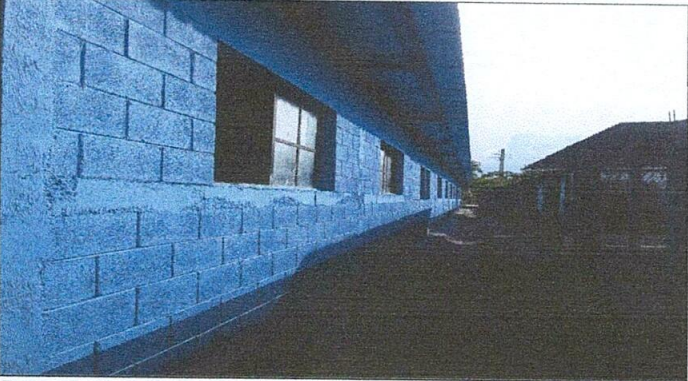
Foto 3: PINTURA DE MUROS EXTERIORES EN LA PARTE DE ATRÁS DEL EDIFICIO ESCOLAR

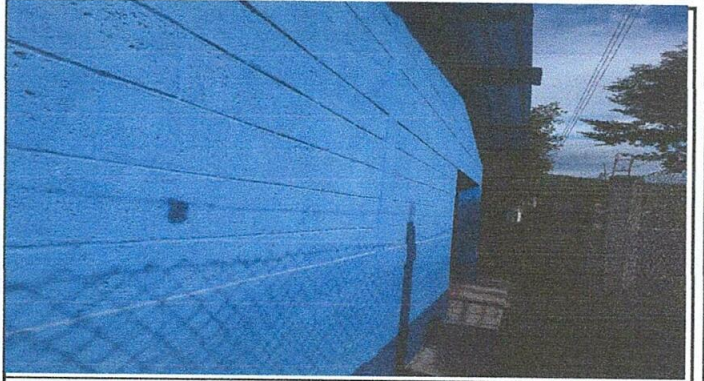
Foto 4: PINTURA DE MUROS EN LA PARTE LATERAL DEL EDIFICIO ESCOLAR

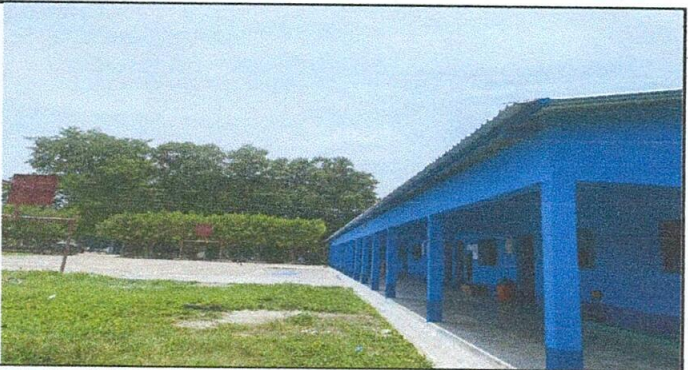
Foto 5: MEJORAMIENTO DE MUROS: SE INCREMENTÓ LA ALTURA DE LAS PAREDES EN 5 AULAS Y LA DIRECCIÓN DEL CENTRO EDUCATIVO.

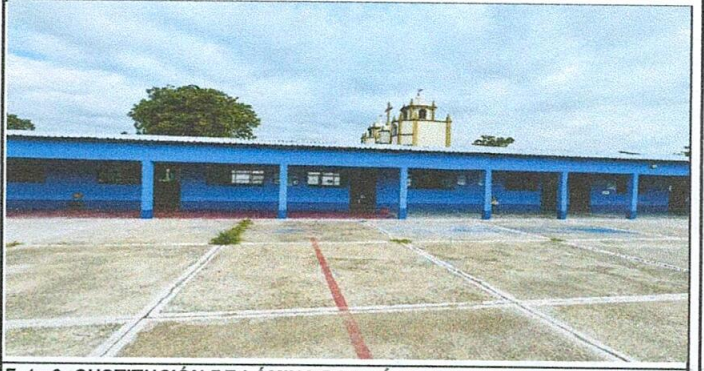
Foto 6: SUSTITUCIÓN DE LÁMINA POR LÁMINA TROQUELADA CALIBRE 26 EN 5 AULAS Y LA DIRECCIÓN DEL CENTRO EDUCATIVO.
