REGISTRO FOTOGRÁFICO PROGRAMA DE MANTENIMIENTO DE EDIFICIOS ESCOLARES PÚBLICOS

SITUACIÓN DEFICIENCIAS DETERMINADAS

DEPARTAMENTO:	HUEHUETENANGO	MUNICIPIO:	NENTÓN
NOMBRE DEL ESTABLECIMIENTO:	EORM	DIRECCIÓN DEL ESTABLECIMIENTO:	ALDEA LA FORTUNA
CÓDIGO DEL ESTABLECIMIENTO:	13-05-0009-43	FECHA:	4/10/2024

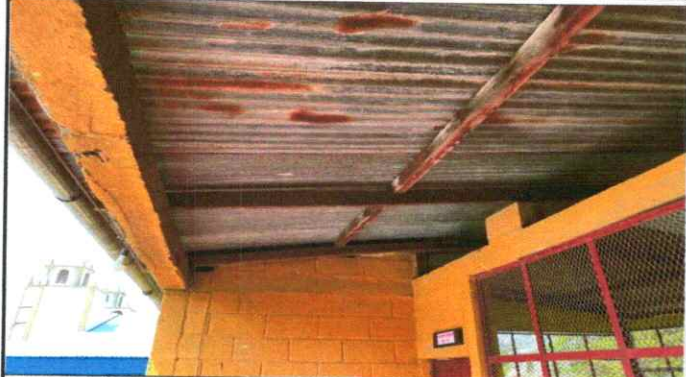
FOTO 1: LÁMINA DETERIORADA QUE SERÁ SUSTITUIDA POR LÁMINA TROQUELADA CALIBRE 26

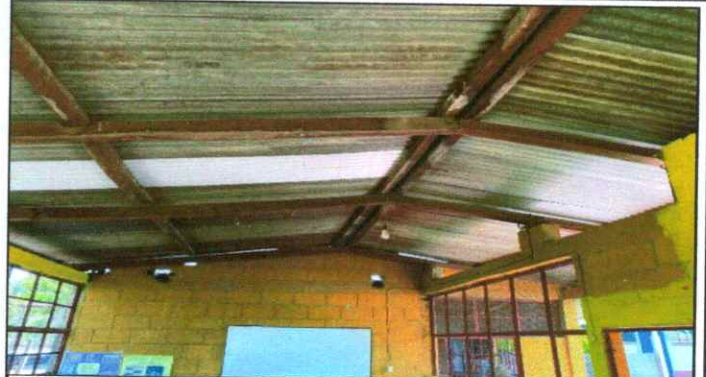
FOTO 2: ESTRUCTURA DE MADERA DETERIORADA, LA QUE SERÁ SUSTITUIDA POR ESTRUCTURA DE METAL

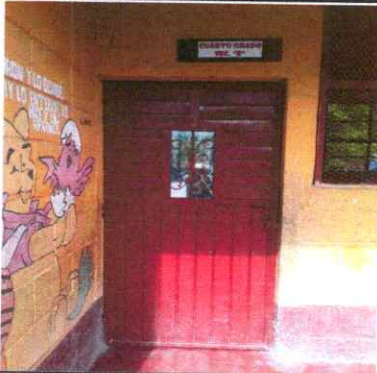
FOTO 3: PUERTA DE METAL A LA QUE SE LE DARÁ MANTENIMIENTO LIJADO Y APLICACIÓN DE PINTURA

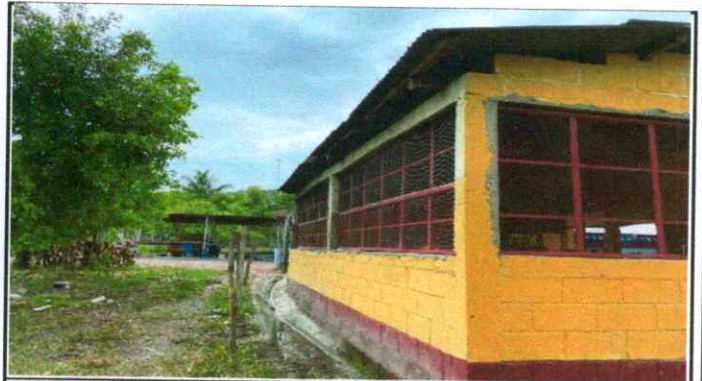
FOTO 4: VENTANAS A LAS QUE SE LES DARÁ MANTENIMIENTO, LIJADO Y APLICACIÓN DE PINTURA

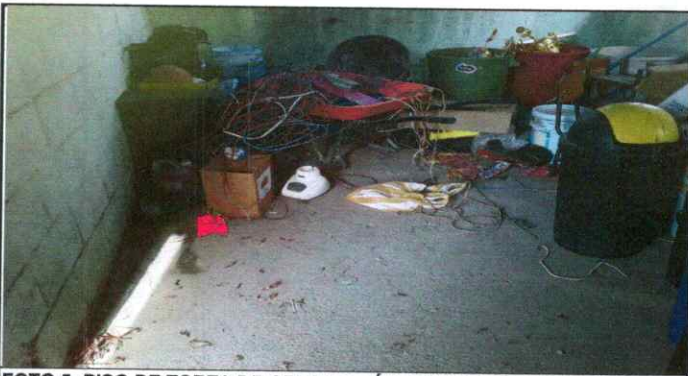
FOTO 5: PISO DE TORTA DE CEMENTO ÁSPERO SOBRE EL QUE SE APLICARÁ UNA TORTA FINA DE CEMENTO

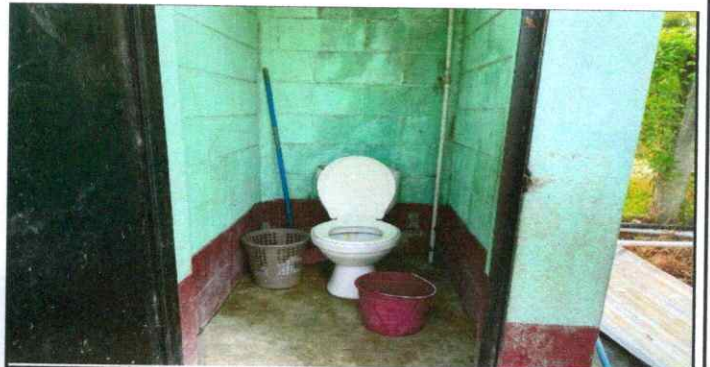
FOTO 6: PISO DE CEMENTO EN LOS SERVICIOS SANITARIOS SOBRE EL CUAL SE COLOCARÁ PISO CERÁMICO.

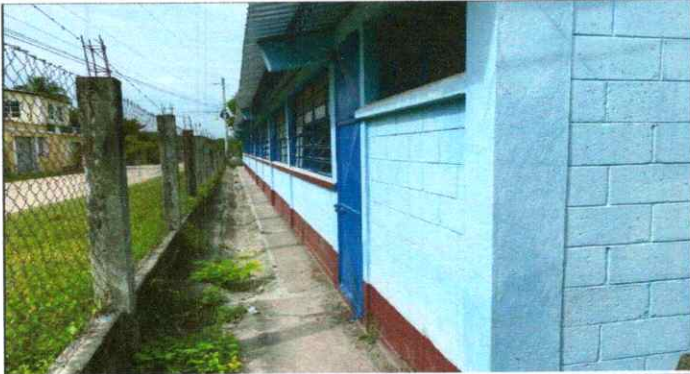
FOTO 7: MUROS EXTERIORES E INTERIORES DE CINCO AULAS Y UNA BODEGA A LOS QUE SE LES APLICARÁ PINTURA

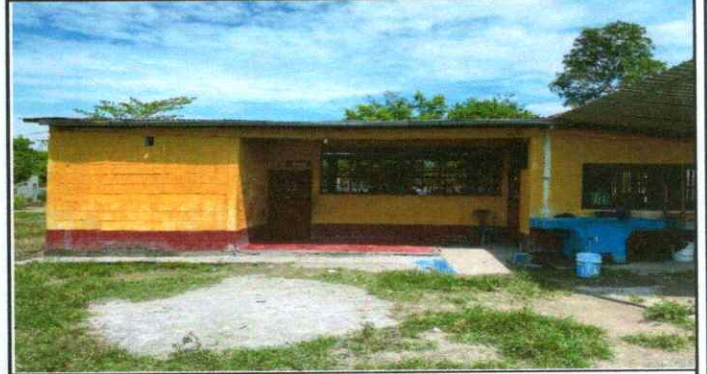
FOTO 8: MUROS EXTERIORES E INTERIORES DE UN AULA Y UNA BODEGA A LOS CUALES SE LES APLICARÁ PINTURA

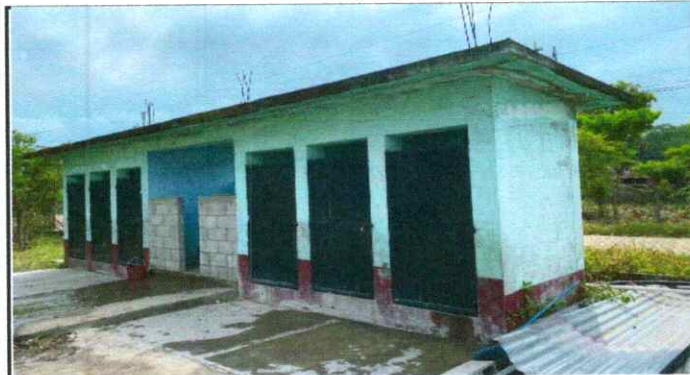
FOTO 9: MUROS INTERIORES Y EXTERIORES DE LOS SERVICIOS SANITARIOS QUE CONSTAN DE 7 AMBIENTES A LOS QUE SE LES APLICARÁ PINTURA

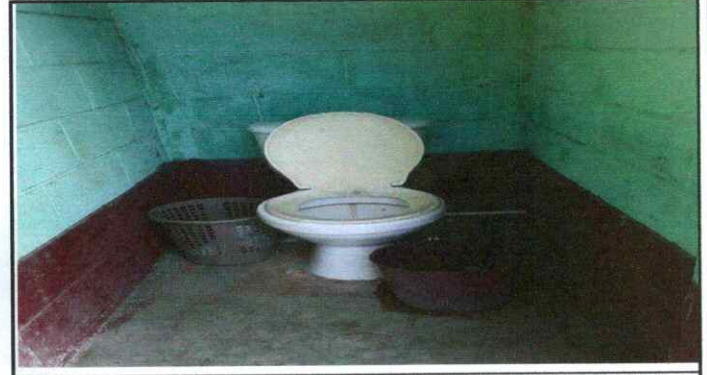
FOTO 10: INODOROS QUE SE ENCUENTRAN EN MALAS CONDICIONES Y SERÁN SUSTITUIDOS

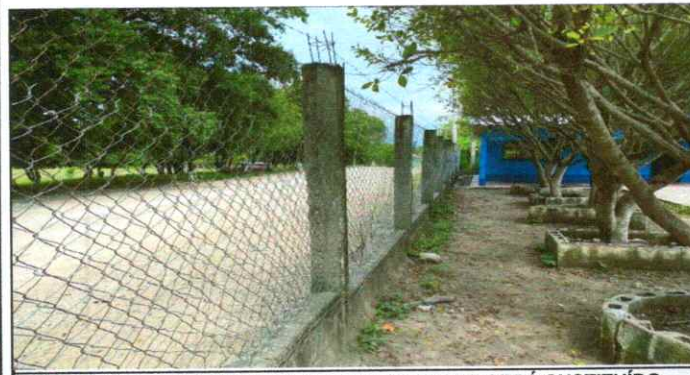
FOTO 11: MURO PERIMETRAL DE 47 M X 2 M QUE SERÁ SUSTITUIDO CON BLOCK, POSTES DE CEMENTO Y MALLA

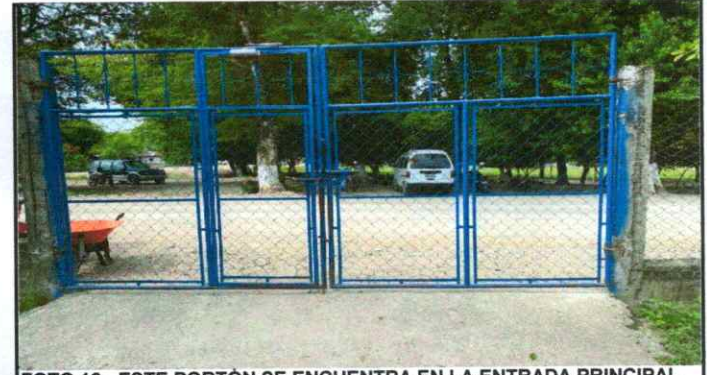
FOTO 12: ESTE PORTÓN SE ENCUENTRA EN LA ENTRADA PRINCIPAL DE ACCESO AL CENTRO EUCATIVO; SERÁ SUSTITUIDO E INSTALADO EN OTRO PUNTO DE LA CIRCULACIÓN PERIMETRAL

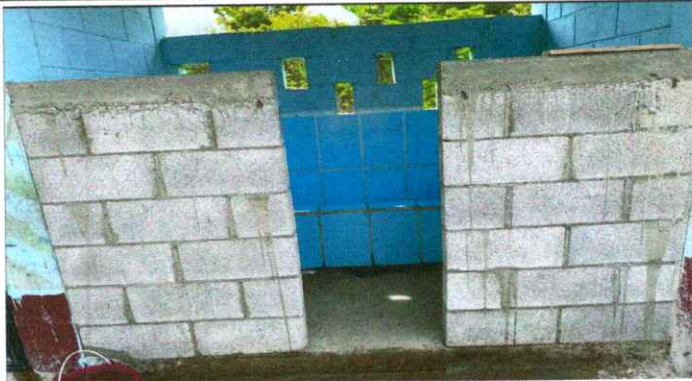
FOTO 13: MINGITORIO CON PISO DE TORTA DE CEMENTO, SE LE COLOCARÁ PISO CERÁMICO

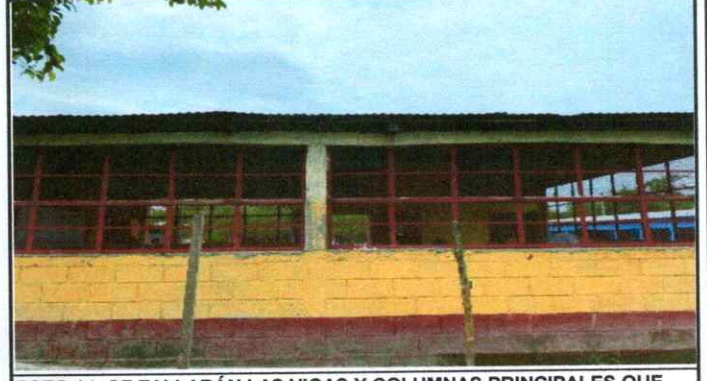
FOTO 14: SE TALLARÁN LAS VIGAS Y COLUMNAS PRINCIPALES QUE EXISTEN ACTUALMENTE

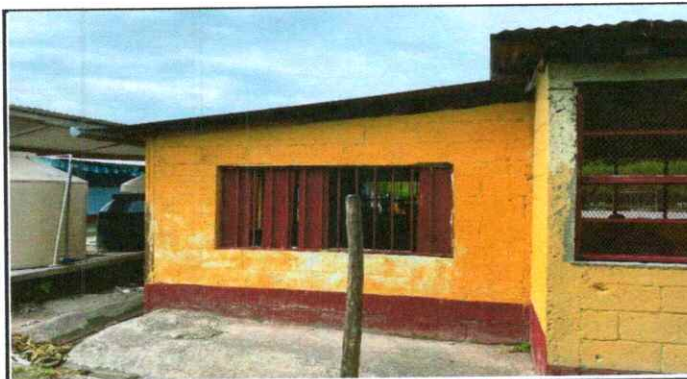
FOTO 15: EN ESTOS DOS AMBIENTES SE INCREMENTARÁ LA ALTURA DE MOJINETES Y DE PAREDES PARA QUE TODA LA ESTRUCTURA DE SOPORTE DE METAL Y DE LAMINA QUEDEN AL MISMO NIVEL Y EN LA MISMA POSICIÓN

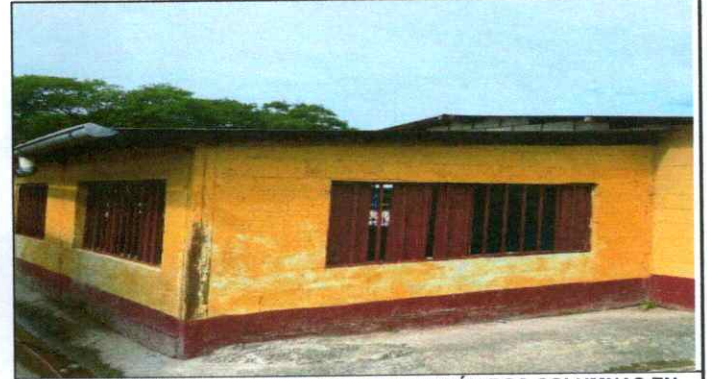
FOTO 16: EN ESTE AMBIENTE SE CONSTRUIRÁN DOS COLUMNAS EN LAS ESQUINAS PRINCIPALES Y UNA VIGA SUPERIOR SOBRE LOS TRES LADOS DE PARED.
