SITUACIÓN DEFICIENCIAS DETERMINADAS

| NOMBRE DEL ESTABLECIMIENTO: | EORM | DIRECCIÓN DEL ESTABLECIMIENTO: | ALDEA LA ESPERANCITA |
| CÓDIGO DEL ESTABLECIMIENTO: | 13-05-0012-43 | FECHA: | 12/06/2024 |

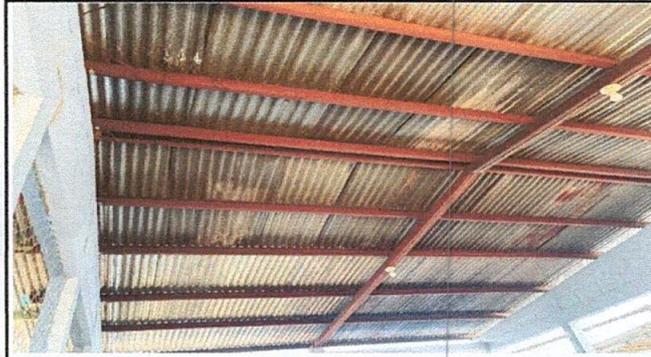
FOTO 1: SUSTITUCIÓN DE LÁMINA POR LÁMINA TROQUELADA CALIBRE 26

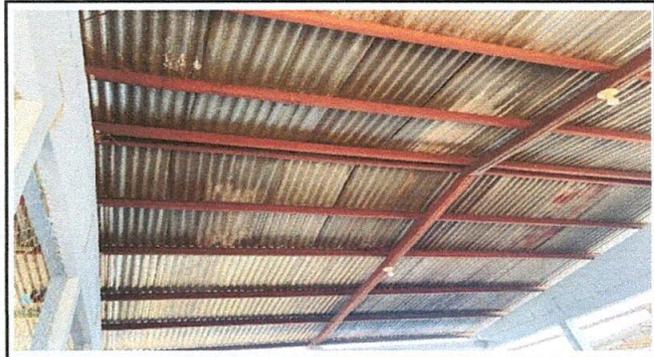
FOTO: MANTENIMIENTO A LA ESTRUCTURA DE SOPORTE DE METAL

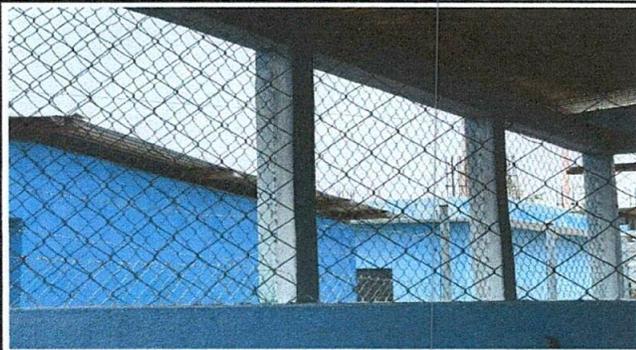
FOTO 3: SUSTITUCIÓN DE ESTRUCTURA DE METAL DE VENTANAS, SUSTITUCIÓN DE VIDRIOS

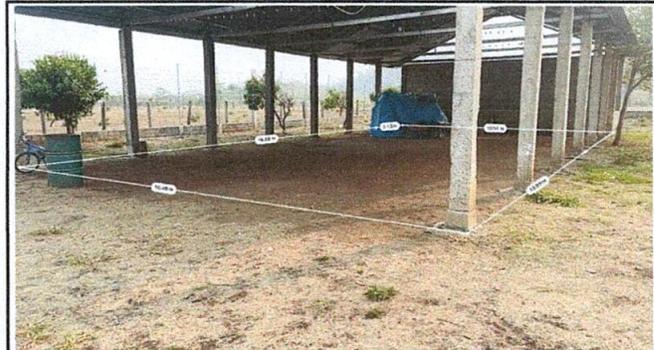
FOTO4: SUSTITUCIÓN DE PISO DE CONCRETO

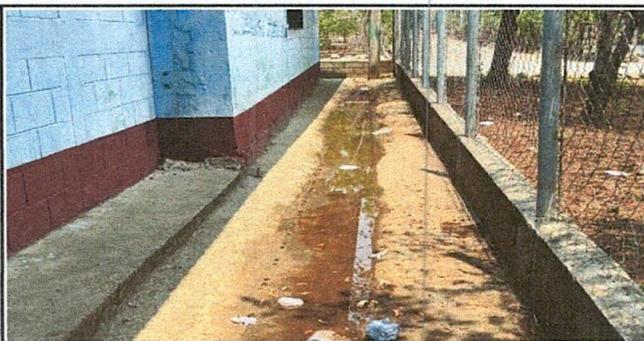
FOTO 5: REPARACIÓN DE CUNETA DE CONCRETO

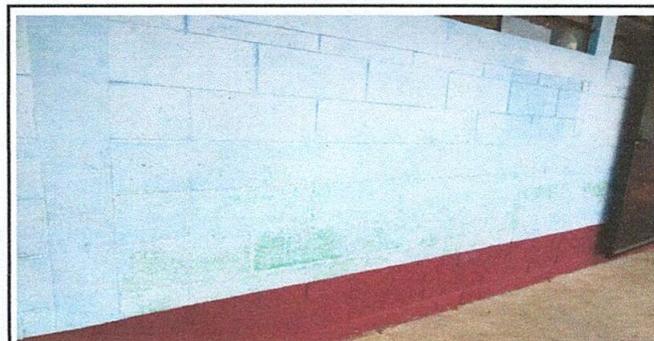
FOTO 6: PINTURA EN MUROS EXTERIORES E INTERIORES

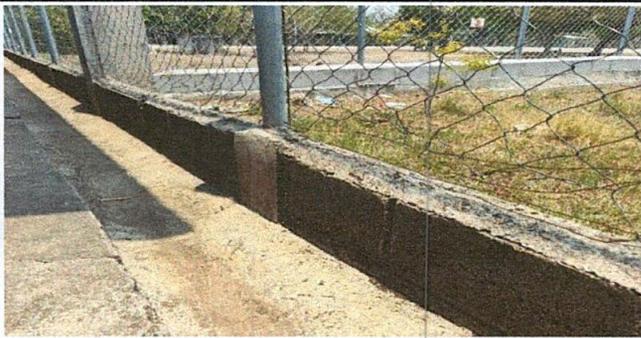
FOTO 7: REPARACIÓN DE MURO PERIMETRAL DE BLOCK

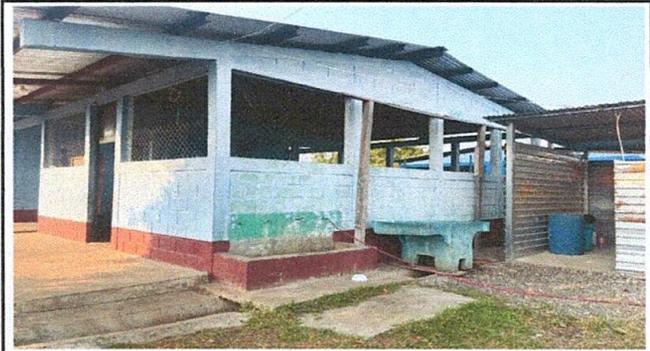
FOTO 8: REPARACIÓN DE MURO DE CONTENCIÓN
