SITUACIÓN DEFICIENCIAS DETERMINADAS

DEPARTAMENTO:	HUEHUETENANGO	MUNICIPIO:	NENTÓN
NOMBRE DEL ESTABLECIMIENTO:	EORM	DIRECCIÓN DEL ESTABLECIMIENTO:	ALDEA XOXTAC
CÓDIGO DEL ESTABLECIMIENTO:	13-05-0318-43	FECHA:	12/09/2024

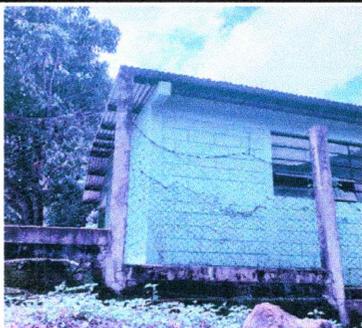
FOTO 1. Reparación de muro perimetral de block con tubo hg y malla galvanizada, soleras intermedias y columnas.

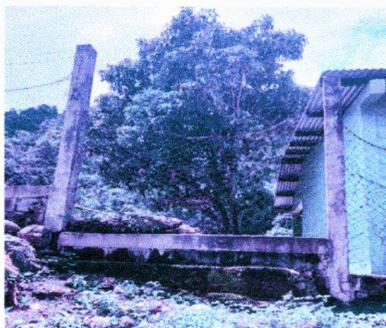
FOTO 2. Reparación de muro perimetral de block con tubo hg y malla galvanizada, soleras intermedias y columnas.

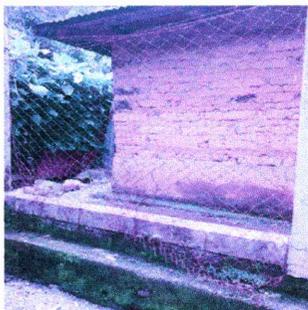
FOTO 3. Reparación de malla galvanizada.

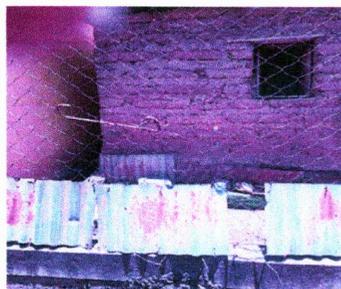
FOTO 4. Reparación de malla galvanizada.

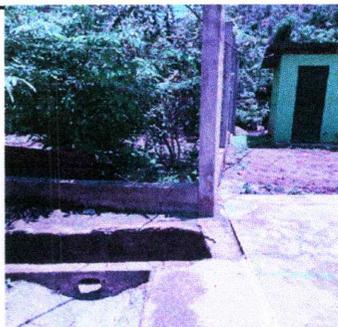
FOTO 5. Reparación de cuneta de concreto.

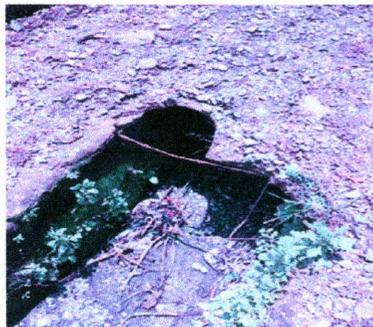
FOTO 6. Reparación de cuneta de concreto.

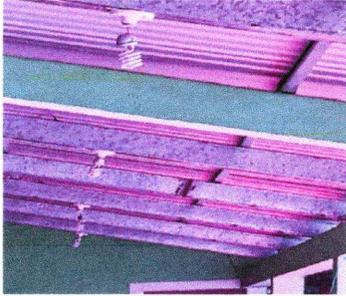
FOTO 7. Sustitución de focos ahorradores en corredores.

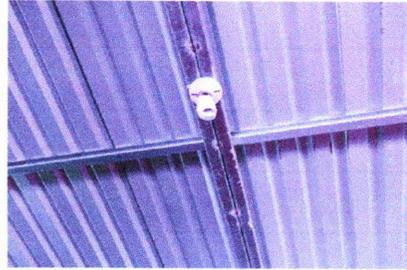
FOTO 8. Sustitución de lámparas en las aulas.

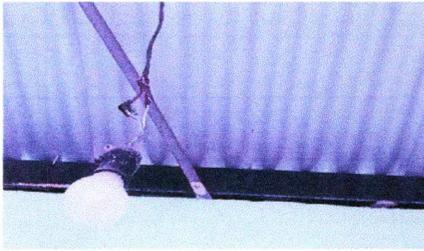
FOTO 9. Reparación de cableado eléctrico.

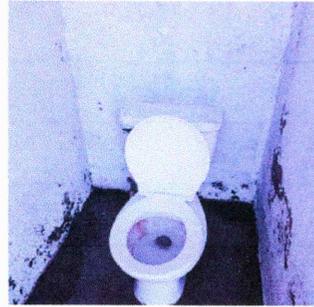
FOTO 10. Sustitución de accesorios de inodoro.

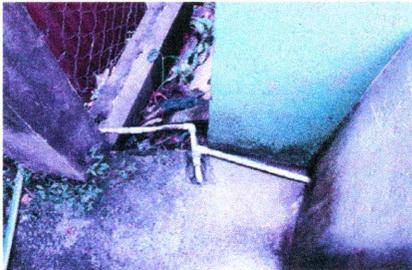
FOTO 11. Sustitución de tubería lineal principal.

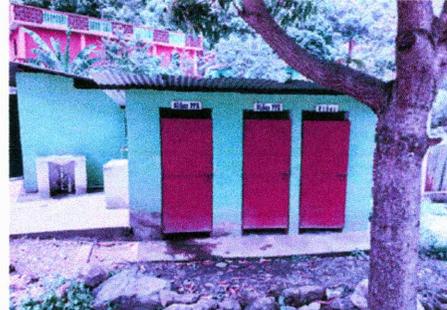
FOTO 12. Sustitución de llaves de chorro.
