SITUACIÓN DEFICIENCIAS DETERMINADAS      PREVIO       DURANTE       POSTERIOR

DEPARTAMENTO:	HUEHUETENANGO	MUNICIPIO:	NENTÓN
NOMBRE DEL ESTABLECIMIENTO:	ESCUELA OFICIAL RURAL MIXTA	DIRECCIÓN DEL ESTABLECIMIENTO:	ALDEA LAS PALMAS
CÓDIGO DEL ESTABLECIMIENTO:	13-05-0321-43	FECHA:	4/10/2024

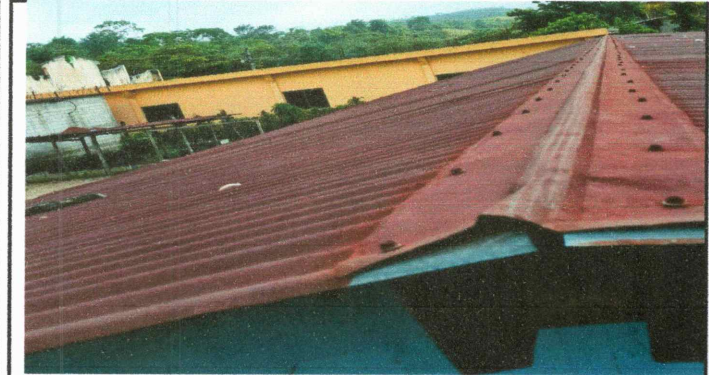
Foto1: lamina y capote

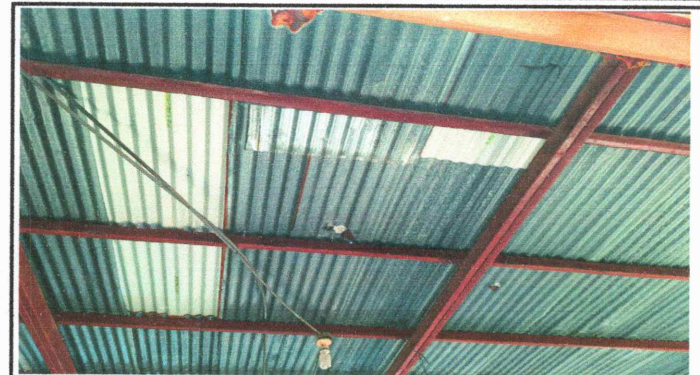
Foto 2: vista interior del aula con techo roto

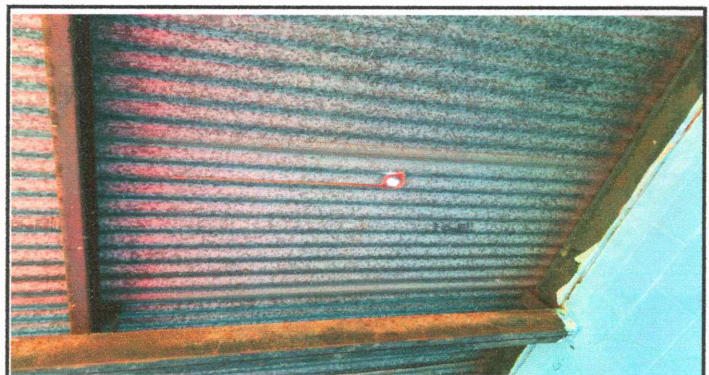
Foto 3: vista interior del aula con techo roto

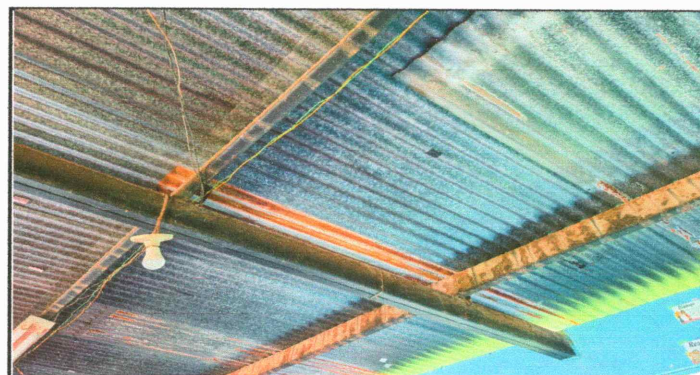
Foto 4: lamina sobre puesta para cubrir agujero

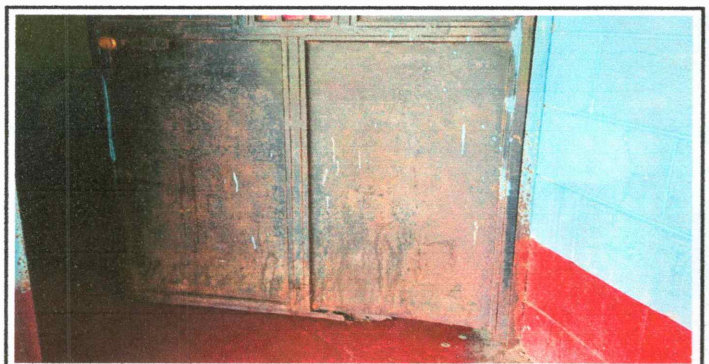
Foto 1: puerta de direccion en mal estado

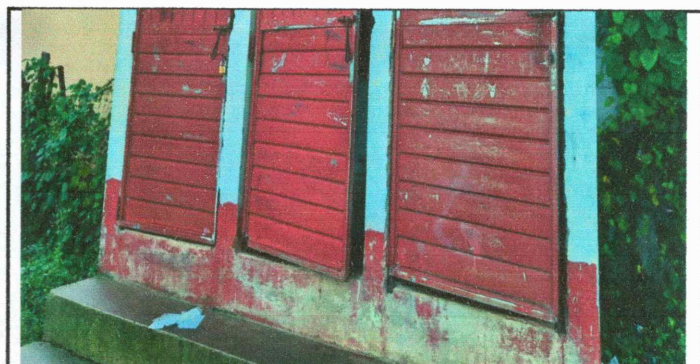
Foto 2: puertas de sanitario, sin poder cerrar por mal estado

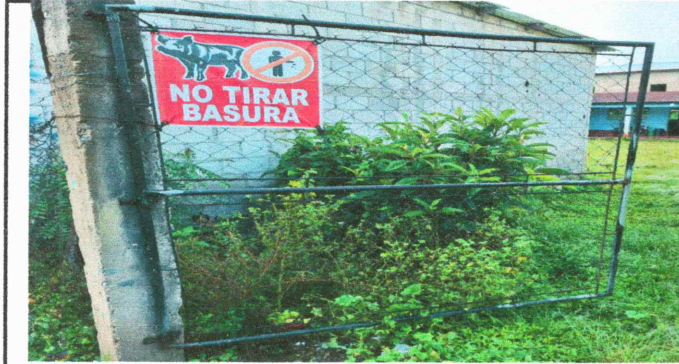
Foto1: portón rustico en la entrada de la escuela, lado izquierdo

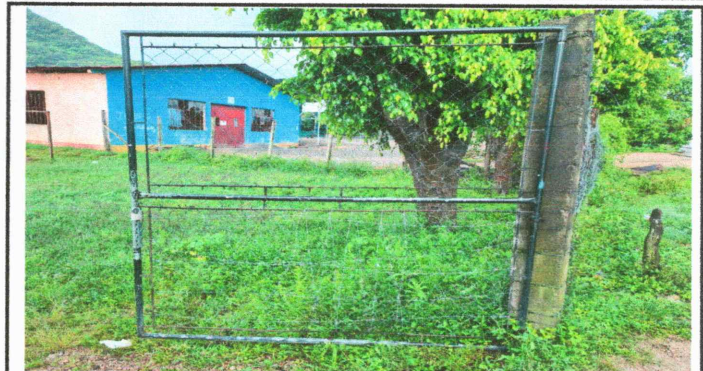
Foto 4: portón rustico en la entrada de la escuela, lado derecho

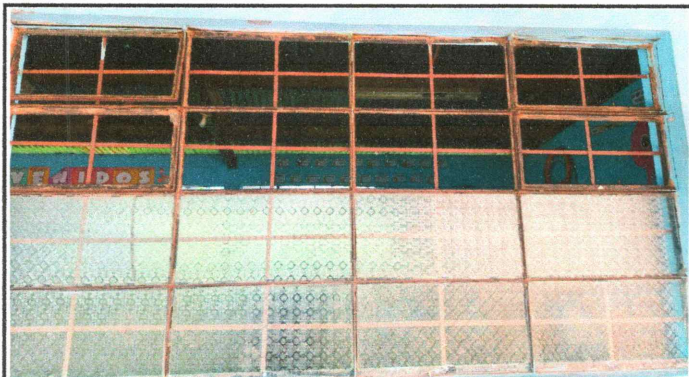
Foto1: ventana con vidrios rotos, vista exterior

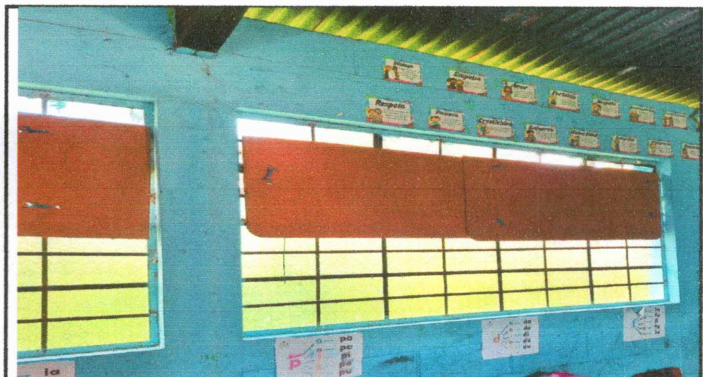
Foto2: ventana con vidrios rotos, vista interior

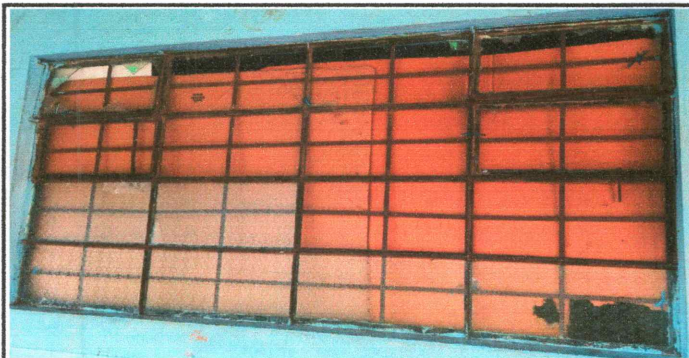
Foto 3: ventana con vidrios rotos, vista exterior

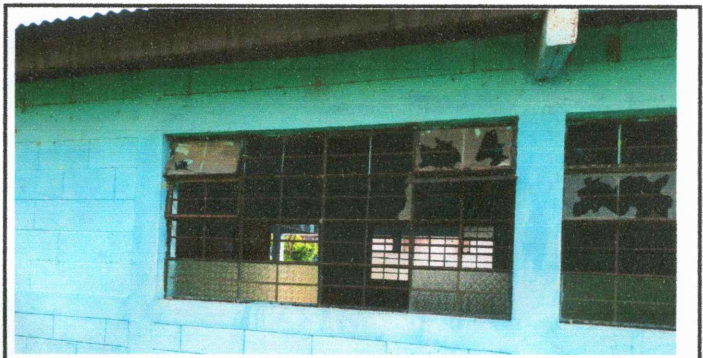
Foto 4: ventana con vidrios rotos

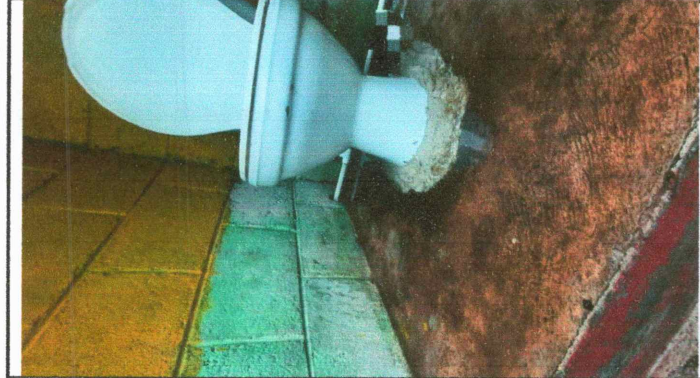
Foto1: inodoro en mal estado, sin tapa y con fuga

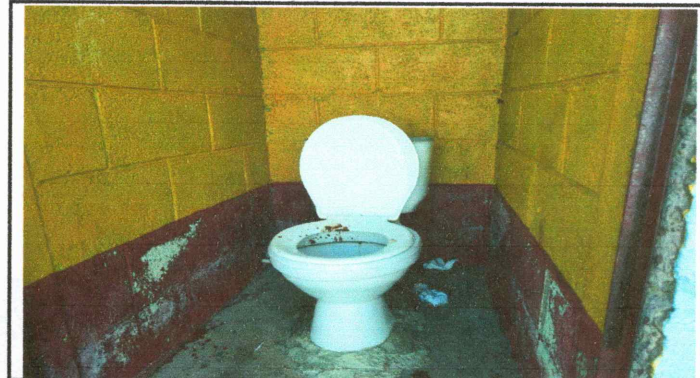
Foto 2: inodoro en mal estado

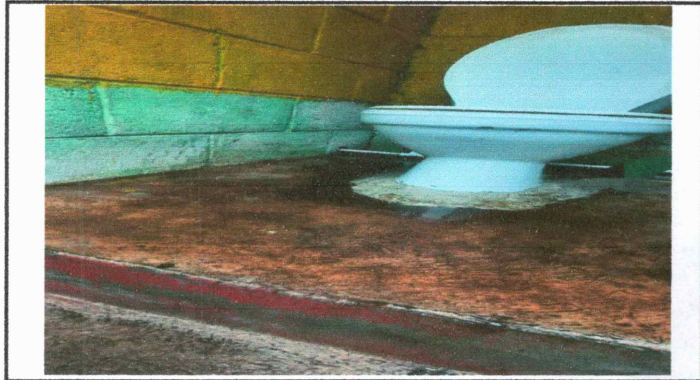
Foto 3: fuga en inodoro

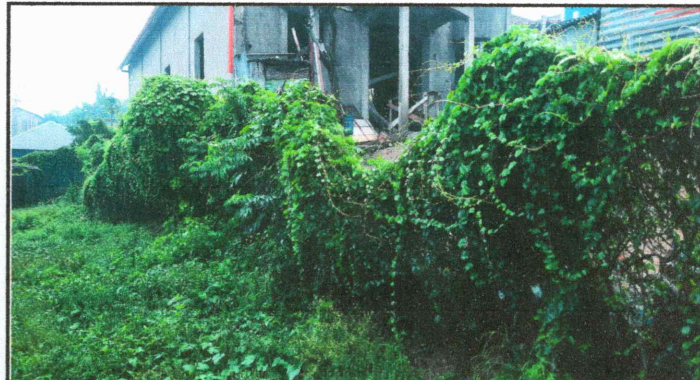
Foto 4: muro perimetral, malla en mal estado

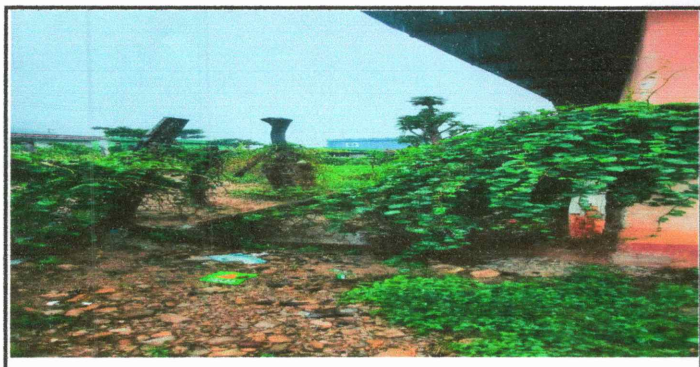
Foto 5: muro perimetral, malla en mal estado

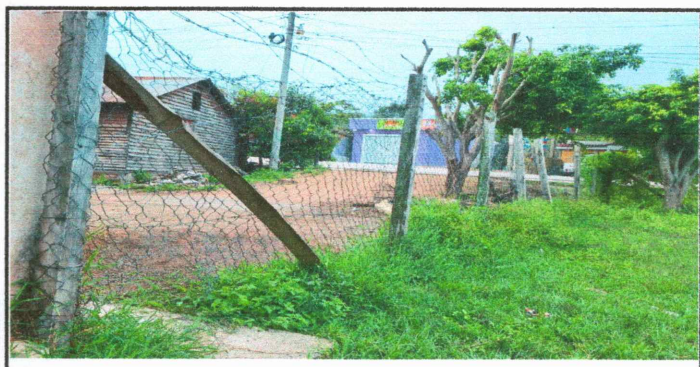
Foto 6: muro perimetral, malla en mal estado
