SITUACIÓN DEFICIENCIAS DETERMINADAS

| DEPARTAMENTO: | HUEHUETENANGO | MUNICIPIO: | JACALTENANGO |
| NOMBRE DEL ESTABLECIMIENTO: | EORM | DIRECCIÓN DEL ESTABLECIMIENTO: | CASERÍO YICHMEKAN |
| CÓDIGO DEL ESTABLECIMIENTO: | 13-07-.0010-43 | FECHA: | 12/06/2024 |

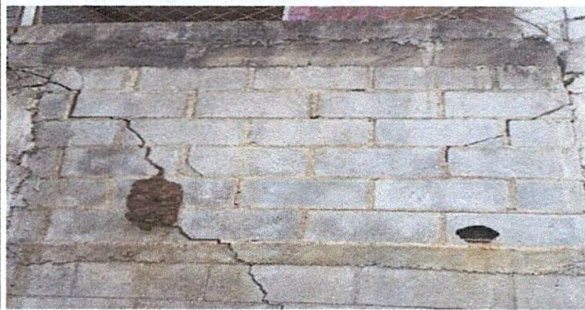
Foto1: Reparación de muro de contención/ Reparación de muro perimetral de block con tubo HG y malla galvanizada, soleras intermedias y columnas.

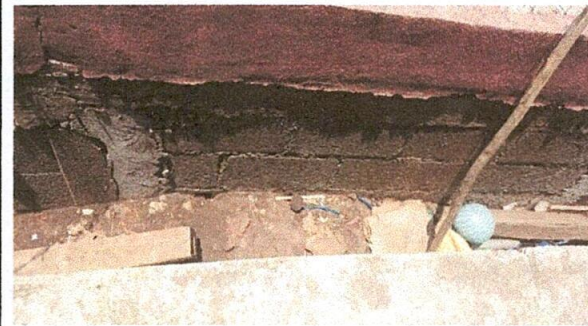
Foto 2: Reparación de plancha de concreto de patio y de corredor

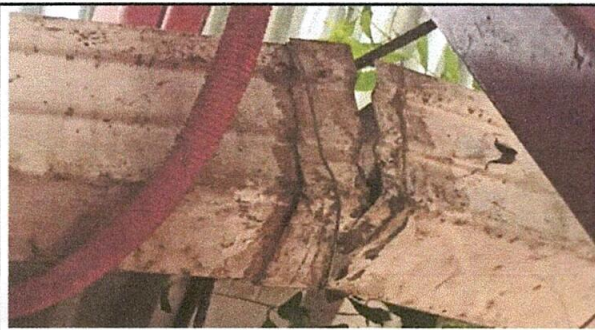
Foto 3: Sustitución de canal de PVC

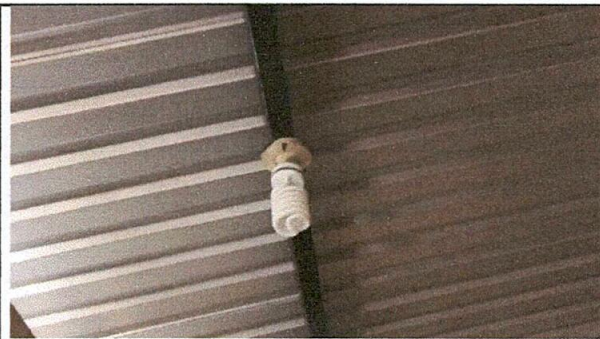
Foto 4: Sustitución de focos ahorradores y reparación de cableado

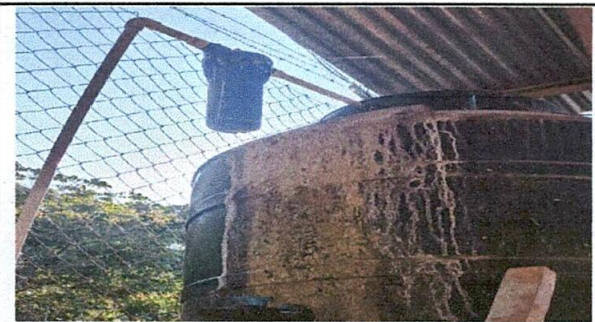
Foto 5: Sustitución de accesorios depósito de agua

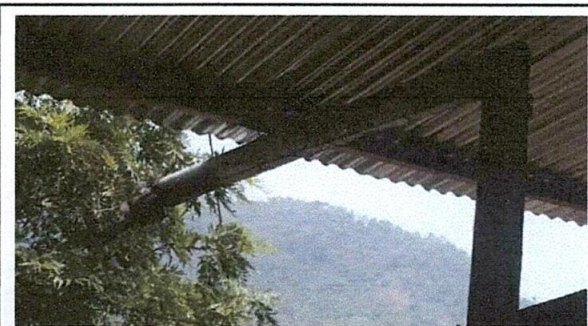
Foto 6: Sustitución de chimenea de metal
