SITUACIÓN DEFICIENCIAS DETERMINADAS

DEPARTAMENTO:	HUEHUETENANGO	MUNICIPIO:	JACALTENANGO
NOMBRE DEL ESTABLECIMIENTO:	EORM	DIRECCIÓN DEL ESTABLECIMIENTO:	CASERÍO YICHMEKAN
CÓDIGO DEL ESTABLECIMIENTO:	13-07-.0010-43	FECHA:	12/06/2024

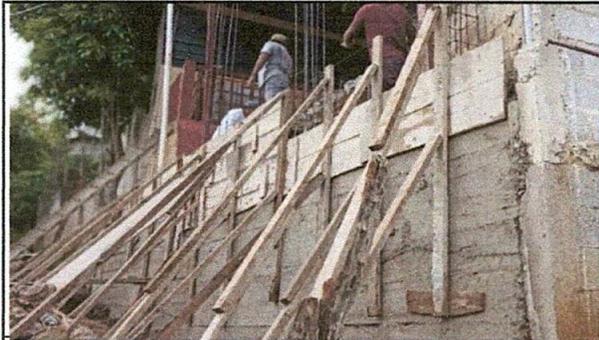
Foto1: Reparación de muro de contención/ Reparación de muro perimetral de block con tubo HG y malla galvanizada, soleras intermedias y columnas.

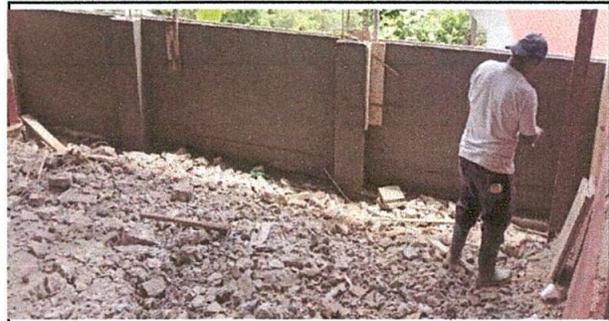
Foto 2: Reparación de plancha de concreto de patio y de corredor

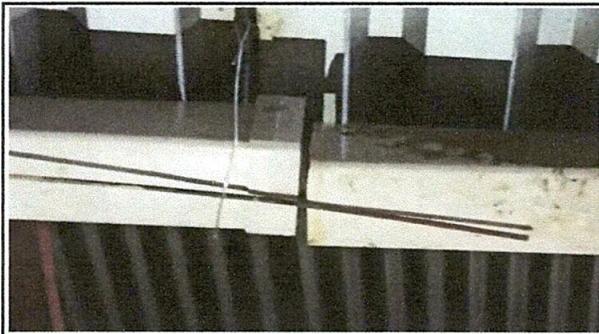
Foto 3: Sustitución de canal de PVC

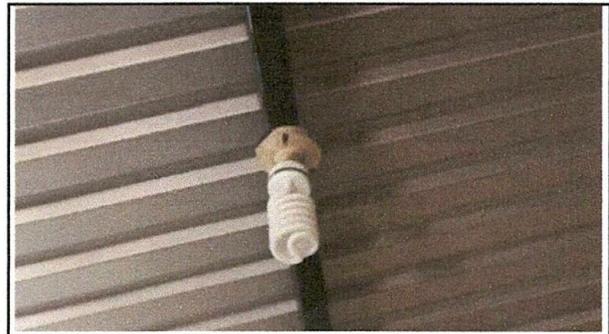
Foto 4: Sustitución de focos ahorradores y reparación de cableado

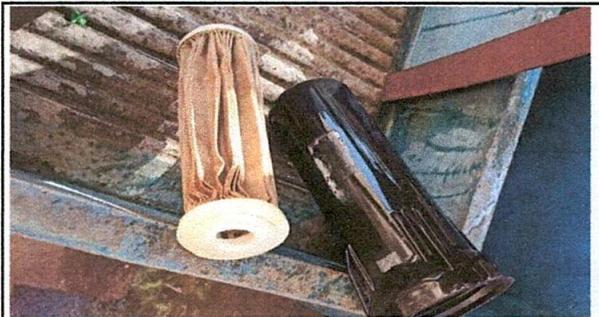
Foto 5: Sustitución de accesorios depósito de agua

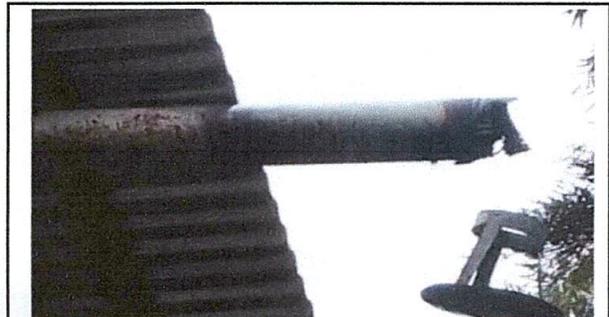
Foto 6: Sustitución de chimenea de metal
