SITUACIÓN DEFICIENCIAS DETERMINADAS PREVIO DURANTE POSTERIOR

DEPARTAMENTO:	Huehuetenango	MUNICIPIO:	Jacaltenango
NOMBRE DEL ESTABLECIMIENTO:	Escuela Oficial Rural Mixta, Caserío Q'antx'abina	DIRECCIÓN DEL ESTABLECIMIENTO:	Caserío Q'antx'abina, Jacaltenango
CÓDIGO DEL ESTABLECIMIENTO:	13-07-0020-43	FECHA:	04 de octubre de 2024

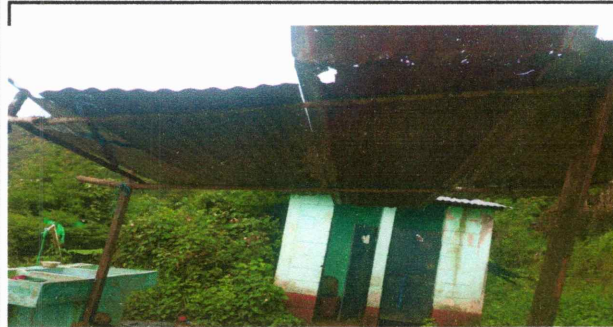
Foto 1: Sustrición de lámina por lámina troquelada

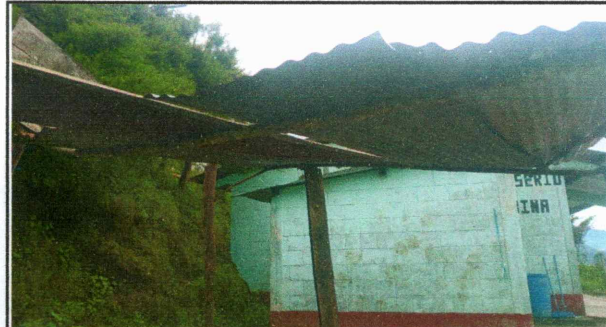
Foto 2: Sustrición de soporte de estructura de madera por metal

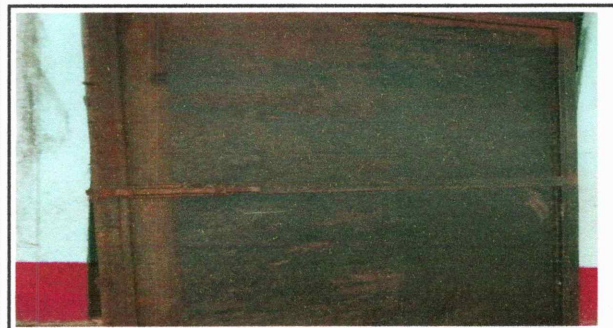
Foto 3: Sustrición de puertas de metal

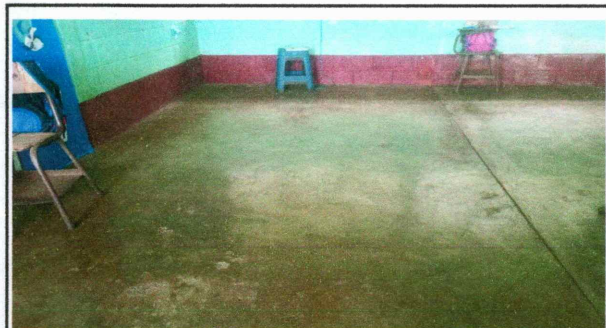
Foto 4: Sustrición de piso de granito

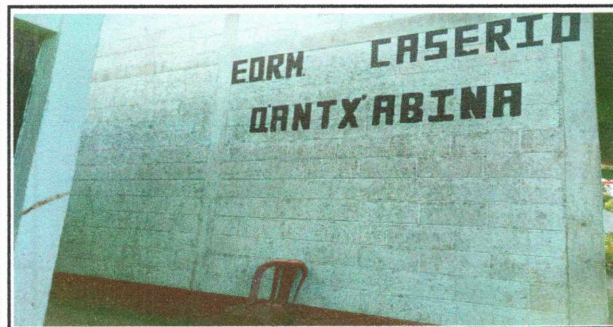
Foto 5: Aplicación de pintura en muros exteriores e interiores

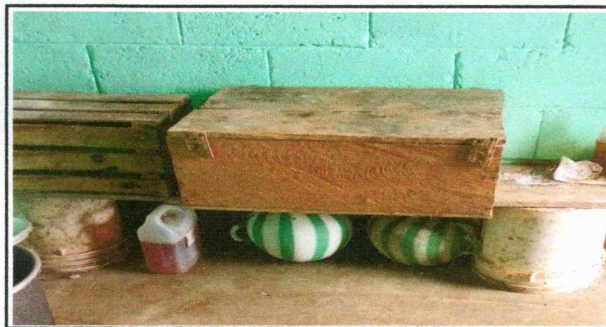
Foto 6: Sustrición de mesa de madera por mesa de concreto, forrado de azulejos

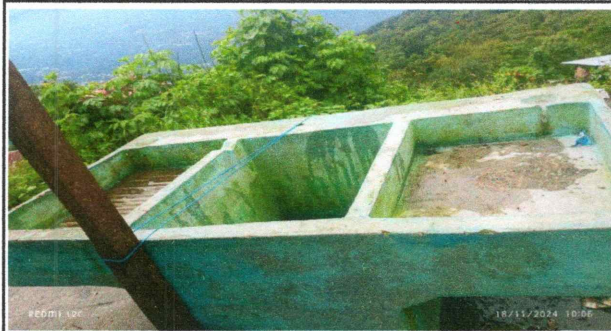
Foto 7 : Sustitución de pila de cemento de dos lavaderos
