| NOMBRE DEL ESTABLECIMIENTO: | Escuela Oficial Rural Mixta, Caserío Huntah, aldea Peb'ilpam | DIRECCIÓN DEL ESTABLECIMIENTO: | Caserío Huntah, aldea Peb'ilpam, Jacaltenango |
| CÓDIGO DEL ESTABLECIMIENTO: | 13-07-0021-43 | FECHA: | 20 de septiembre de 2024 |

**REGISTRO FOTOGRÁFICO
PROGRAMA DE MANTENIMIENTO DE EDIFICIOS ESCOLARES PÚBLICOS**

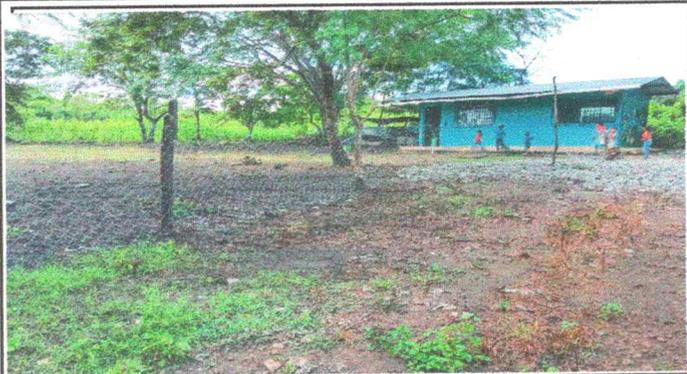
Foto 1: Reparación de muro perimetral

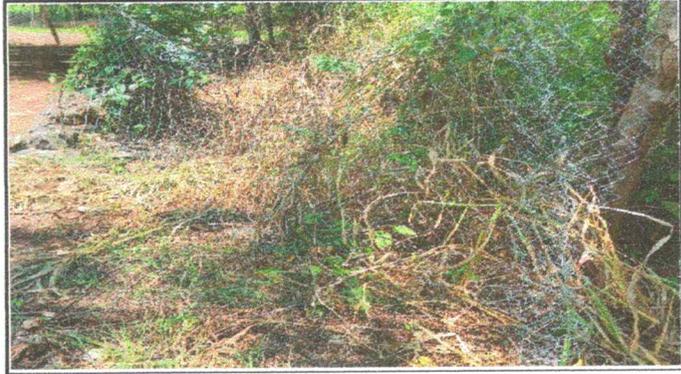
Foto 2: Reparación de muro perimetral

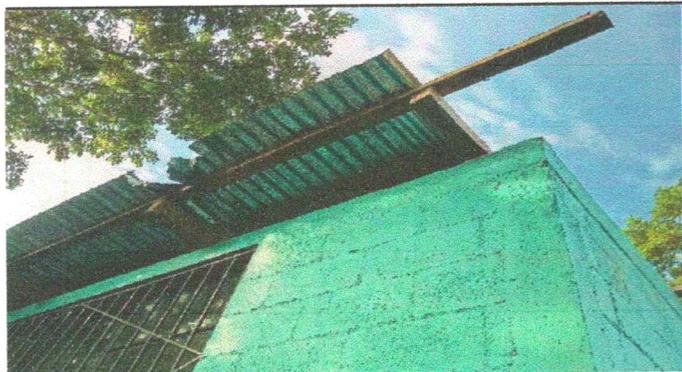
Foto 3: Sustitución de lámina

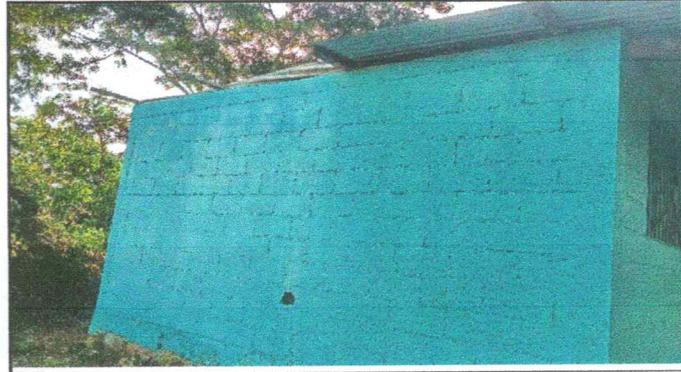
Foto 4: Sustitución de lámina

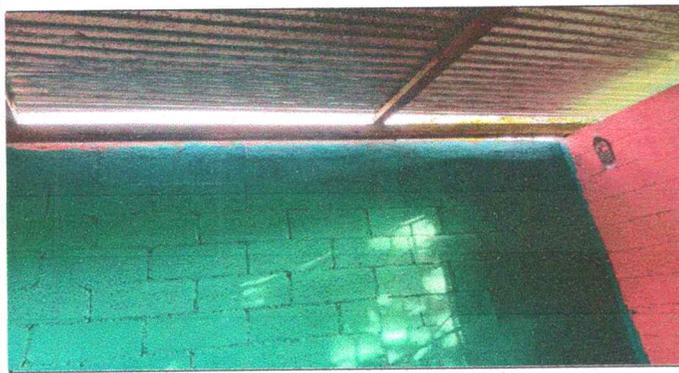
Foto 5: Sustitución de estructura de madera por metal

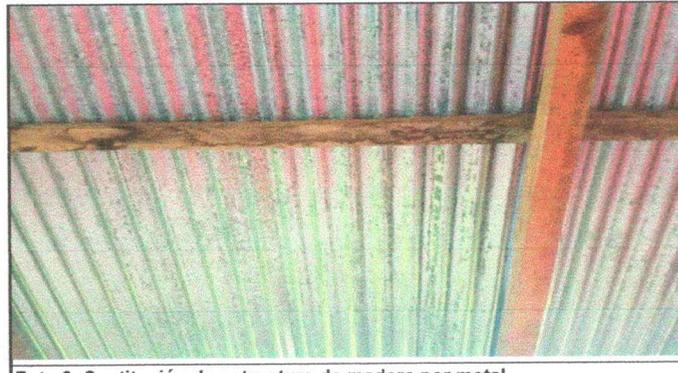
Foto 6: Sustitución de estructura de madera por metal

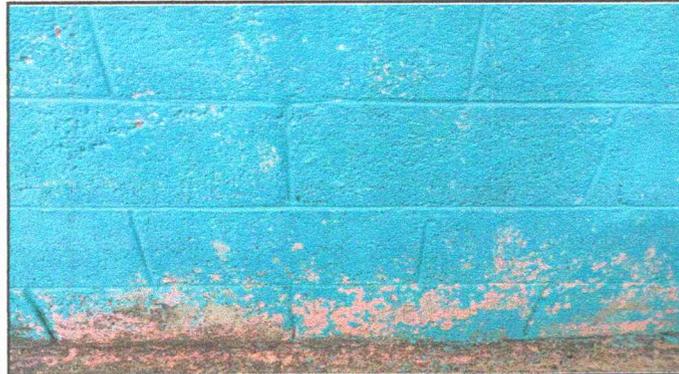
Foto 7: Pintura de muros

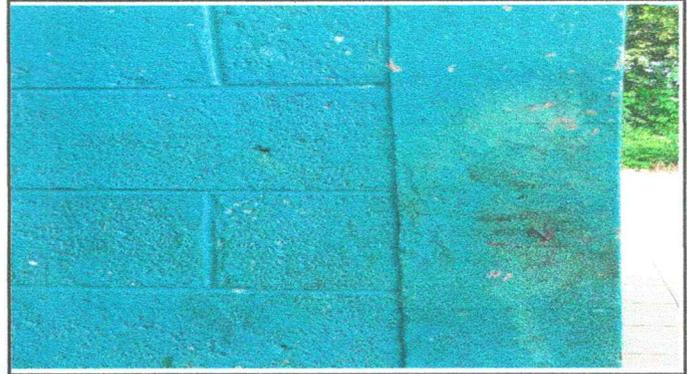
Foto 8: Pintura de muros

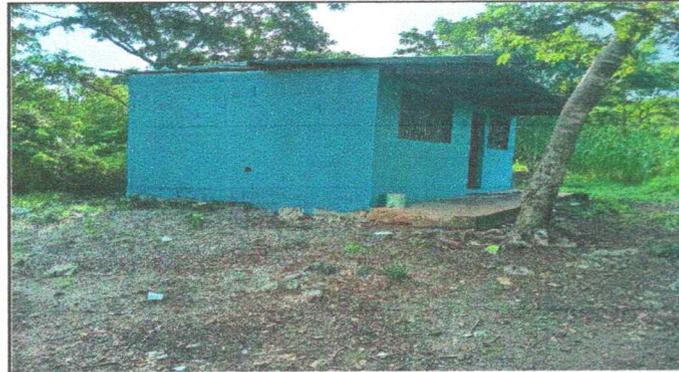
Foto 9: Levantamiento de aula

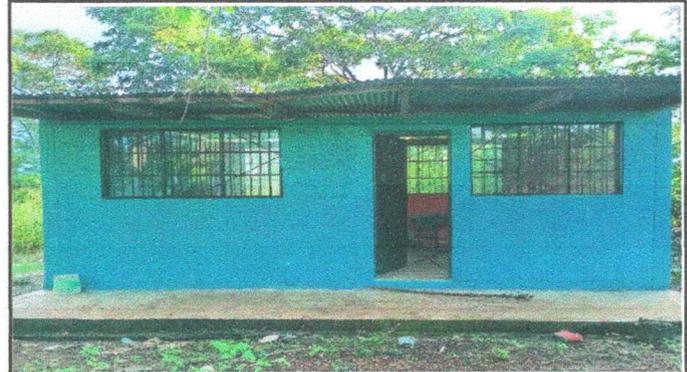
Foto 10: Levantamiento de aula

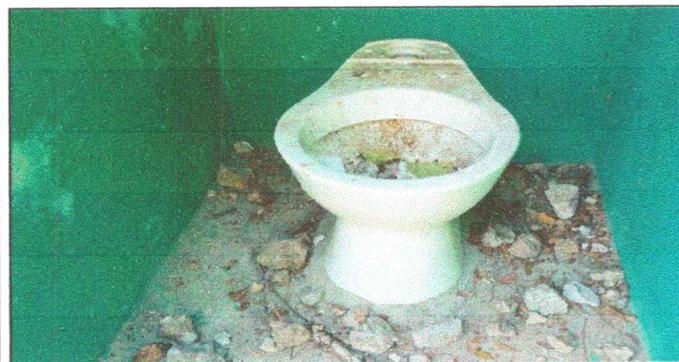
Foto 11: Sustitución de inodoro

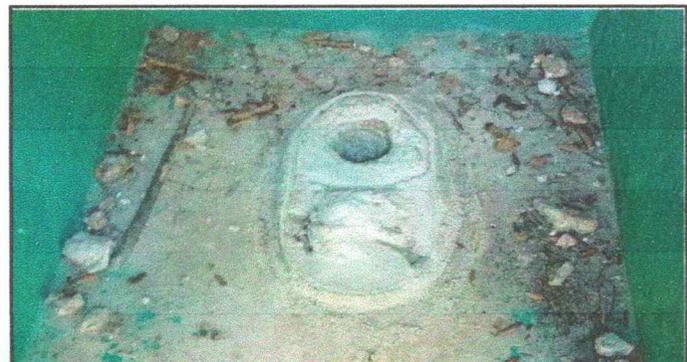
Foto 12: Sustitución de inodoro

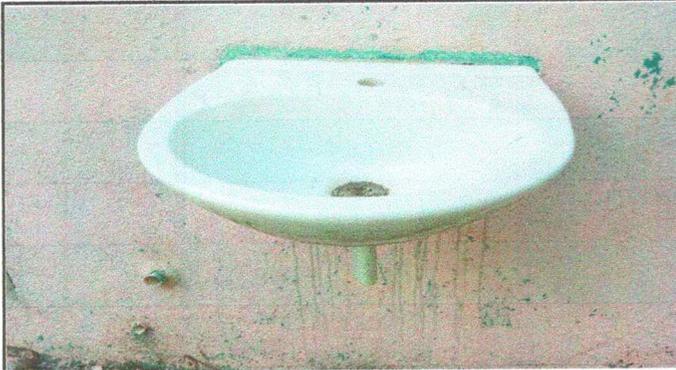
Foto 13: Sustitución de lavamanos

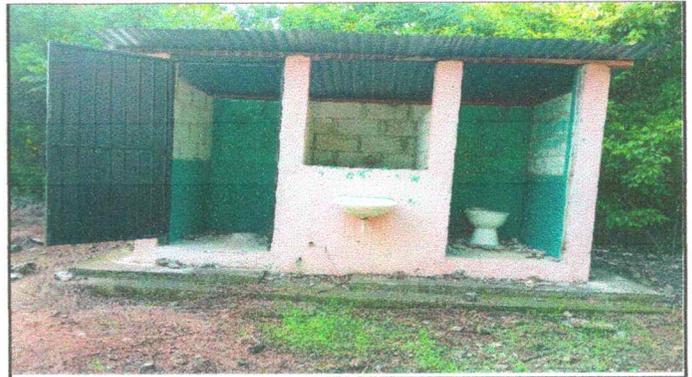
Foto 14: Sustitución de lavamanos

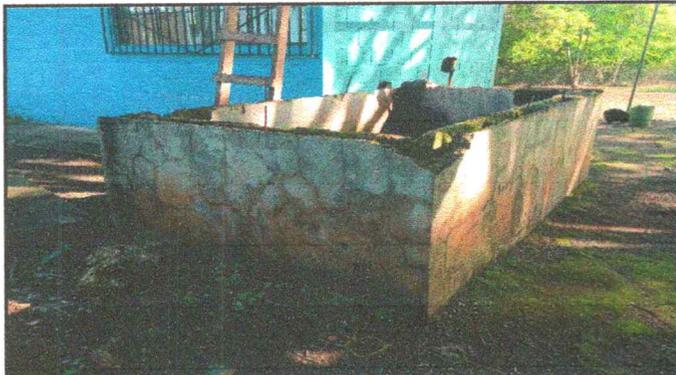
Foto 15: Reparación de sisterna de concreto

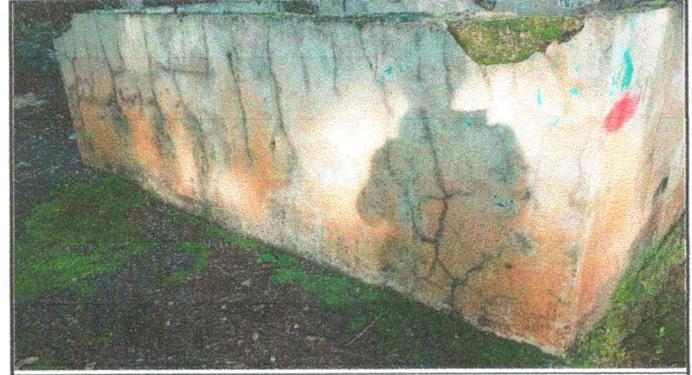
Foto 16: Reparación de sisterna de concreto

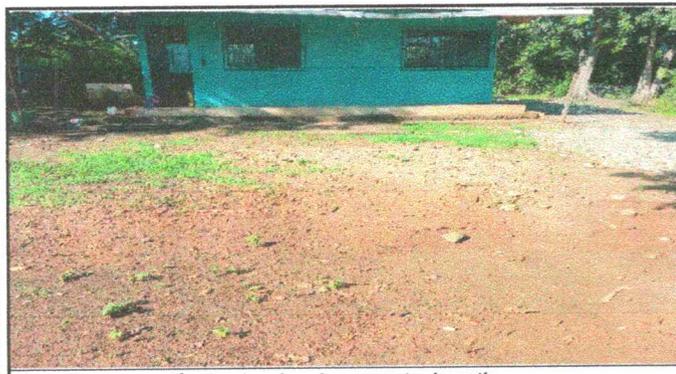
Foto 17: Reparación de planchas de concreto de patio

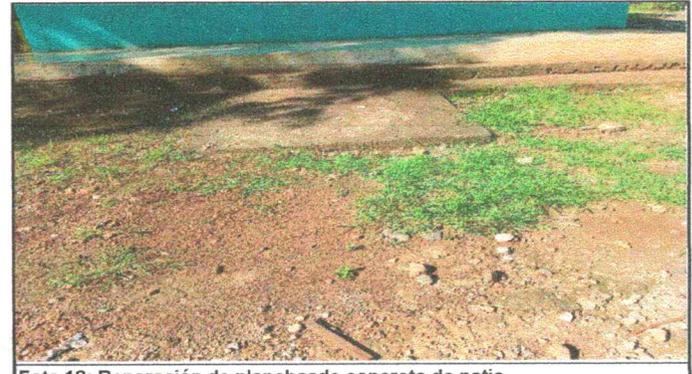
Foto 18: Reparación de planchas de concreto de patio
