SITUACIÓN DEFICIENCIAS DETERMINADAS PREVIO DURANTE POSTERIOR

DEPARTAMENTO:	Huehuetenango	MUNICIPIO:	Jacaltenango
NOMBRE DEL ESTABLECIMIENTO:	Escuela Oficial Urbana Mixta JM, Dr. Epaminondas Quint	DIRECCIÓN DEL ESTABLECIMIENTO:	Cantón San Sebastián
CÓDIGO DEL ESTABLECIMIENTO:	13-07-0409-43	FECHA:	12/09/2024

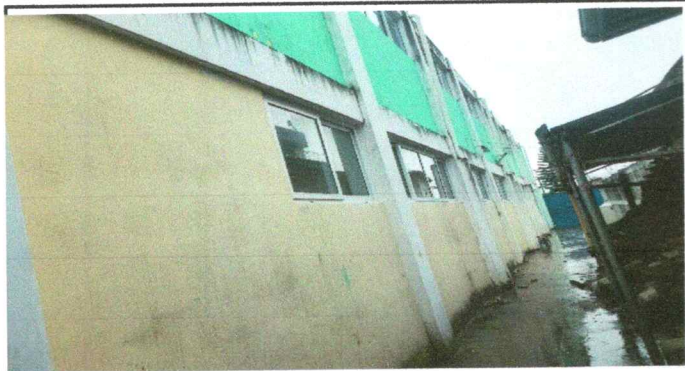
Foto1: Aplicación de pintura en partes deterioradas.

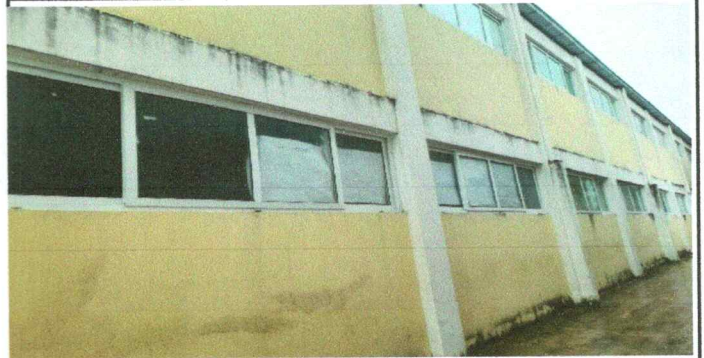
Foto 2: Aplicación de pintura en partes deterioradas.

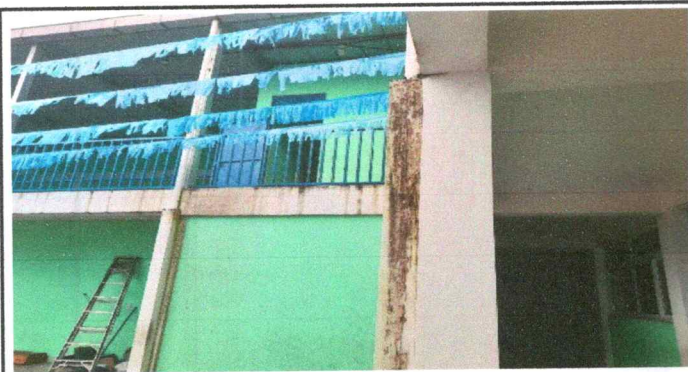
Foto 3: Aplicación de pintura en columnas deterioradas

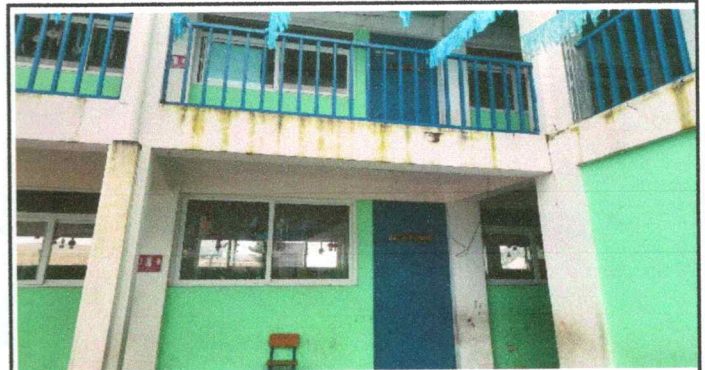
Foto 4: Aplicación de pintura en columnas deterioradas

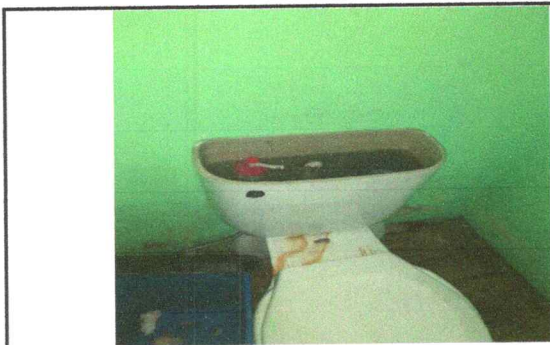
Foto 5: Sustitución de accesorios de inodoros

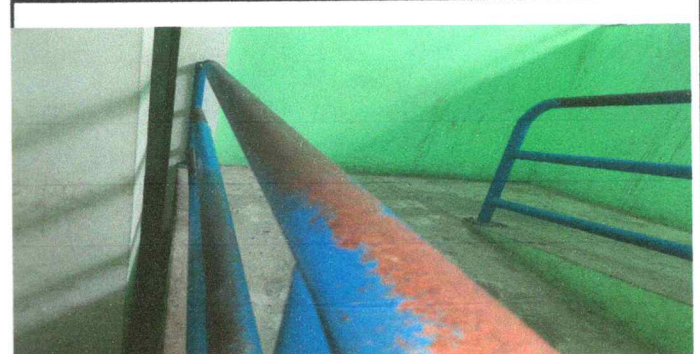
Foto 6: Mantenimiento a barandas de metal

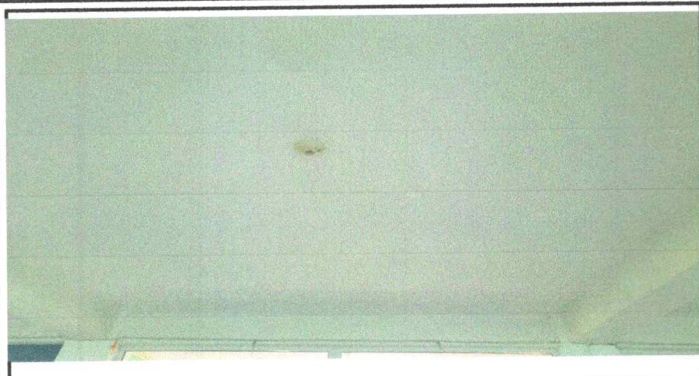
Foto 7: Sustitución de focos ahorradores

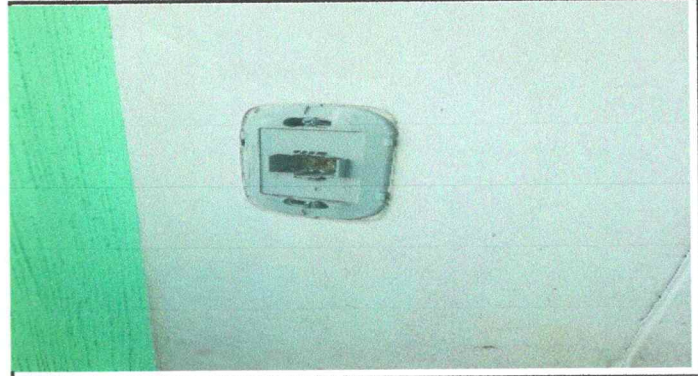
Foto 8: Sustitución de interruptores simples.

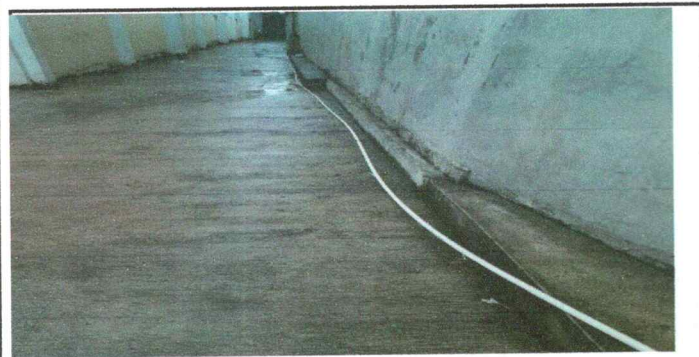
Foto 9: Sustitución de tubería lineal principal

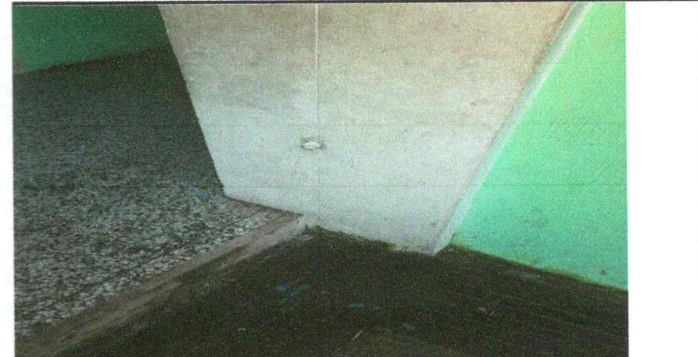
Foto 10: Sustitución de llave de chorro

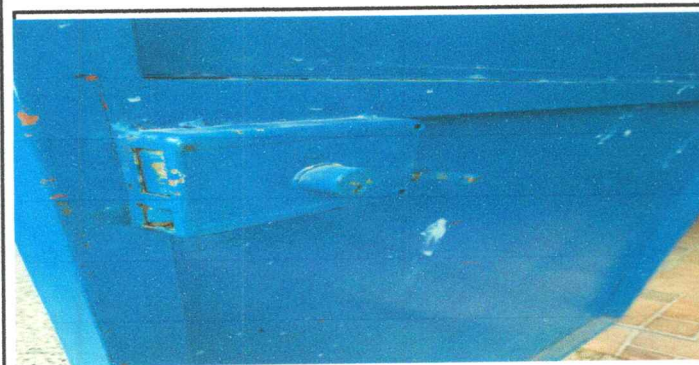
Foto 11: Sustitución de chapa

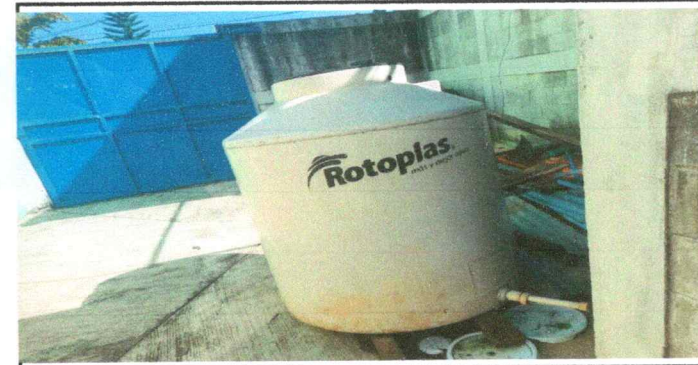
Foto 12: Sustitución de depósito de agua

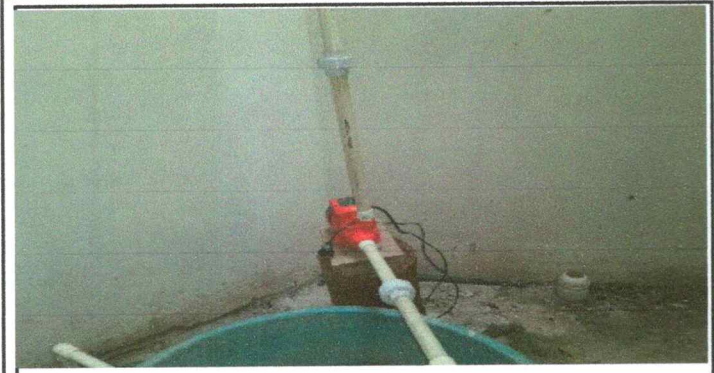
Foto 13: Sustrucción de bomba de agua.

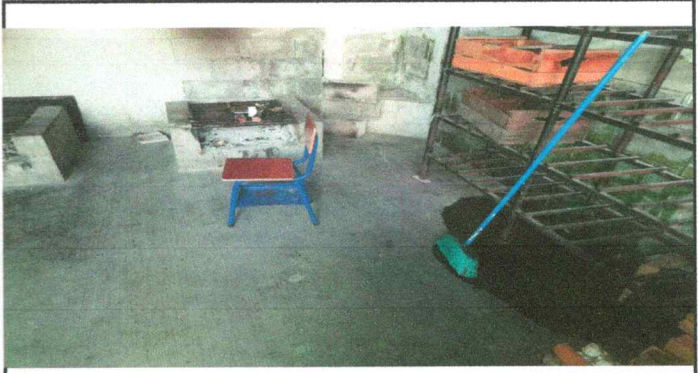
Foto 14: Sustrucción de piso de torta de concreto por piso de granito en cocina 1.

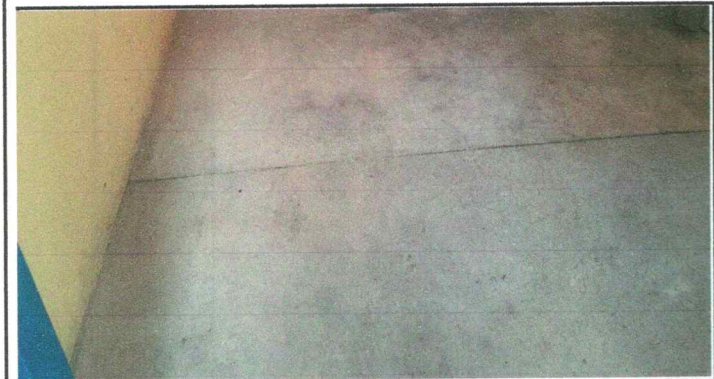
Foto 15: Sustrucción de piso de torta de concreto por piso de granito en cocina 2.

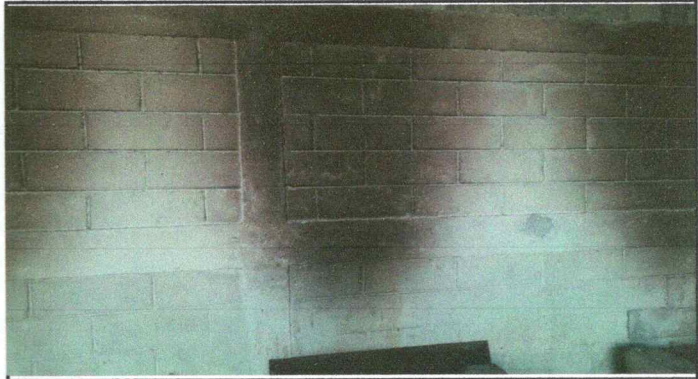
Foto 16: Repello en muro deteriorado

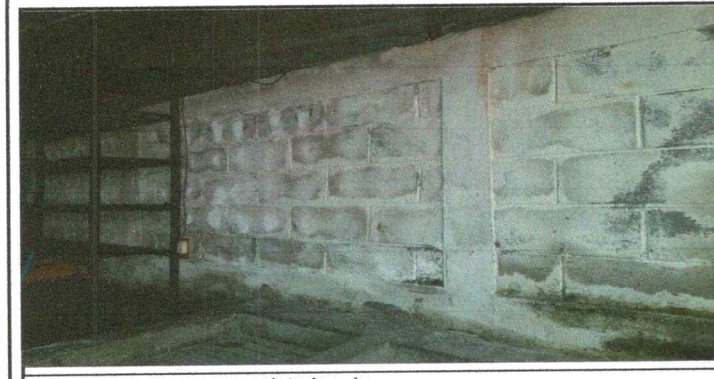
Foto 17: Repello en muro deteriorado
