SITUACIÓN DEFICIENCIAS DETERMINADAS      PREVIO       DURANTE       POSTERIOR

DEPARTAMENTO:	Huehuetenango	MUNICIPIO:	Jacaltenango
NOMBRE DEL ESTABLECIMIENTO:	EORM JM	DIRECCIÓN DEL ESTABLECIMIENTO:	Cantón San José, añdea San Andrés Huista
CÓDIGO DEL ESTABLECIMIENTO:	13-07-0415-43	FECHA:	26 de septiembre de 2024

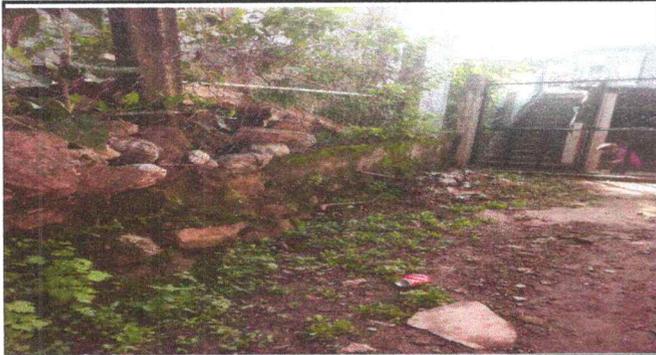
Reparación de muro perimetral de block

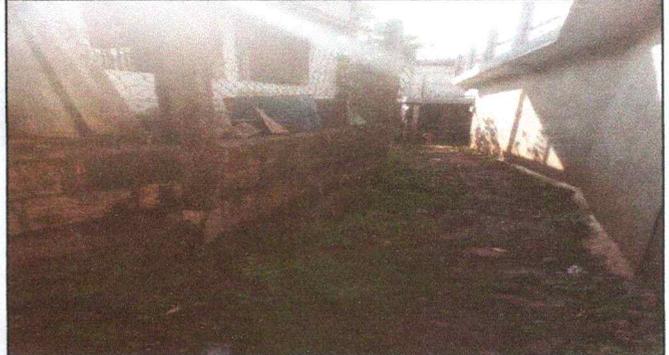
Reparación de muro perimetral de block

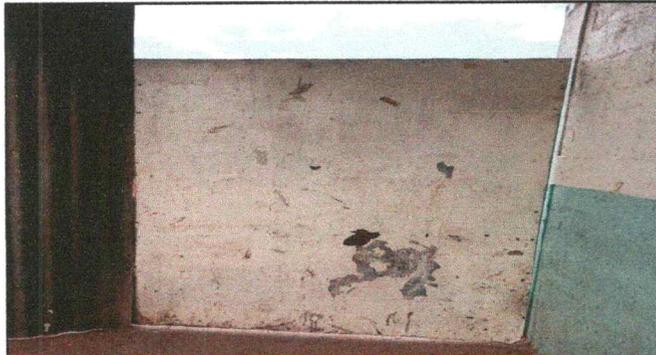
Sustitución de portón de metal

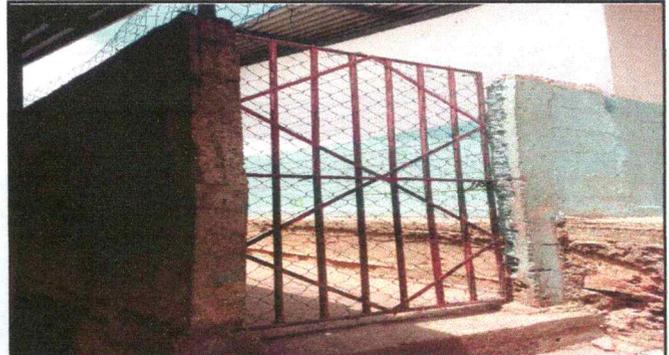
Sustitución de portón de metal

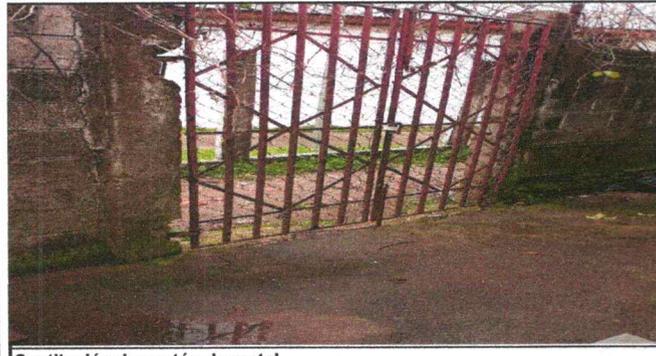
Sustitución de portón de metal

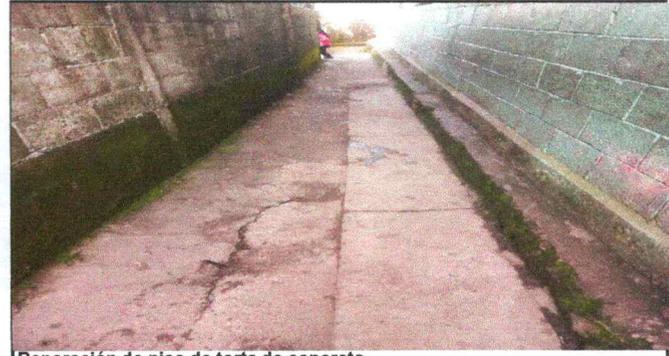
Reparación de piso de torta de concreto

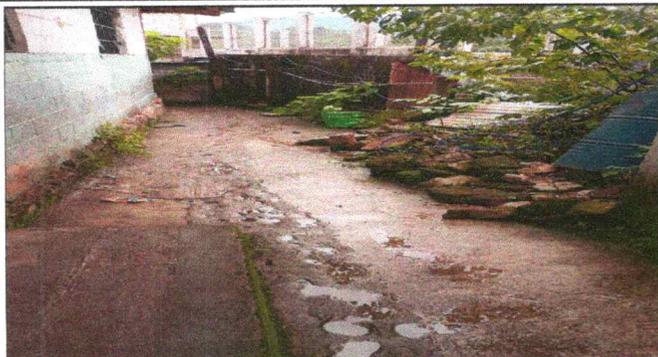
Reparación de piso de torta de concreto

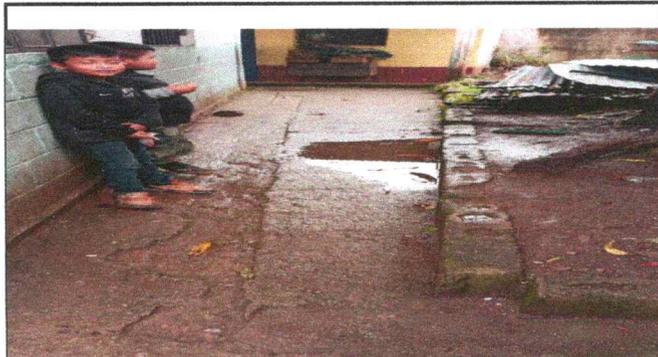
Reparación de piso de torta de concreto

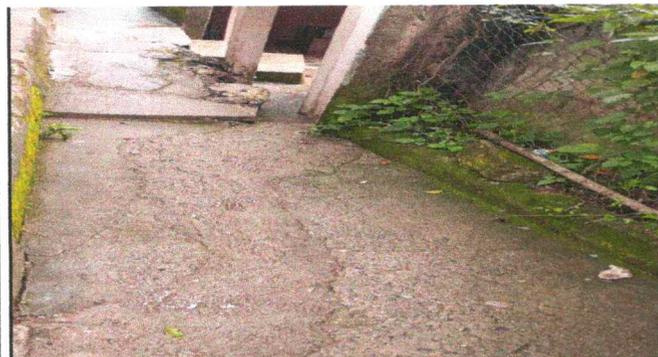
Reparación de piso de torta de concreto

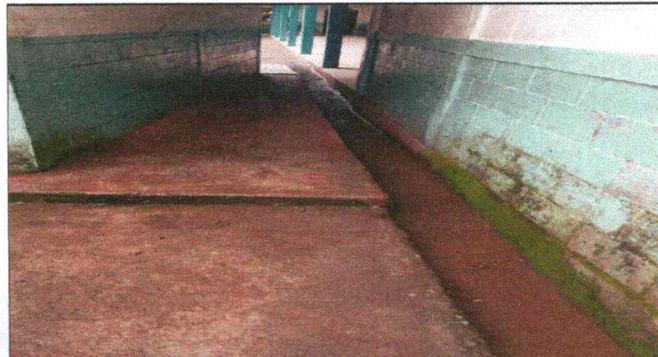
Reparación de piso de torta de concreto
