SITUACIÓN DEFICIENCIAS DETERMINADAS PREVIO DURANTE POSTERIOR

DEPARTAMENTO:	HUEHUETENANGO	MUNICIPIO:	JACALTENANGO
NOMBRE DEL ESTABLECIMIENTO:	ESCUELA OFICIAL RURAL MIXTA	DIRECCIÓN DEL ESTABLECIMIENTO:	ALDEA NUEVA CATARINA
CÓDIGO DEL ESTABLECIMIENTO:	13-07-0417-43	FECHA:	1 DE MAYO DE 2,024

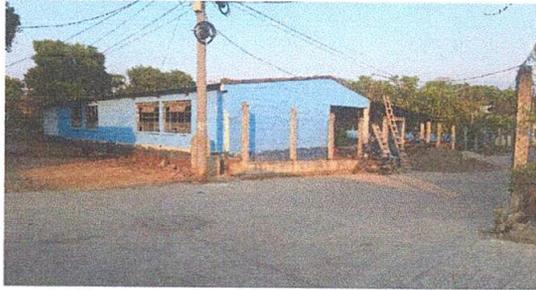
Foto1: Aplicación de pintura en exteriores e interiores del centro educativo

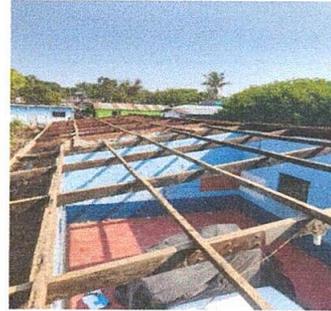
Foto 2: sustitucion de laminas por lamina troquelada

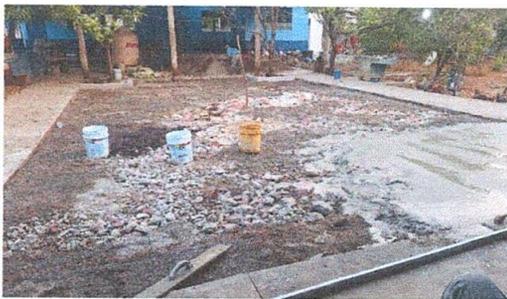
Foto 3: Reparacion de planchas de concreto

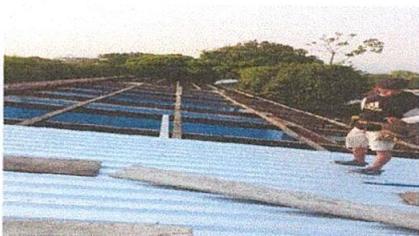
Foto 5: Sustitucion de estructura de metal por metal

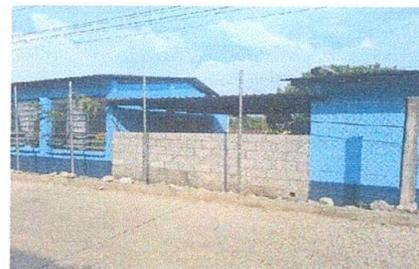
Foto 6: Reparacion de pared de cocina

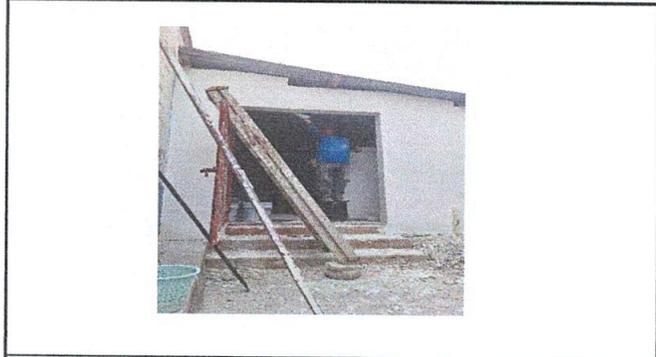
Foto7: repello en exteriores e interiores de sanitarios

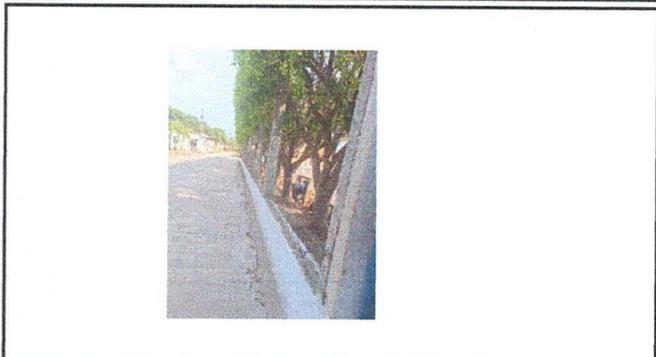
Foto 8: Repello perimetro de la cancha de basquet bol

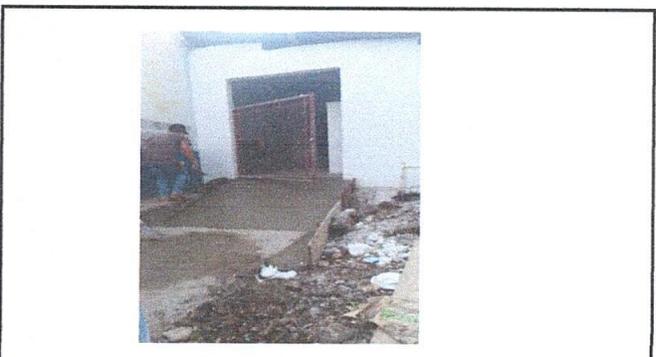
Foto 10: Mejoramiento de acceso a sanitarios
