SITUACIÓN DEFICIENCIAS DETERMINADAS

DEPARTAMENTO:	HUEHUETENANGO	MUNICIPIO:	JACALTENANGO
NOMBRE DEL ESTABLECIMIENTO:	ESCUELA OFICIAL RURAL MIXTA	DIRECCIÓN DEL ESTABLECIMIENTO:	ALDEA TAJ-BUXUP
CÓDIGO DEL ESTABLECIMIENTO:	13-07-0420-43	FECHA:	29 de febrero de 2024

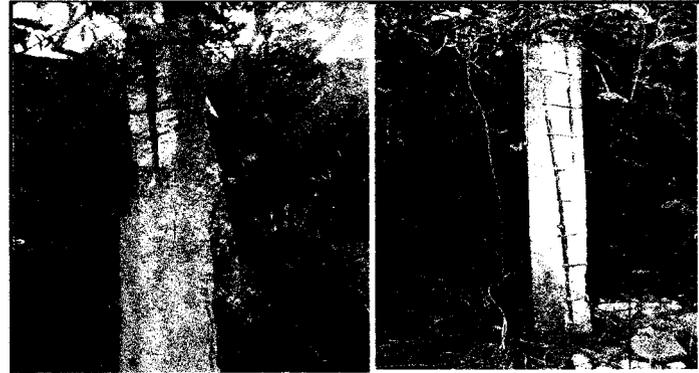
Foto 4: Situación de los postes de concreto de la circulación de la escuela.

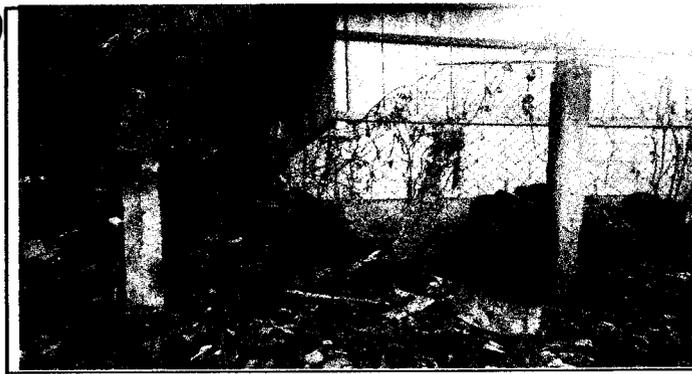
Foto 5: Situación actual de la malla galvanizada de la circulación de la escuela.

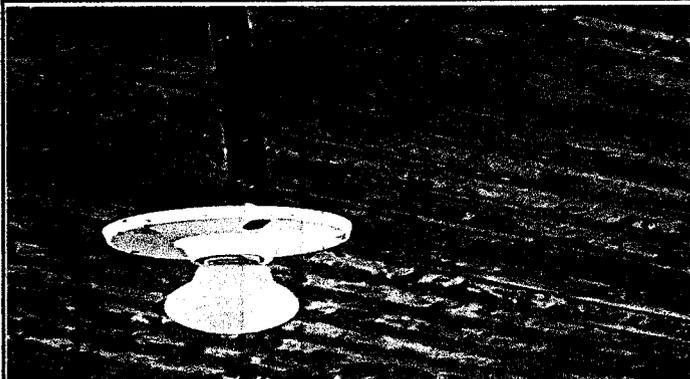
Foto 7: Sustrucción de lámparas y focos.

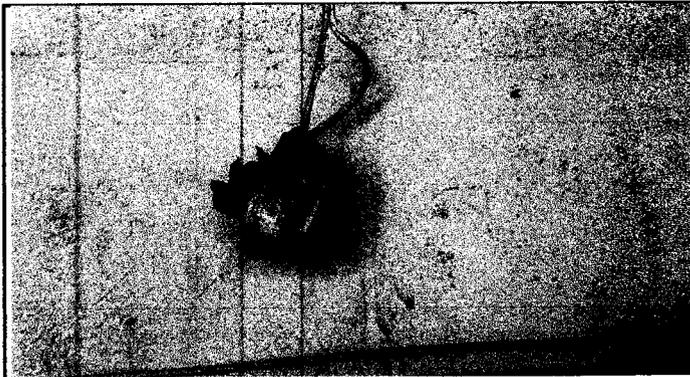
Foto 9: Estado actual de interruptores y tomacorrientes.

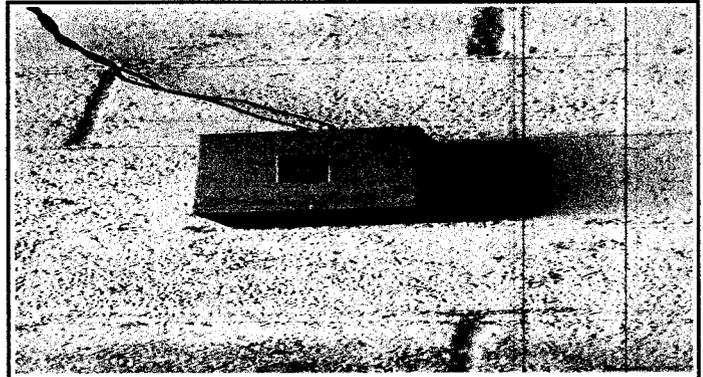
Foto 10: Sustrucción de tablero de flipones y flipon.

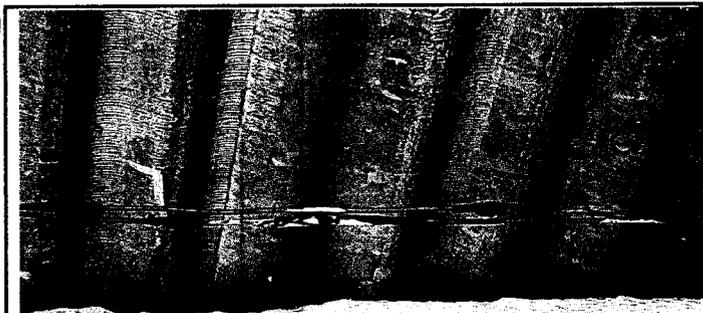
Foto 11: Cableado eléctrico de la instalación actual del centro educativo.

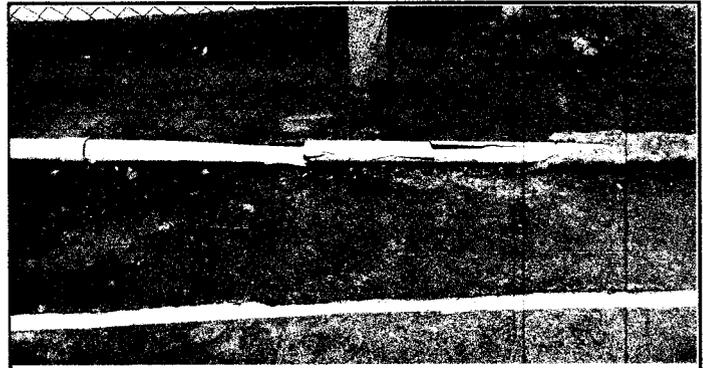
Foto 12 Tubería de drenaje

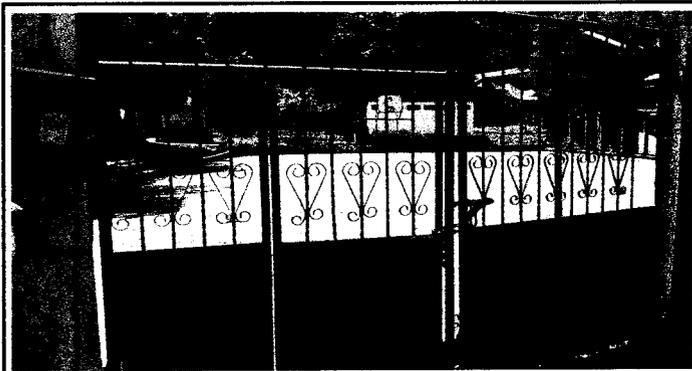
Foto 15: Mantenimiento a porton.

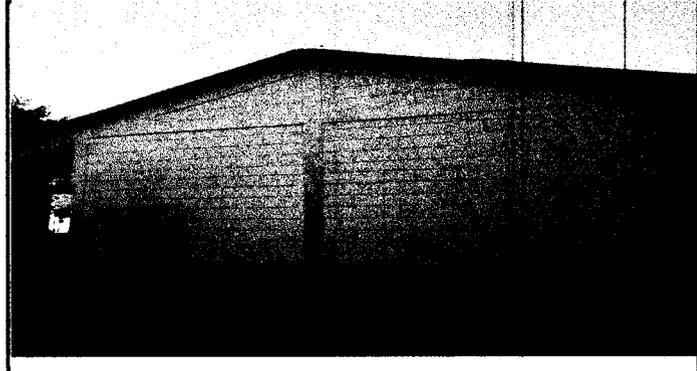
Foto 16: Estado de la pintura en paredes exteriores de los diferentes módulos.

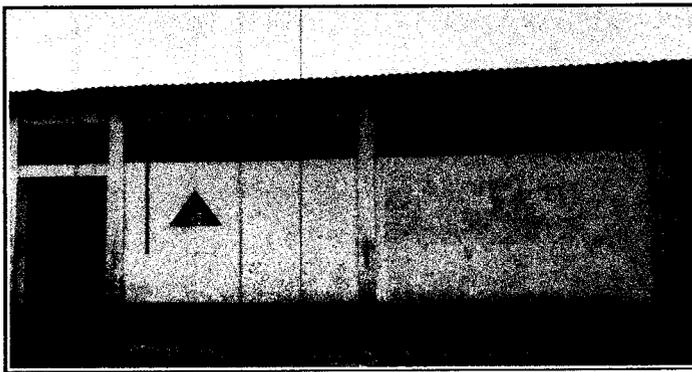
Foto 17: Estado de la pintura exterior de la cocina.
