SITUACIÓN DEFICIENCIAS DETERMINADAS

DEPARTAMENTO:	HUEHUETENANGO	MUNICIPIO:	JACALTENANGO
NOMBRE DEL ESTABLECIMIENTO:	ESCUELA OFICIAL RURAL MIXTA	DIRECCIÓN DEL ESTABLECIMIENTO:	ALDEA JUJLINÁ
CÓDIGO DEL ESTABLECIMIENTO:	13-07-0426-43	FECHA:	12/06/2024

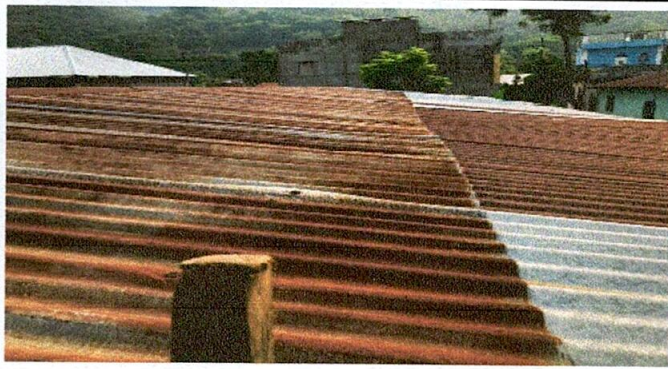
Foto 1: Sustitución de lámina en malas condiciones por lámina troquelada aluzinc, de 2 aulas y dirección. Sustitución de capote.

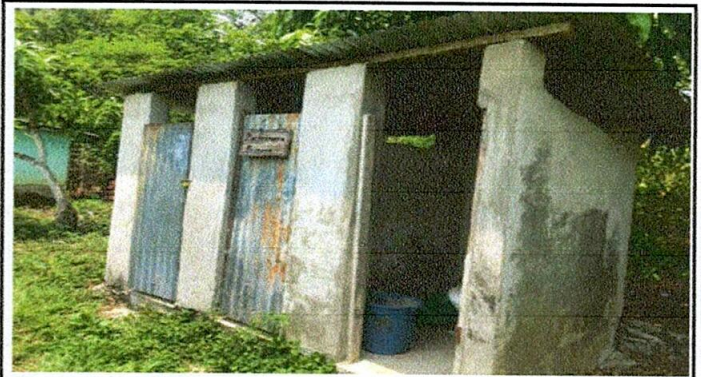
Foto 2: Sustitución de puertas en servicio sanitario

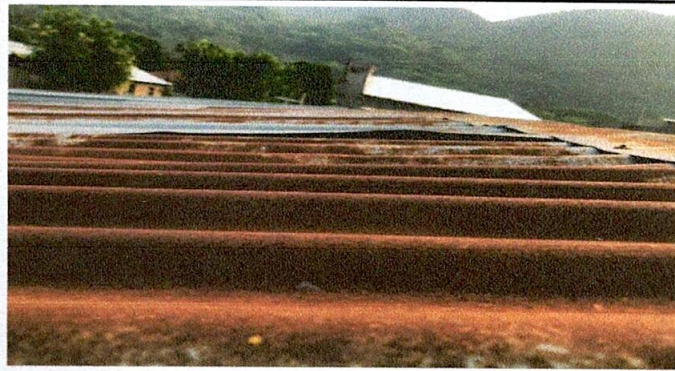
Foto 3: Sustitución de lámina, por lámina troquelada aluzinc calibre 26. aula de quinto y sexto grado. Sustitución de capote.

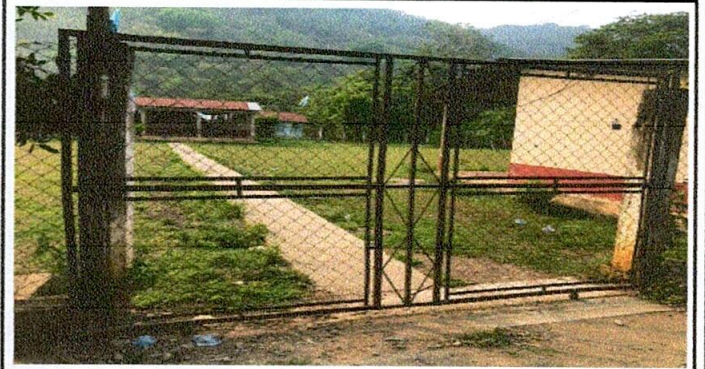
Foto 4: Sustitución de portón

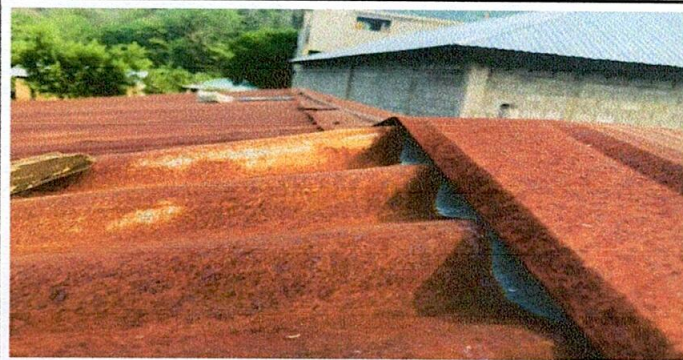
Foto 5: Sustitución de lámina, por lámina troquelada aluzinc calibre 26 de techo de cocina y sustitución de capote.

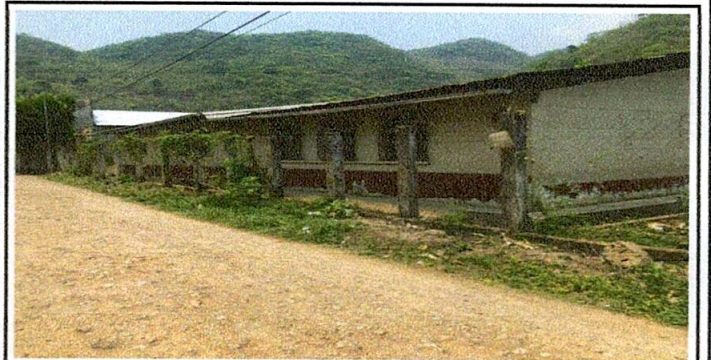
Foto 6: Reparación de muro perimetral de block
