SITUACIÓN DEFICIENCIAS DETERMINADAS

DEPARTAMENTO:	HUEHUETENANGO	MUNICIPIO:	JACALTENANGO
NOMBRE DEL ESTABLECIMIENTO:	ESCUELA OFICIAL RURAL MIXTA	DIRECCIÓN DEL ESTABLECIMIENTO:	ALDEA JUJLINÁ
CÓDIGO DEL ESTABLECIMIENTO:	13-07-0426-43	FECHA:	23/08/2024

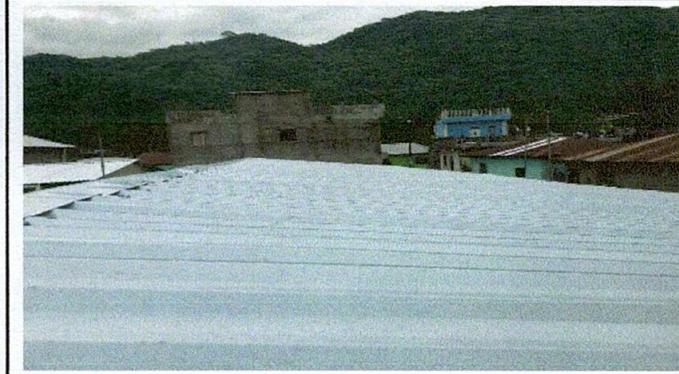
Foto 1: Sustrucción de lámina en malas condiciones por lámina troquelada aluzinc, de 2 aulas y dirección. Sustrucción de capote.

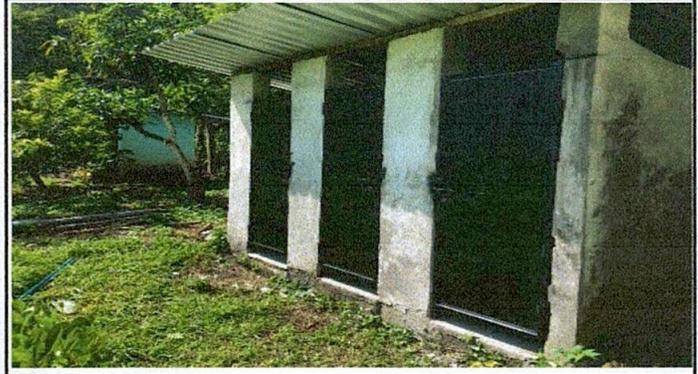
Foto 2: Sustrucción de puertas en servicio sanitario

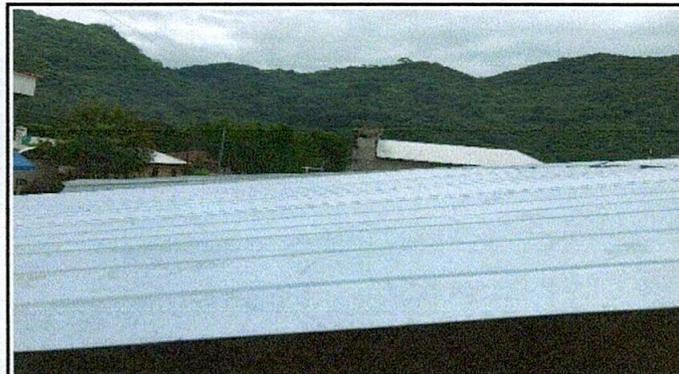
Foto 3: Sustrucción de lamina, por lámina troquelada aluzinc calibre 26. aula de quinto y sexto grado. Sustrucción de capote.

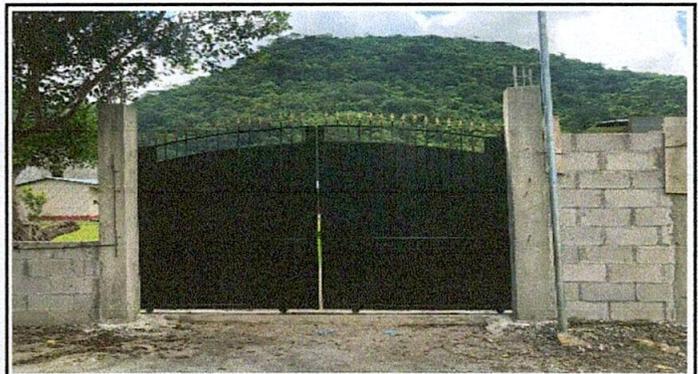
Foto 4: Sustrucción de portón

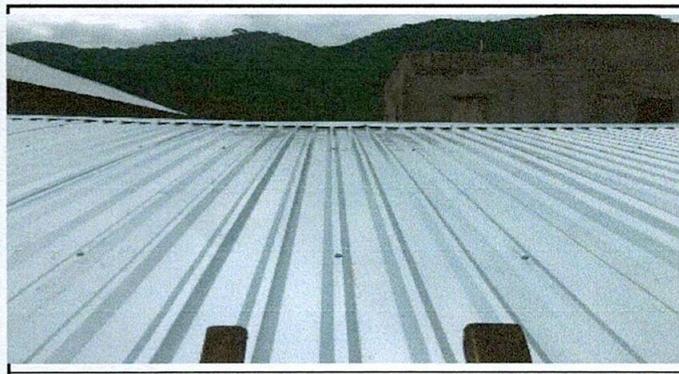
Foto 5: Sustrucción de lámina, por lámina troquelada aluzinc calibre 26 de techo de cocina y sustrucción de capote.

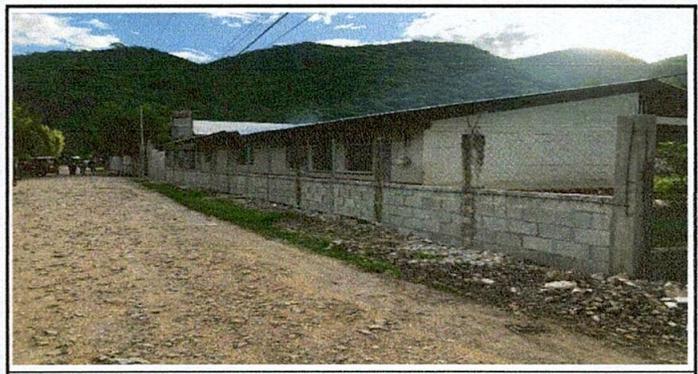
Foto 6: Reparación de muro perimetral de block
