SITUACIÓN DE DEFICIENCIAS DETERMINADAS: PREVIO DURANTE POSTERIOR

DEPARTAMENTO:	HUEHUETENANGO	MUNICIPIO:	JACALTENANGO
NOMBRE DEL ESTABLECIMIENTO:	ESCUELA OFICIAL RURAL MIXTA	DIRECCIÓN DEL ESTABLECIMIENTO:	ALDEA TZISBAJ
CÓDIGO DEL ESTABLECIMIENTO:	13-07-0430-43	FECHA:	9/09/2024

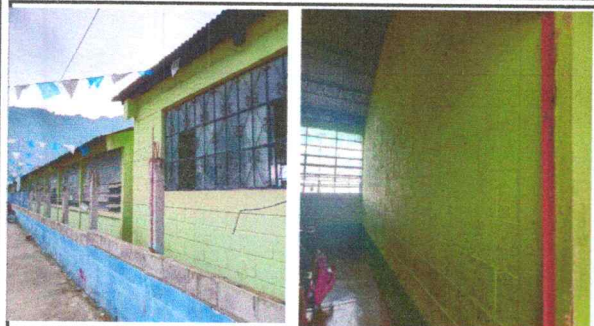
Foto 1: Sustitución de pintura interior y exterior del edificio escolar

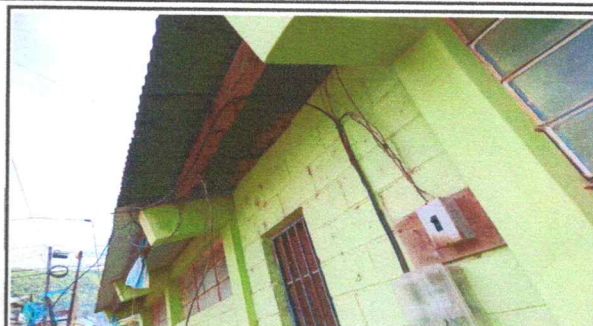
Foto 2: Sustitución del tendido eléctrico en línea principal y cajas de apagadores

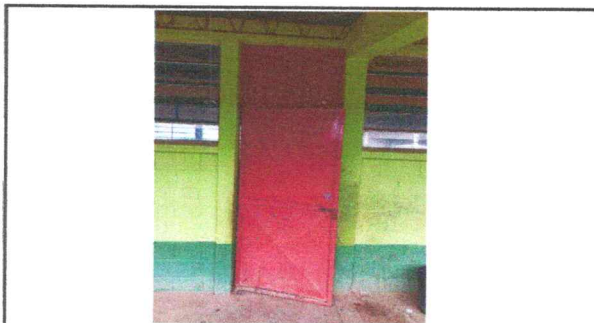
Foto 3: Aplicación de pintura y reparación de puertas en aulas

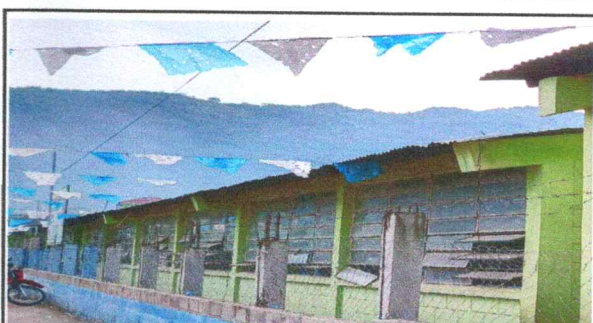
Foto 4: Sustitución de vidrios de ventanales y soldadura

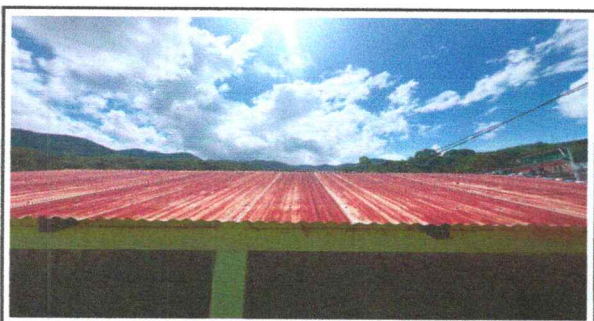
Foto 5: Sustitución de lámina, por lámina troqueladaaluzinc calibre 26

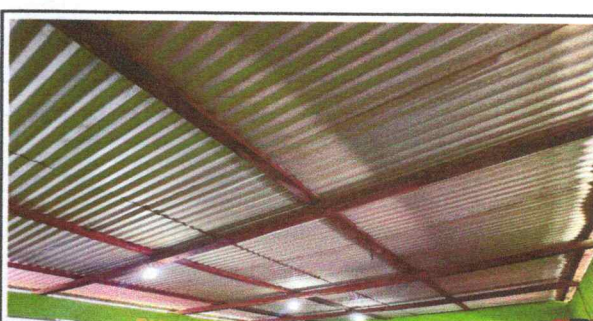
Foto 6: Sustitución de estructura de soporte de madera por metal
