SITUACIÓN DEFICIENCIAS DETERMINADAS      PREVIO       DURANTE       POSTERIOR

DEPARTAMENTO:	HUEHUETENANGO	MUNICIPIO:	JACALTENANGO
NOMBRE DEL ESTABLECIMIENTO:	ESCUELA OFICIAL RURAL MIXTA	DIRECCIÓN DEL ESTABLECIMIENTO:	ALDEA INCHEHUEX.
CÓDIGO DEL ESTABLECIMIENTO:	13-07-0431-43	FECHA:	10/05/2024

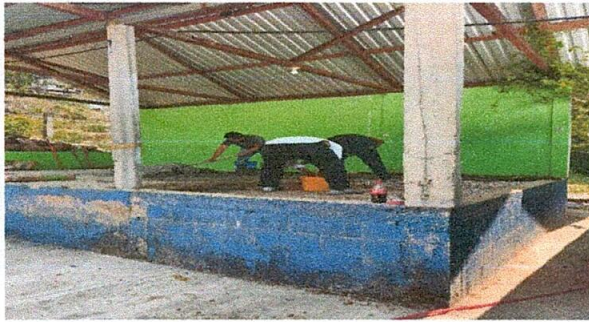
FOTO No. 1 REPARACIÓN DE TORTA DE CEMENTO EN ESCENARIO

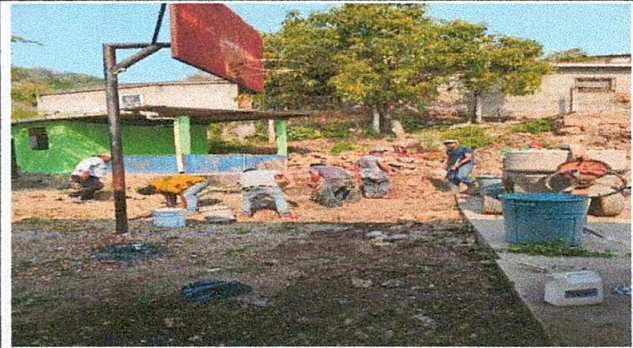
FOTO No.2 REPARACIÓN DE TORTA DE CEMENTO INCONCLUSA EN PATIO ESCOLAR

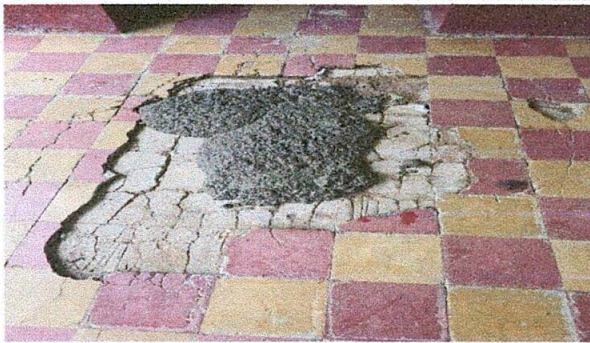
FOTO No. 3 REPARACIÓN DE PISO EN PASILLO, DIRECCIÓN Y AULAS

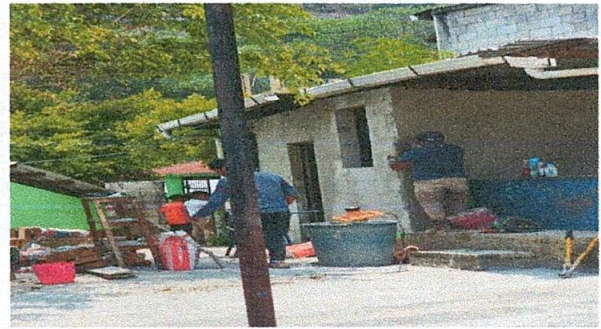
FOTO No. 4 MEJORAMIENTO DE PARED DE COCINA

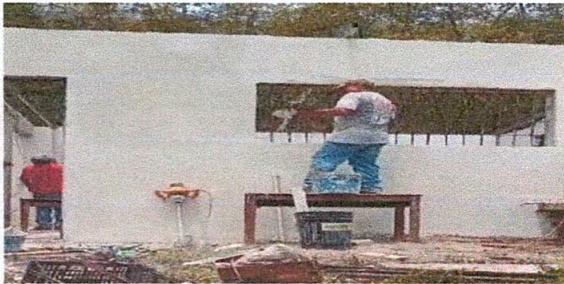
FOTO No, 5 MEJORAMIENTO DE PARED DE COCINA

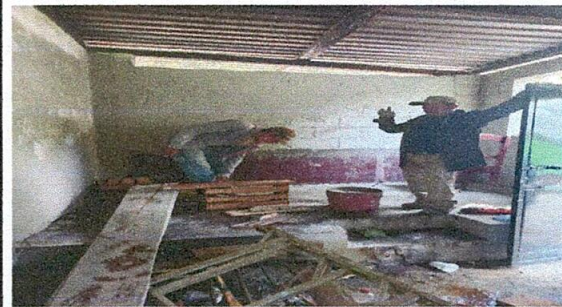
FOTO No 6 SUSTITUCIÓN DE ESTUFA ARTESANAL CON SU CHIMENEA DE METAL

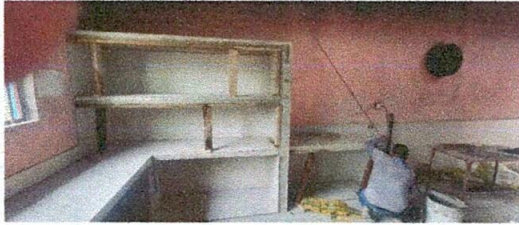
FOTO No.7 SUSTITUCIÓN DE ESTANTE DE CONCRETO

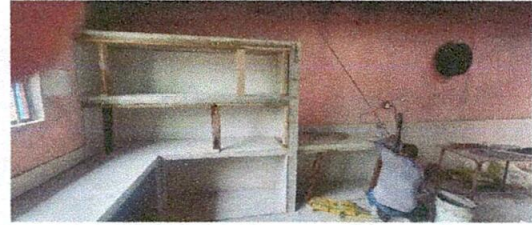
FOTO NO. 8 SUSTITUCIÓN DE MESA DE CONCRETO CON AZULEJO

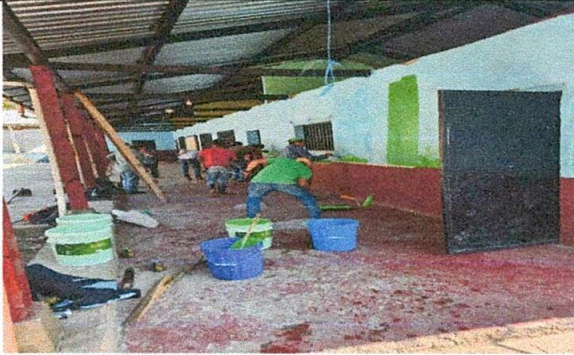
FOTO No. 9 PINTADO DE PARED DE EXTERIOR DE LA ESCUELA

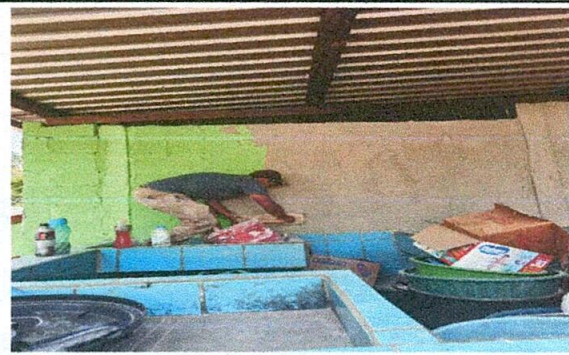
FOTO 10. SUSTITUCIÓN DE PINTURA DE PARED DE COCINA
