SITUACIÓN DEFICIENCIAS DETERMINADAS: PREVIAMENTE  DURANTE  POSTERIOR

| DEPARTAMENTO: | HUEHUETENANGO | MUNICIPIO: | SAN PEDRO SOLOMA |
| NOMBRE DEL ESTABLECIMIENTO: | ESCUELA OFICIAL RURAL MIXTA | DIRECCIÓN DEL ESTABLECIMIENTO: | ALDEA MAJCHÁ |
| CÓDIGO DEL ESTABLECIMIENTO: | 13-08-0475-43 | FECHA: | 25 DE SEPTIEMBRE DE 2024 |

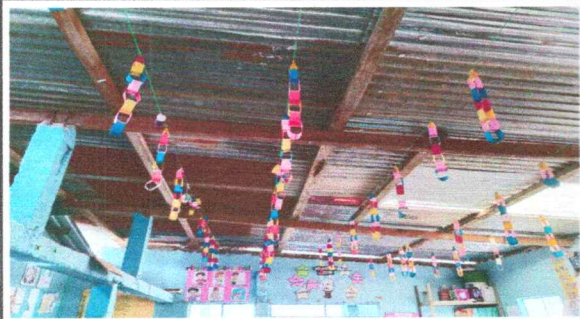
Foto1: CAMBIO DE CUBIERTA DE LAMINA

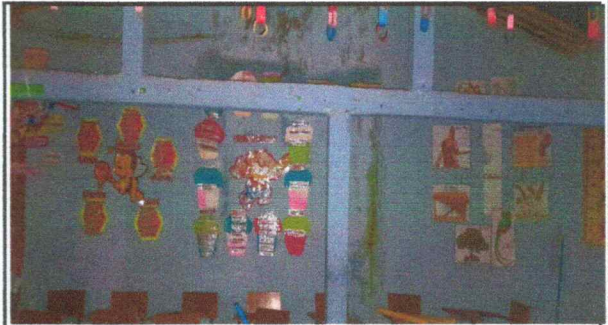
Foto 2: MEJORAMIENTO DE PARED CERNIDO Y REPELLO

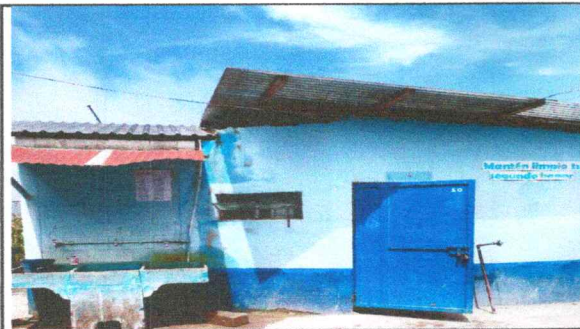
Foto 3: SUSTITUCIÓN DE VENTANA

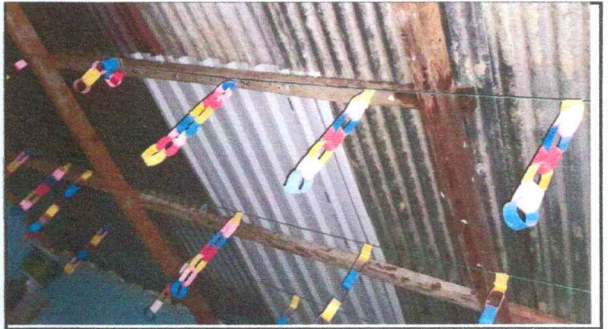
Foto 4: SUSTITUCIÓN DE ESTRUCTURA MADERA POR METAL

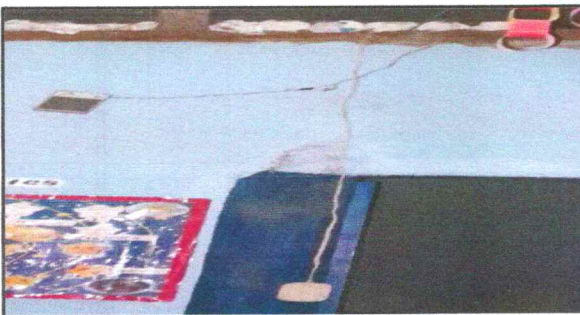
Foto 5: REPARACIÓN DE SISTEMA ELECTRICO

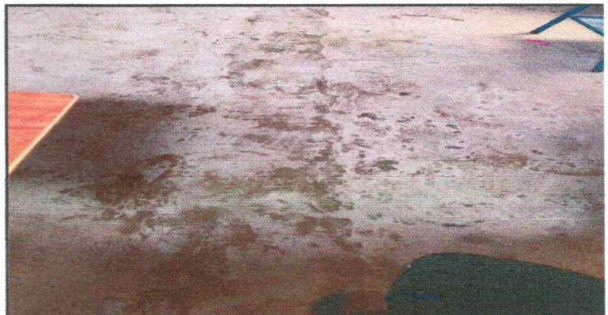
Foto 6: REPARACIÓN DE PISO DE TORTA DE CONCRETO

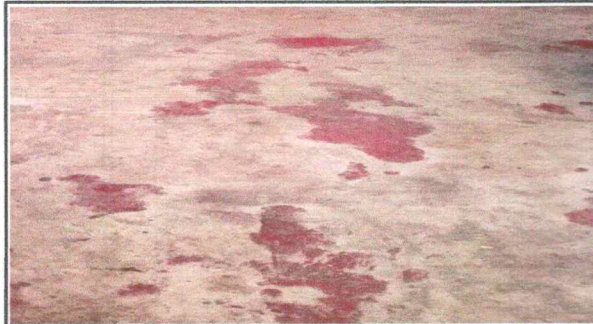
Foto 7: SUSTITUCIÓN DE PISO DE TORTA DE CONCRETO POR PORCELANATO AULA 1

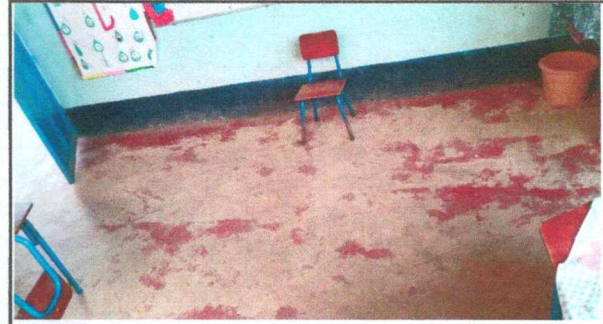
Foto 8: SUSTITUCIÓN DE PISO DE TORTA DE CONCRETO POR PORCELANATO AULA 2

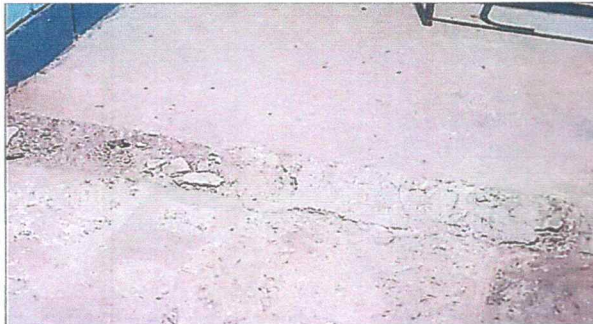
Foto 9: SUSTITUCIÓN DE PISO DE TORTA DE CONCRETO POR PORCELANATO AULA 3

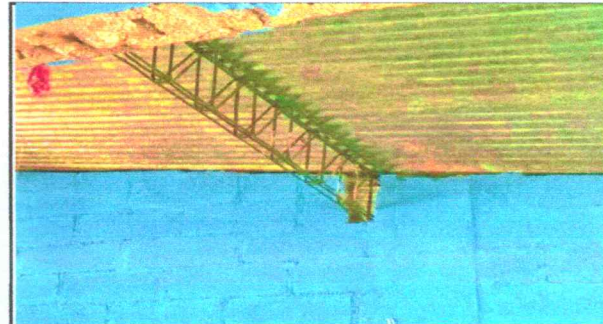
Foto 10: MANTENIMIENTO DE SOPORTE DE METAL POR METAL

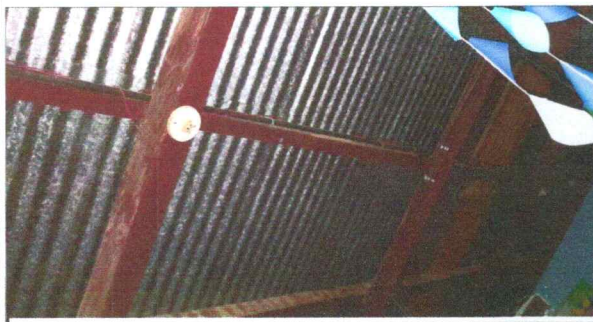
Foto 11: REPARACIÓN DE SISTEMA ELECTRICO

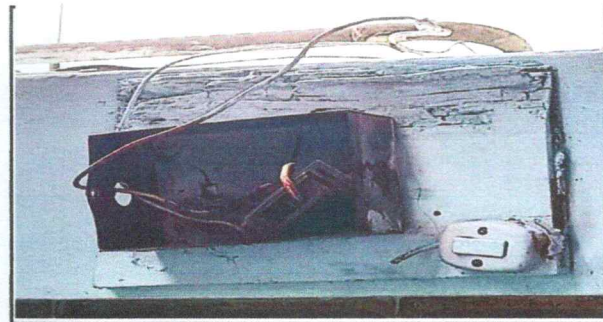
Foto 11: FLIPONES DETERIORADOS

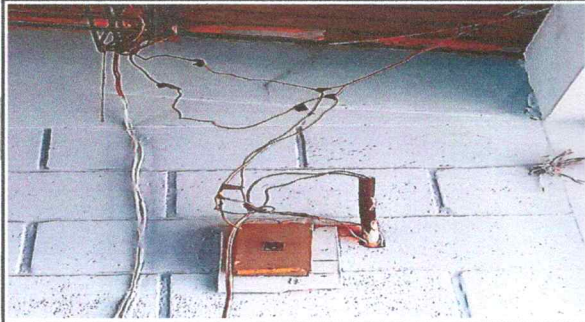
Foto 13: CABLEADO CON CONEXIONES INCORRECTAS

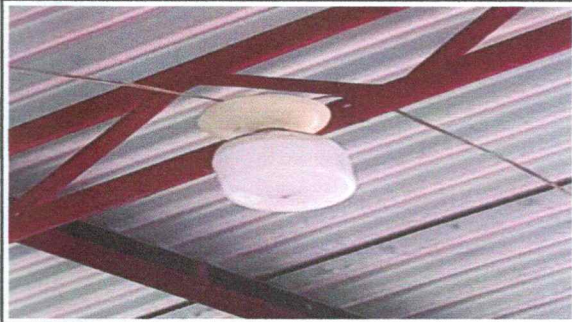
Foto 14: FOCOS DE ENTECHADO CON ACCESORIOS Y CONEXIONES INADECUADOS

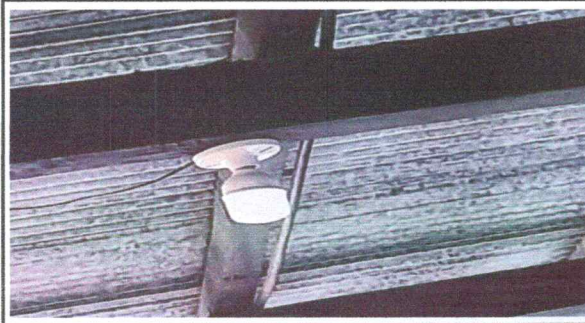
Foto 15: FOCOS DE ENTECHADO CON ACCESORIOS Y CONEXIONES INADECUADOS

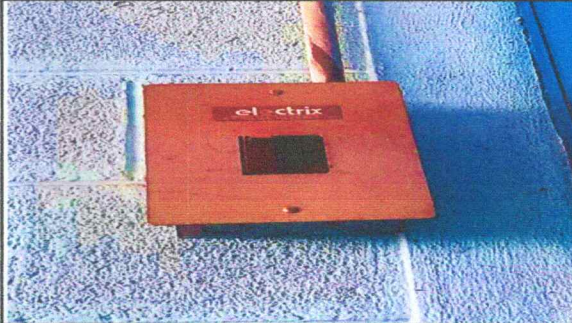
Foto 16: TABLEROS Y FLIPONES DE BAJA CAPACIDAD
