**REGISTRO FOTOGRÁFICO  
PROGRAMA DE MANTENIMIENTO DE EDIFICIOS ESCOLARES PÚBLICOS**

Ministerio de Educación  
G U A T E M A L A

DEPARTAMENTO:	Huehuetenango	MUNICIPIO:	San Ildefonso Ixtahuacán
NOMBRE DEL ESTABLECIMIENTO:	Escuela Oficial Rural Mixta	DIRECCIÓN DEL ESTABLECIMIENTO:	Caserío Tacaná
CÓDIGO DEL ESTABLECIMIENTO:	13-09-0018-43	FECHA:	27-02-2024

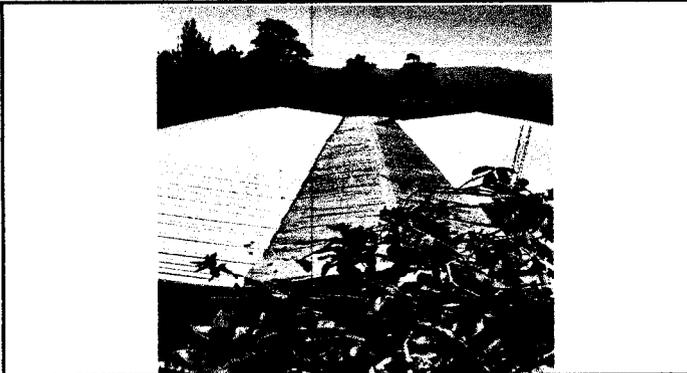
Foto 1: por la antigüedad y deterioro de lamina improvisados se sustituirá por nuevo material (lámina troquelada)

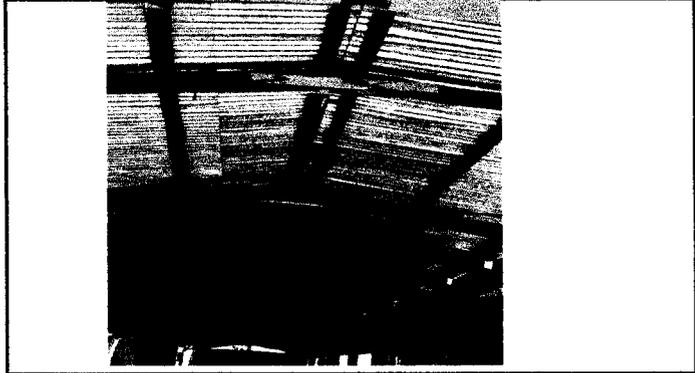
Foto 2: por la antigüedad y deterioro de soporte de techos se sustituirá por nuevo amterial ( estructura de soporte metal de techos)

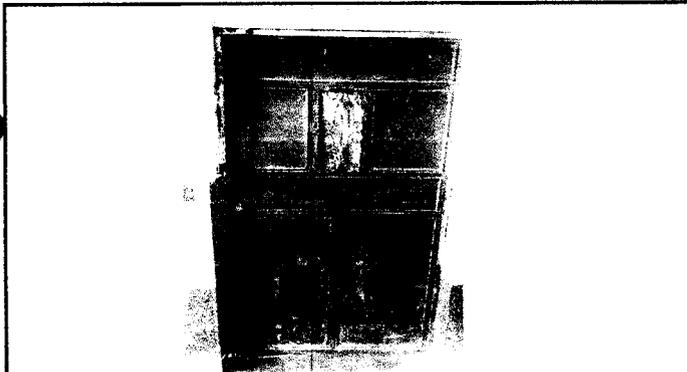
Foto 3: Sustitución de puertas por deterioro.

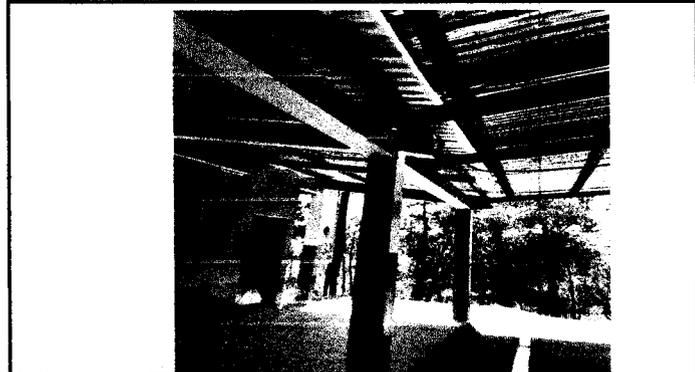
Foto 4: Canales y bajadas de agua pluvial, para evitar la humedad en los salones de clase.
