SITUACIÓN DEFICIENCIAS DETERMINADAS PREVIO DURANTE POSTERIOR

DEPARTAMENTO:	HUEHUETENANGO	MUNICIPIO:	SAN ILDEFONSO IXTAHUACÁN
NOMBRE DEL ESTABLECIMIENTO:	EORM	DIRECCIÓN DEL ESTABLECIMIENTO:	CASERÍO TACANÁ
CÓDIGO DEL ESTABLECIMIENTO:	13-09-0018-43	FECHA:	03 de Julio de 2,024.

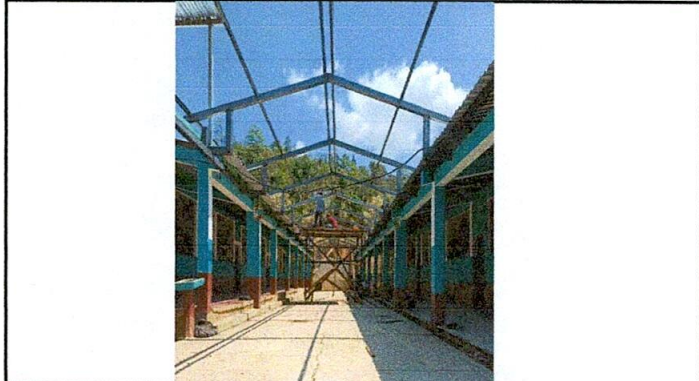
Foto1: Aquí se instalan las primeras tijeras metálicas.

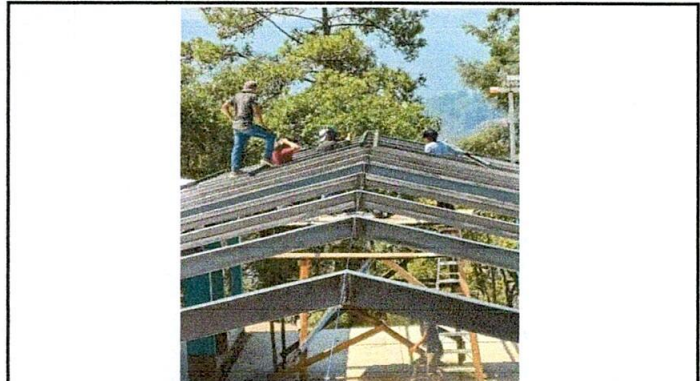
Foto 2: Luego proceden terminan de colocar las tijeras.

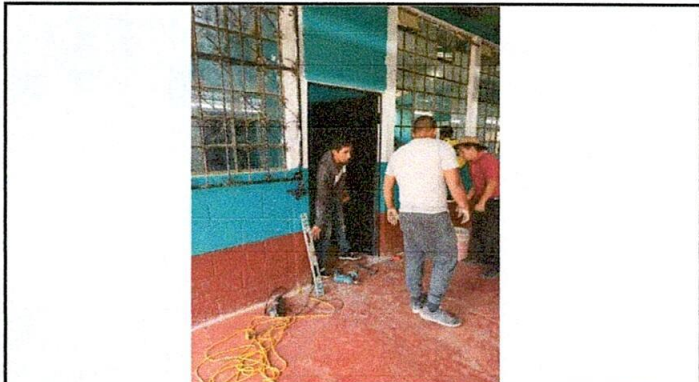
Foto 3: Acá están cambiando las puerta de la biblioteca.

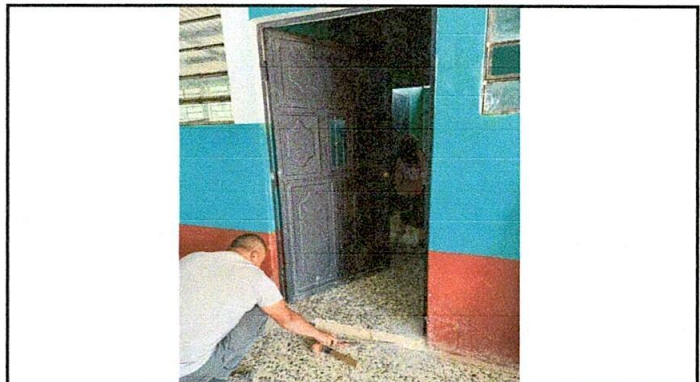
Foto 4: Se instalan la puerta de la Dirección del establecimiento.

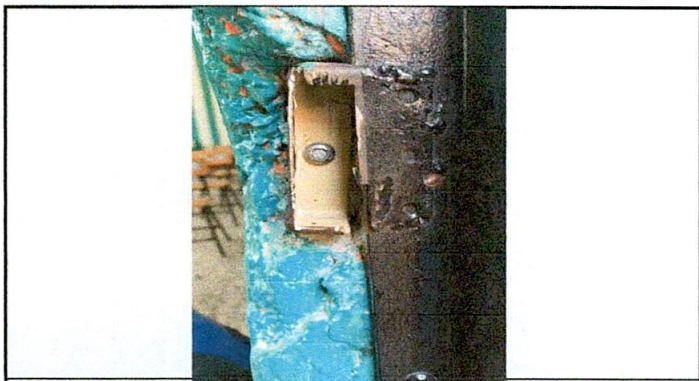
Foto 5: Se le da mantenimiento a las puertas, específicamente a las chapas.

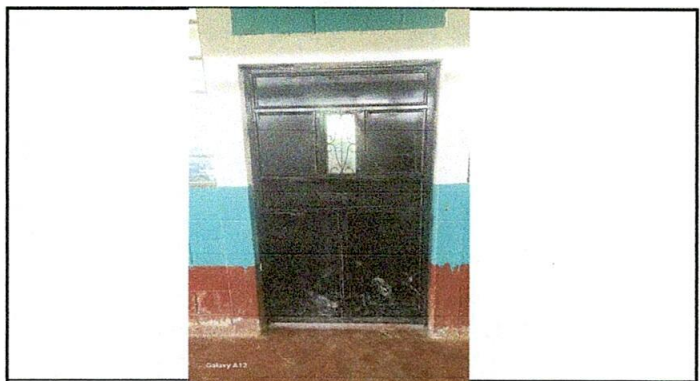
Foto 6: Se pintan las todas las puertas metálicas.
