SITUACIÓN DEFICIENCIAS DETERMINADAS

DEPARTAMENTO:	HUEHUETENANGO	MUNICIPIO:	SAN ILDEFONSO IXTAHUACÁN
NOMBRE DEL ESTABLECIMIENTO:	EORM	DIRECCIÓN DEL ESTABLECIMIENTO:	CASERÍO TACANÁ
CÓDIGO DEL ESTABLECIMIENTO:	13-09-0018-43	FECHA:	03 de Julio de 2,024.

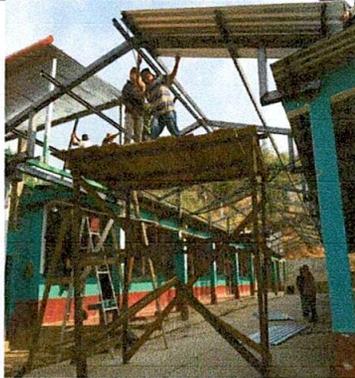
Foto1: Aquí inician con la instalación de las láminas troqueladas.

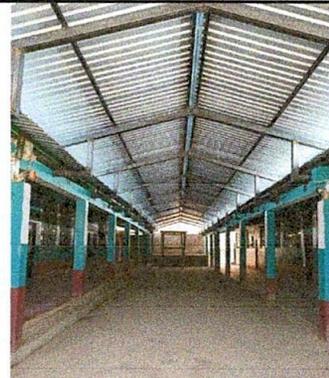
Foto 2: Aquí terminan la instalación de láminas.

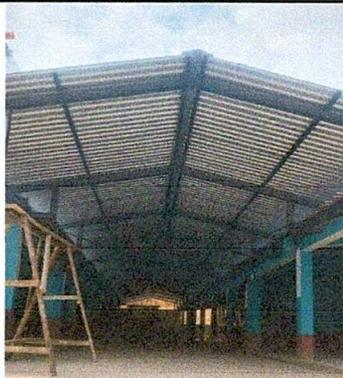
Foto 3: Aquí terminan de pintar las costaneras y las tijeras metálicas.

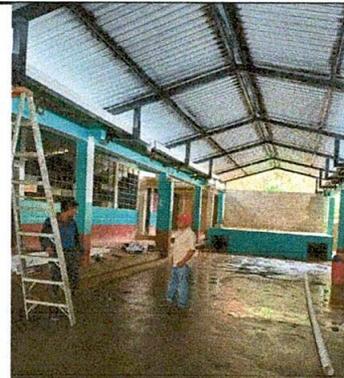
Foto 4: Se instalan los tubos y canales de PVC.

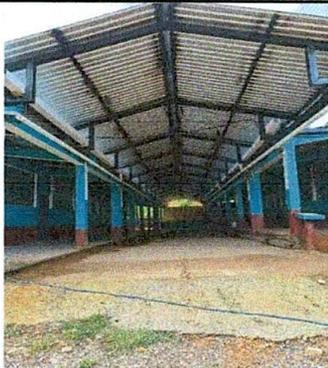
Foto 5: Se finaliza con la instalación de bajadas de agua pluvial, con su cañería respectiva.

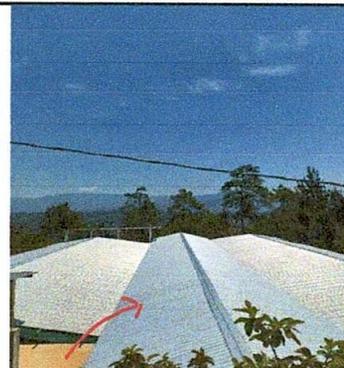
Foto 6: Es la parte superior del techado terminado, es el que está al centro.
