**REGISTRO FOTOGRÁFICO
PROGRAMA DE MANTENIMIENTO DE EDIFICIOS ESCOLARES PÚBLICOS**

PRA-FOR-12:
Versión 1

Ministerio de Educación
Guatemala

DEPARTAMENTO:	Huehuetenango	MUNICIPIO:	San Ildefonso Ixtahuacán
NOMBRE DEL ESTABLECIMIENTO:	Escuela Oficial Rural Mixta	DIRECCIÓN DEL ESTABLECIMIENTO:	Caserío Tuicham
CÓDIGO DEL ESTABLECIMIENTO:	13-09-0022-43	FECHA:	12/06/2024

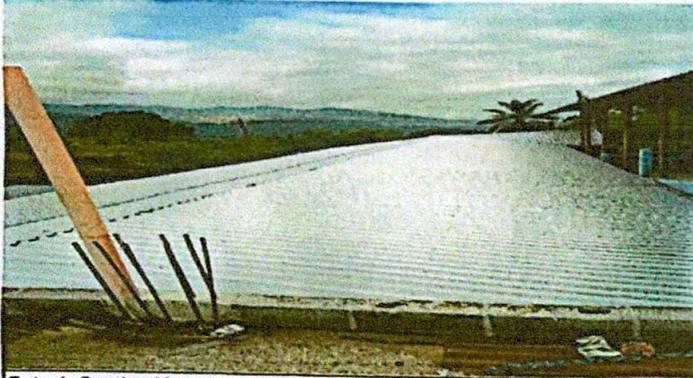
Foto 1: Sustitución de lámina por lámina troquelada calibre 26

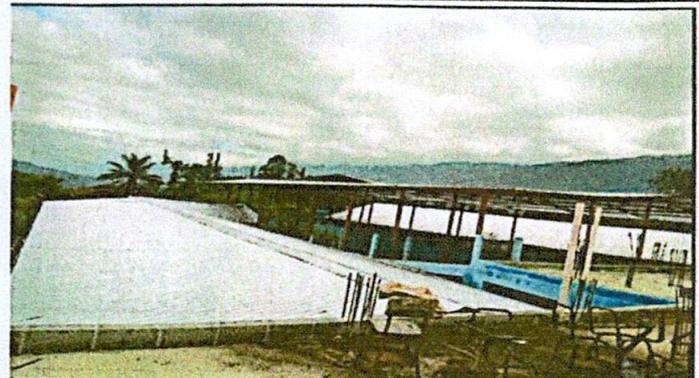
Foto 2: Sustitución de capote por capote para lámina troquelada calibre 26

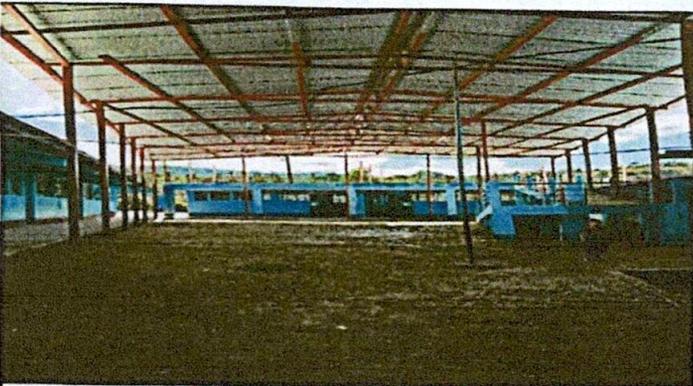
Foto 3: Sustitución de hierro por costanera

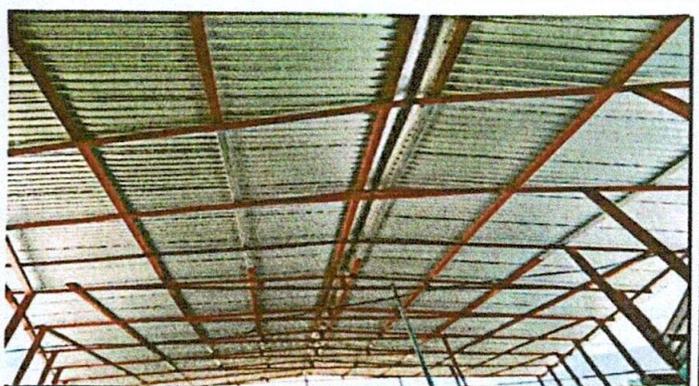
Foto 4: Sustitución de lámina acanalada por lámina troquelada calibre 26

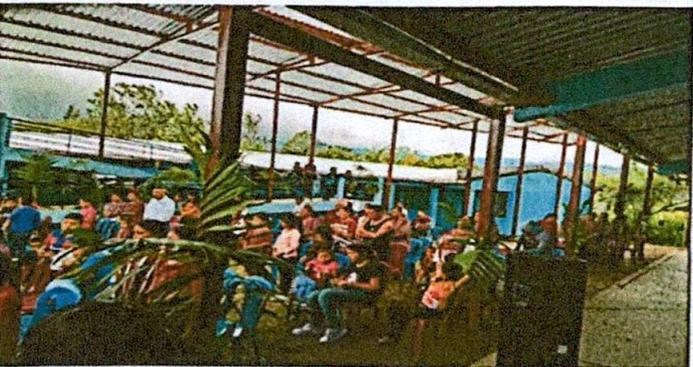
Foto 5: Sustitución de lámina acanalada por lámina troquelada calibre 26

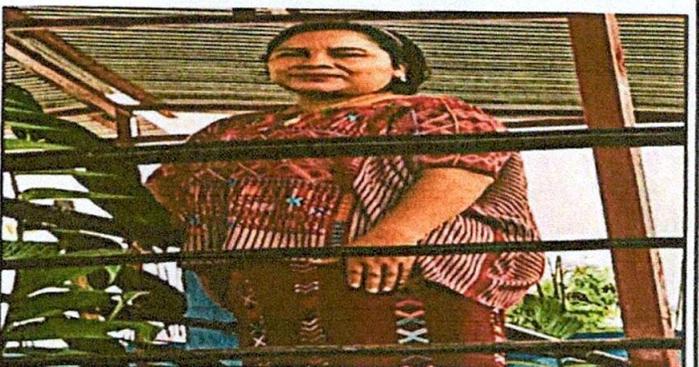
Foto 6: Sustitución de madera por costanera
