SITUACIÓN DEFICIENCIAS DETERMINADAS PREVIO DURANTE POSTERIOR

DEPARTAMENTO:	HUEHUETENANGO	MUNICIPIO:	SAN ILDEFONSO IXTAHUACAN
NOMBRE DEL ESTABLECIMIENTO:	ESCUELA OFICIAL RURAL MIXTA	DIRECCIÓN DEL ESTABLECIMIENTO:	CANTON LOS DOMINGOS, CASERIO LAGUNETA, ALDEA VEGA POLAJA
CÓDIGO DEL ESTABLECIMIENTO:	13-09-0024-43	FECHA:	12 DE SEPTIEMBRE DE 2024

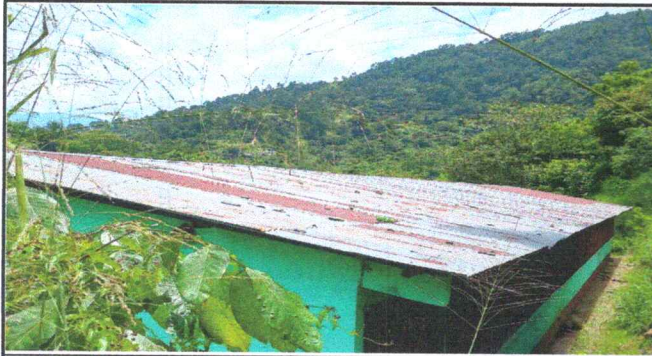
Foto1: Por deterioro de la lamina se hace la sustitución por lamina troquelada

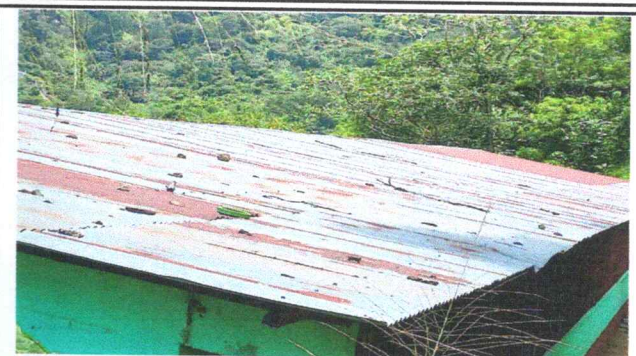
Foto 2: La lámina del techo se encuentra deteriorada

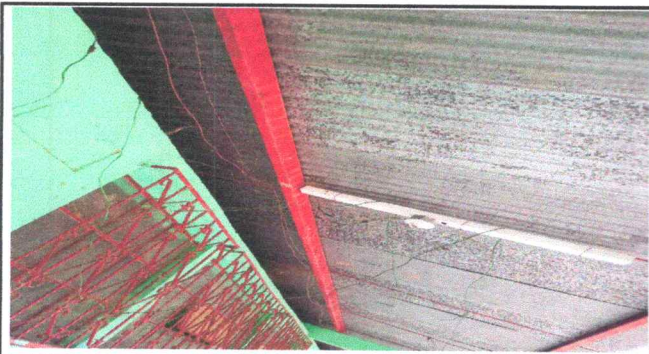
Foto 3: Cambio de lámparas ahorradoras

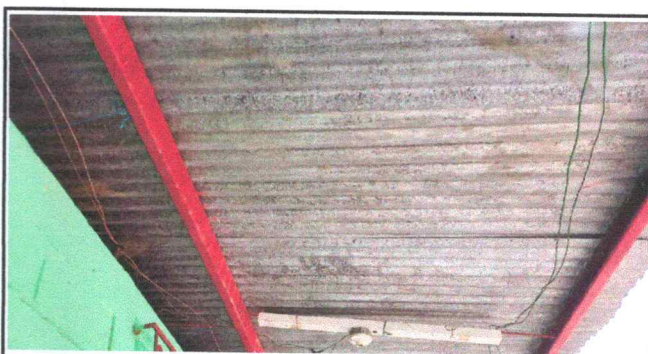
Foto 4: Sustitución de cable eléctrico por deterioro

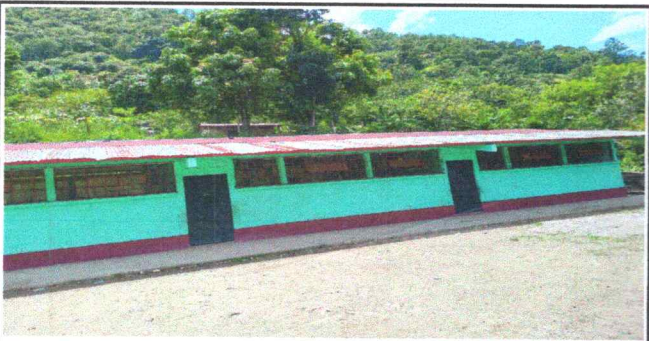
Foto 5: Cambio de techo del módulo por deterioro

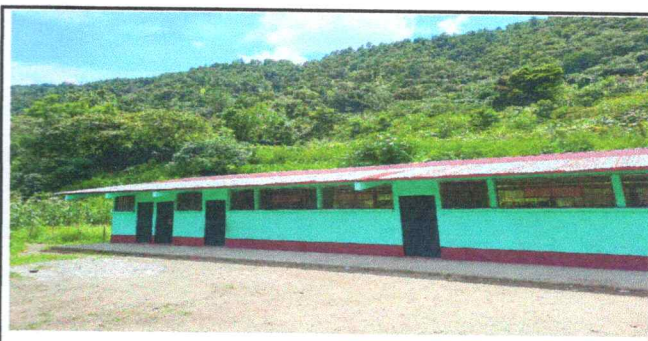
Foto 6: Sustitución de focos, toma corrientes y cableado eléctrico
