**REGISTRO FOTOGRÁFICO  
PROGRAMA DE MANTENIMIENTO DE EDIFICIOS ESCOLARES PÚBLICOS**

DEPARTAMENTO:	Huehuetenango	MUNICIPIO:	San Ildefonso Ixtahuacán
NOMBRE DEL ESTABLECIMIENTO:	Escuela Oficial Rural Mixta	DIRECCIÓN DEL ESTABLECIMIENTO:	Caserio Agua Caliente, aldea Vega de San Miguel
CÓDIGO DEL ESTABLECIMIENTO:	13-09-0026-43	FECHA:	29 de febrero de 2024

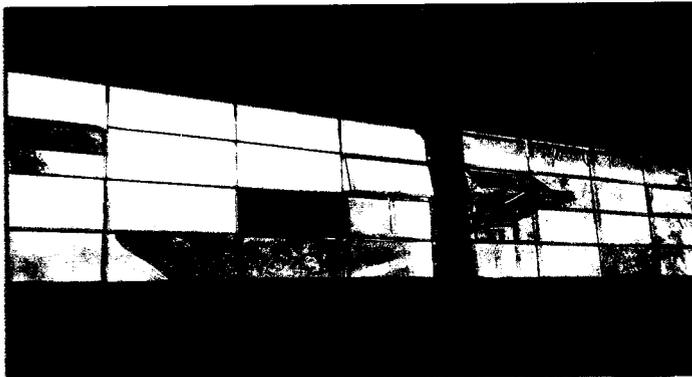
Foto 3: Sustitución de Balcones

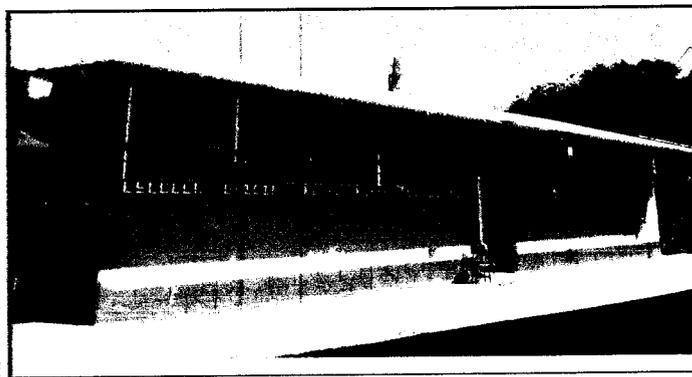
Foto 5: Sustitución de Pintura
