SITUACIÓN DEFICIENCIAS DETERMINADAS

| NOMBRE DEL ESTABLECIMIENTO: | Escuela Oficial Rural Mixta | DIRECCIÓN DEL ESTABLECIMIENTO: | Aldea Chiquililá |
| CÓDIGO DEL ESTABLECIMIENTO: | 13-09-0524-43 | FECHA: | 11 de septiembre de 2024 |

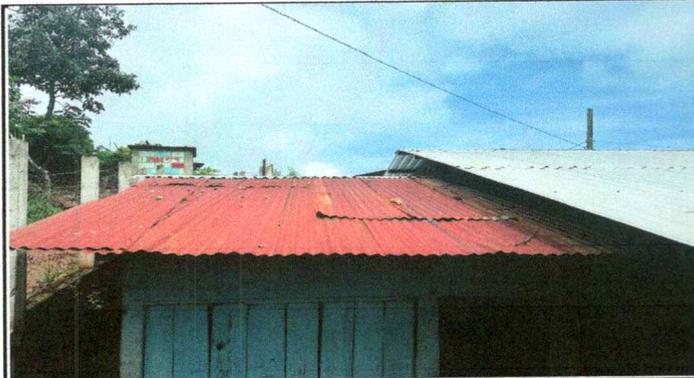
Foto 1: El techo de la cocina se encuentra inservible entra demasiada agua.

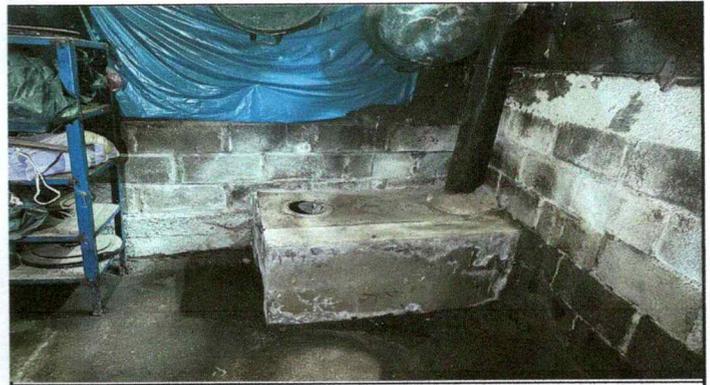
Foto 2: Las estufas artesanales se encuentran inservibles y es necesario hacer algunos arreglos para buscarle salida al humo.

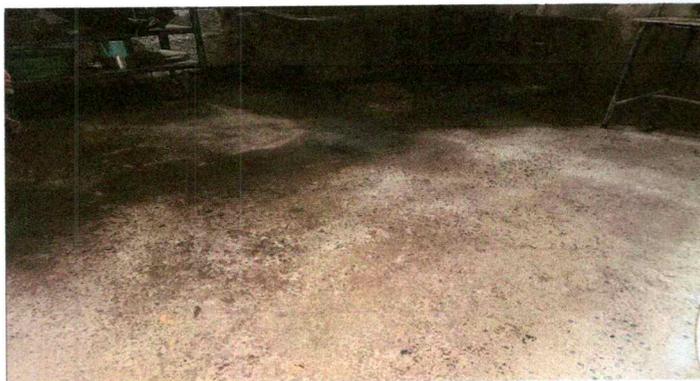
Foto 3: Torta de cemento estaba cubierta por cerámico a través del tiempo se fue destruyendo, pertenece a la cocina.

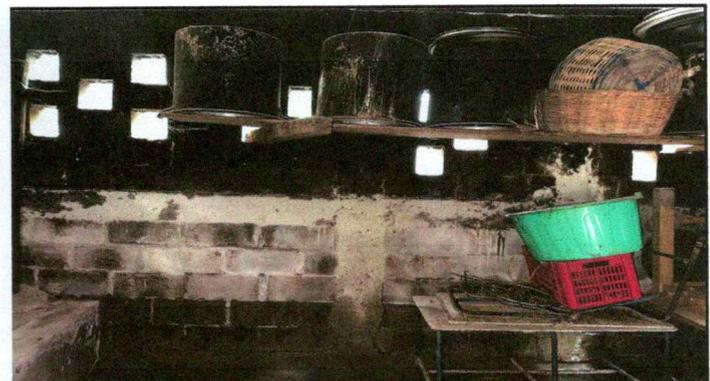
Foto 4: Los muros de la cocina necesitan ser repellados, pues la humedad se filtra y pueden derrumbarse.

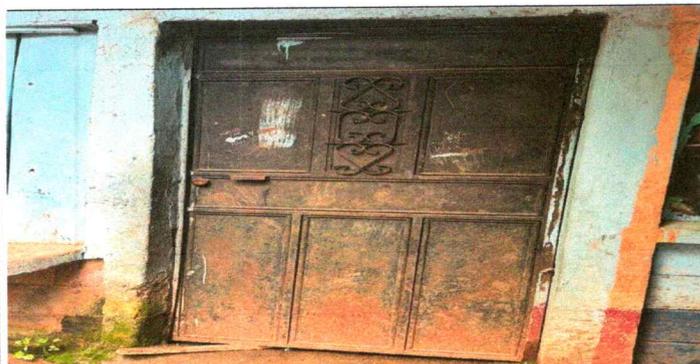
Foto 5: La puerta de la cocina está inservible, ya no se puede cerrar.

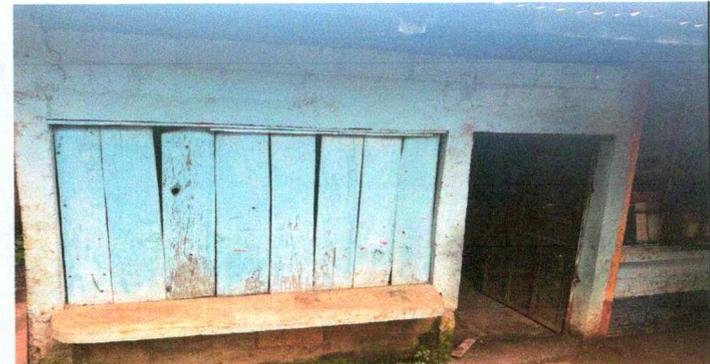
Foto 6: Se necesita cambiar esta ventana de madera, por una de metal. Pues se dificulta el abrirla y no es nada segura.

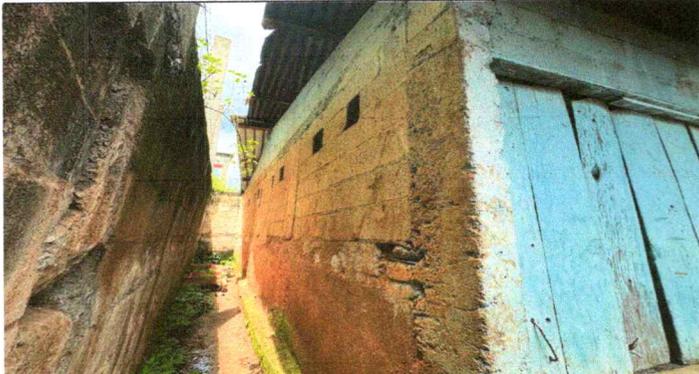
Foto 1: Existe un muro de contención que por el peso de la tierra se inclinó y se corre el peligro que pueda derrumbarse.

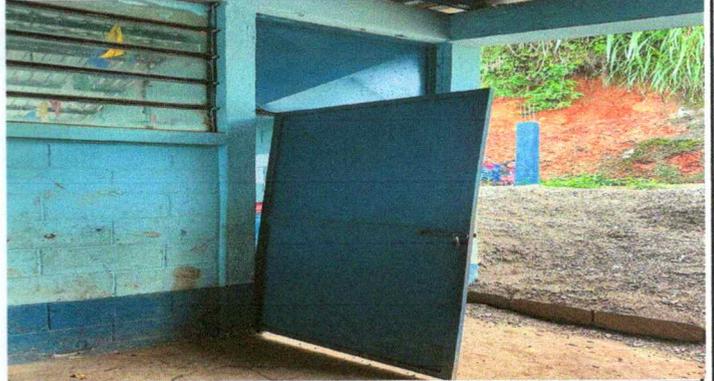
Foto 2: Esta puerta como las otras dos necesita cambiarse, pues están sujetadas con tornillos, causando inseguridad para los estudiantes, pues a cada rato se cae. la chapa ya no sirve y tienen demasiado óxido.

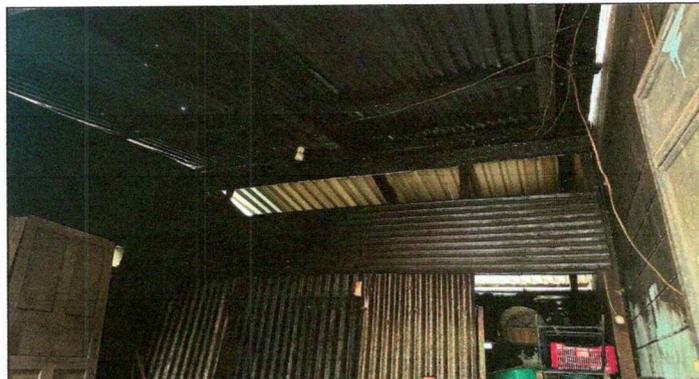
Foto 3: Las láminas están sujetadas en madera, nesecita sustituirse por costaneras, para darle mayor seguridad, esto en el techo de la cocina.

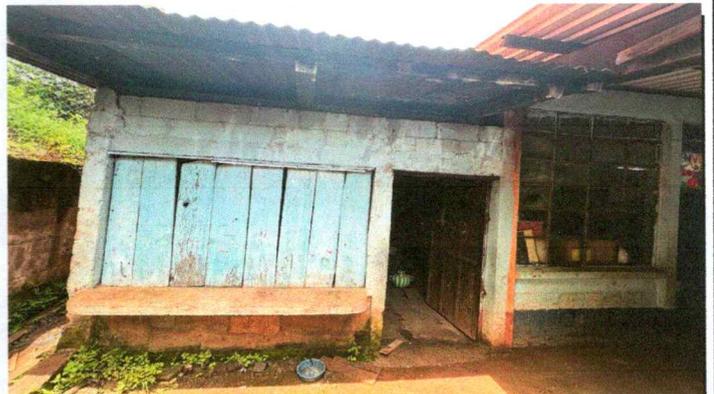
Foto 4: Nuestra cocina, se necesita remodelar por completo.
