**REGISTRO FOTOGRÁFICO
PROGRAMA DE MANTENIMIENTO DE EDIFICIOS ESCOLARES PÚBLICOS**

DEPARTAMENTO:	HUEHUETENANGO	MUNICIPIO:	SAN ILDEFONSO IXTAHUACÁN
NOMBRE DEL ESTABLECIMIENTO:	ESCUELA OFICIAL RURAL MIXTA	DIRECCIÓN DEL ESTABLECIMIENTO:	ALDEA CASACA
CÓDIGO DEL ESTABLECIMIENTO:	13-09-0525-43	FECHA:	29 DE FEBRERO DE 2024

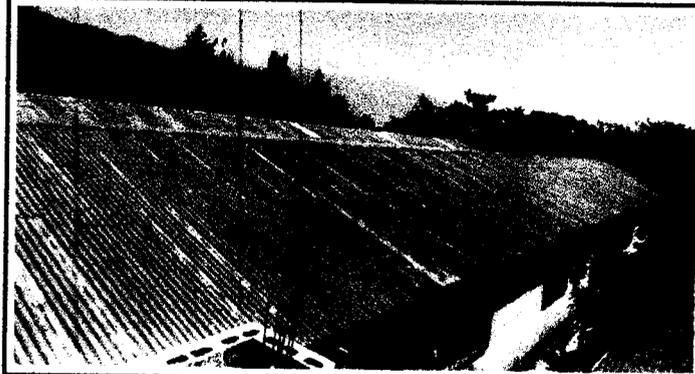
Techo de lámina deteriorada Módulo No.1
