**REGISTRO FOTOGRÁFICO  
PROGRAMA DE MANTENIMIENTO DE EDIFICIOS ESCOLARES PÚBLICOS**

Ministerio de Educación  
G U A T E M A L A

DEPARTAMENTO:	HUEHUETENANGO	MUNICIPIO:	SAN ILDEFONSO IXTAHUACÁN
NOMBRE DEL ESTABLECIMIENTO:	ESCUELA OFICIAL RURAL MIXTA, JOSÉ JOAQUÍN PALMA	DIRECCIÓN DEL ESTABLECIMIENTO:	ALDEA VEGA DE SAN MIGUEL
CÓDIGO DEL ESTABLECIMIENTO:	13-09-0527-43	FECHA:	02/09/2024

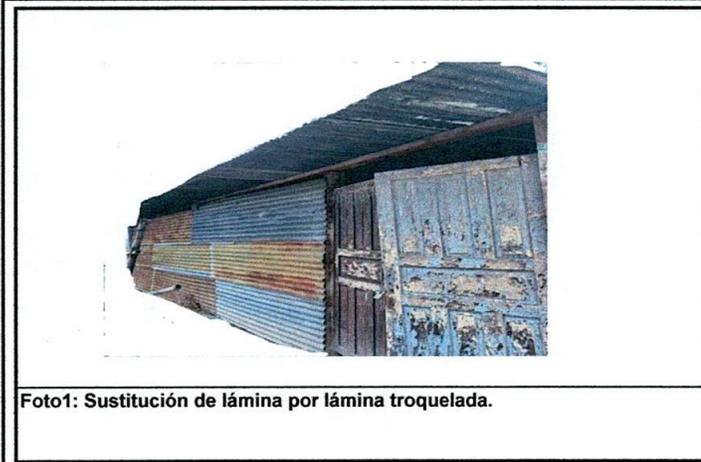
Foto 1: Sustrucción de lámina por lámina troquelada.

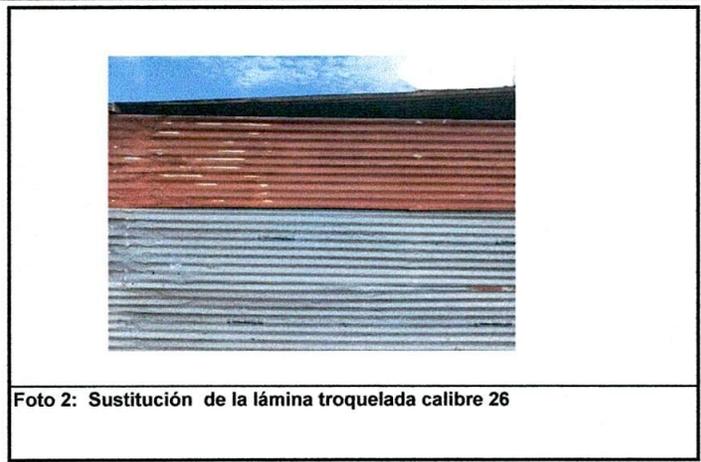
Foto 2: Sustrucción de la lámina troquelada calibre 26

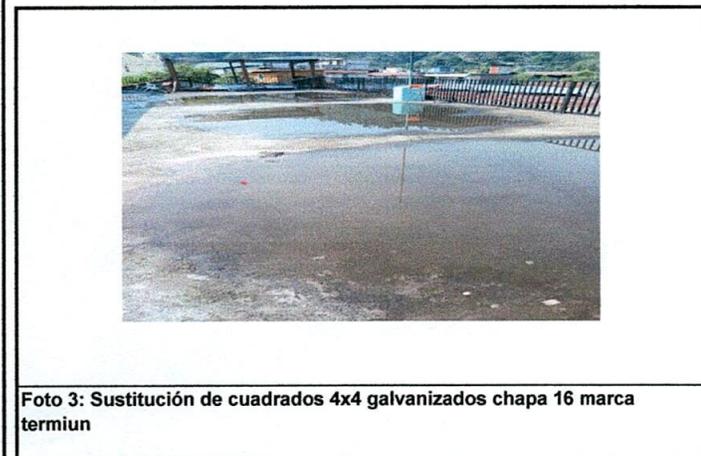
Foto 3: Sustrucción de cuadrados 4x4 galvanizados chapa 16 marca termiun

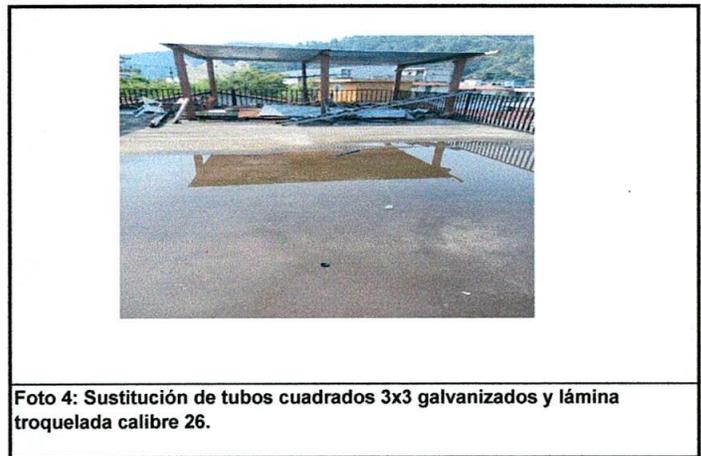
Foto 4: Sustrucción de tubos cuadrados 3x3 galvanizados y lámina troquelada calibre 26.

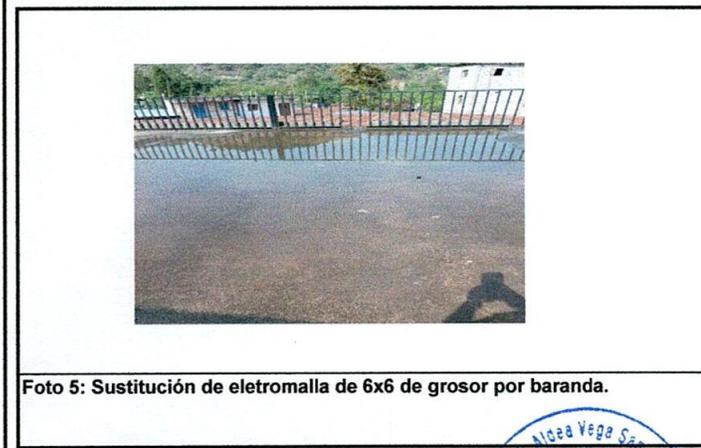
Foto 5: Sustrucción de eletromalla de 6x6 de grosor por baranda.

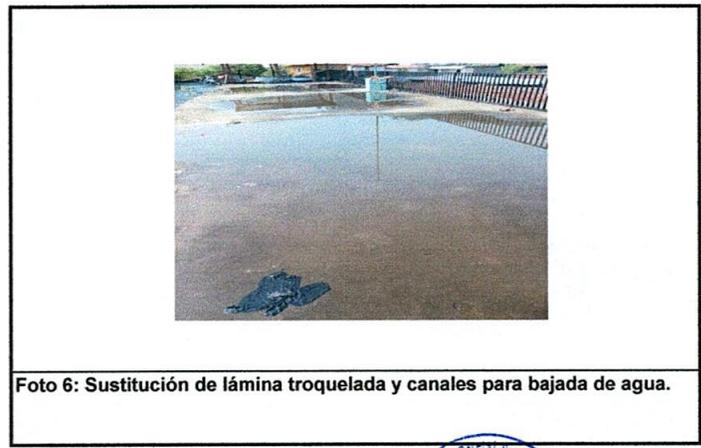
Foto 6: Sustrucción de lámina troquelada y canales para bajada de agua.
