**REGISTRO FOTOGRÁFICO  
PROGRAMA DE MANTENIMIENTO DE EDIFICIOS ESCOLARES PÚBLICOS**

Ministerio de Educación  
G U A T E M A L A

DEPARTAMENTO:	HUEHUETENANGO	MUNICIPIO:	SAN ILDEFONSO IXTAHUACÁN
NOMBRE DEL ESTABLECIMIENTO:	ESCUELA OFICIAL RURAL MIXTA, JOSÉ JOAQUÍN PALMA	DIRECCIÓN DEL ESTABLECIMIENTO:	ALDEA VEGA DE SAN MIGUEL
CÓDIGO DEL ESTABLECIMIENTO:	13-09-0527-43	FECHA:	02/09/2024

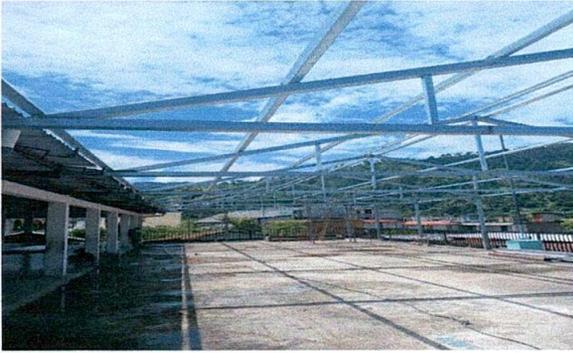
Foto1: SUSTITUCIÓN DE TUBOS SOPORTE DE METAL.

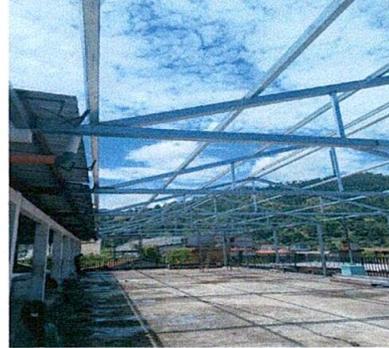
Foto 2: SUSTITUCIÓN DE TUBOS DE SOPORTE DE METAL CHAPA 16

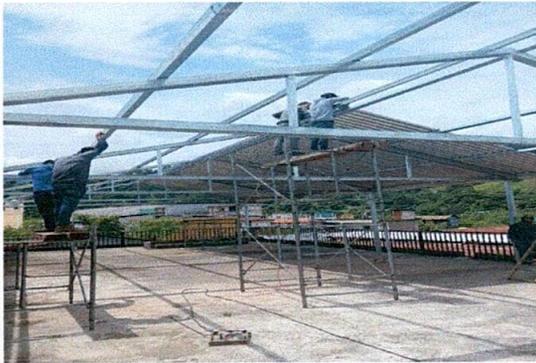
Foto 3: SUSTITUCIÓN DE LÁMINA POR LAMINA TROQUELADA.
