**REGISTRO FOTOGRÁFICO
PROGRAMA DE MANTENIMIENTO DE EDIFICIOS ESCOLARES PÚBLICOS**

| DEPARTAMENTO: | Huehuetenango | MUNICIPIO: | San Ildefonso Ixtahuacán |
| NOMBRE DEL ESTABLECIMIENTO: | Escuela Oficial Rural Mixta | DIRECCIÓN DEL ESTABLECIMIENTO: | Caserío La Laguneta Polajá |
| CÓDIGO DEL ESTABLECIMIENTO: | 13-09-0535-43 | FECHA: | 27 de febrero de 2024 |

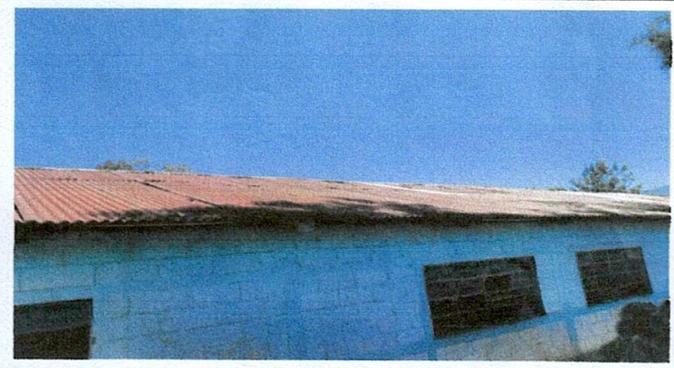
Foto 1 por deterioro de tech0 de lamina y estructura de madera se sustituye por lamina toquelada y estructura de metal

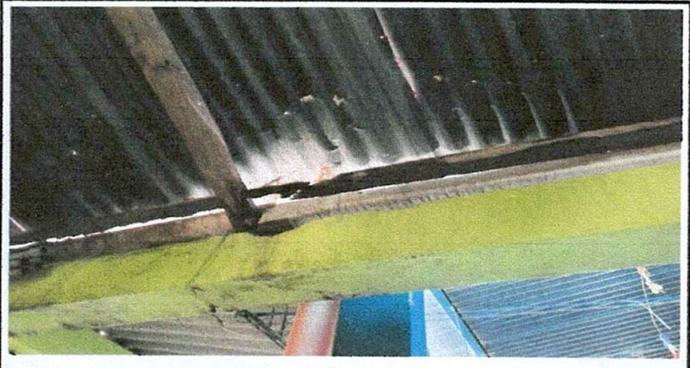
FOTO 2 por deterior de vigas de madera se sustituye por vigas de metal

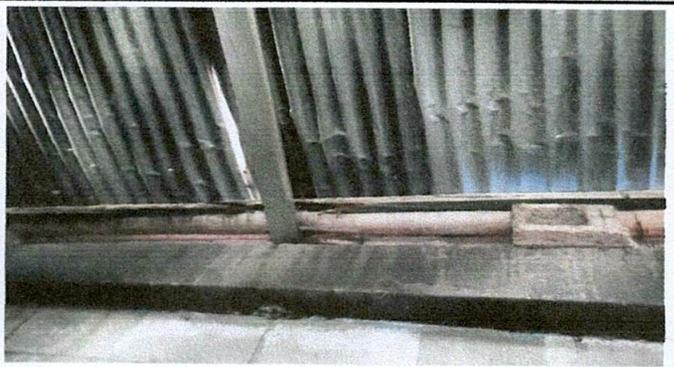
Foto 3: La lámina del techo se encuentra deteriorada

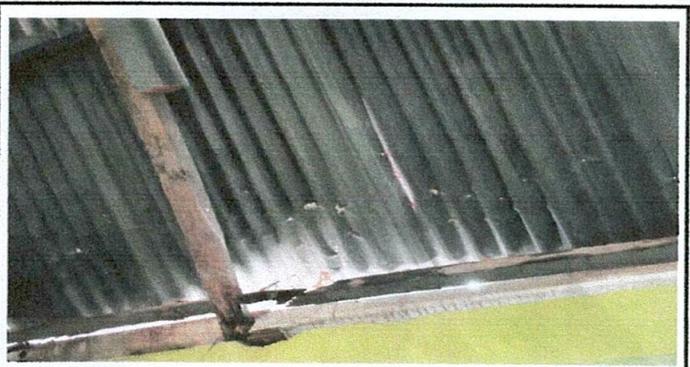
Foto 4: Vigas deterioradas.

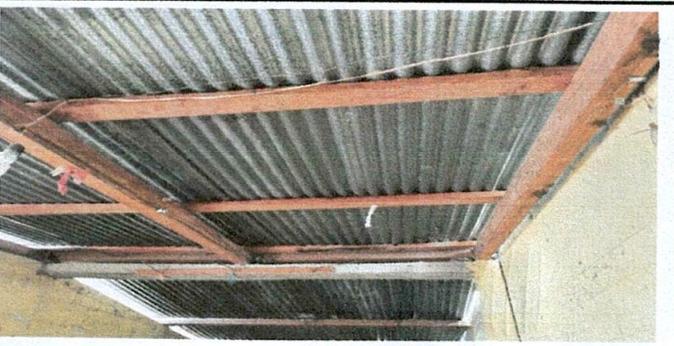
FOTO 5 Estructura de madera se sustituye por estructura de metal

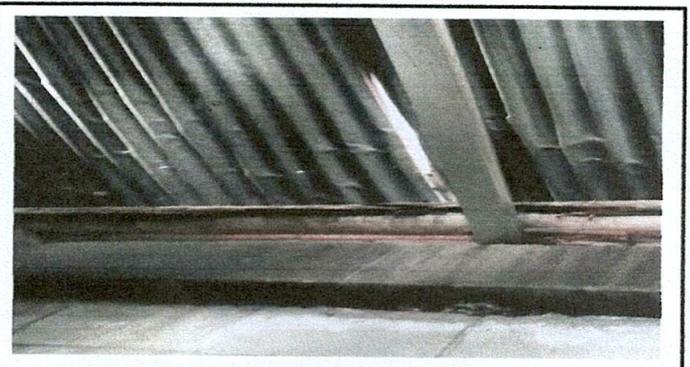
FOTO 6 Laminas clavadas con clavos de Lamina se sustituye con tornillos de lamina
