**REGISTRO FOTOGRÁFICO
PROGRAMA DE MANTENIMIENTO DE EDIFICIOS ESCOLARES PÚBLICOS**

PRA-FOR-123
Versión 1

DEPARTAMENTO:	HUEHUETENANGO	MUNICIPIO:	SAN ILDEFONSO IXTAHUACÁN
NOMBRE DEL ESTABLECIMIENTO:	ESCUELA OFICIAL RURAL MIXTA	DIRECCIÓN DEL ESTABLECIMIENTO:	CASERÍO EL CANUTILLO, ALDEA EL PAPAL
CÓDIGO DEL ESTABLECIMIENTO:	13-09-0537-43	FECHA:	20/05/2024

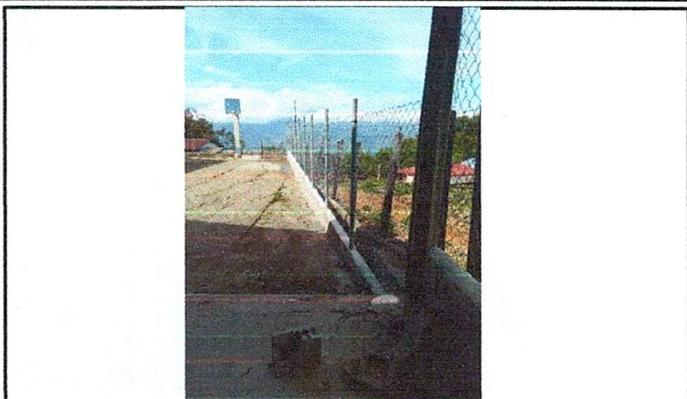
Foto 1: TERMINACION DE MURO, TUBO Y MALLA

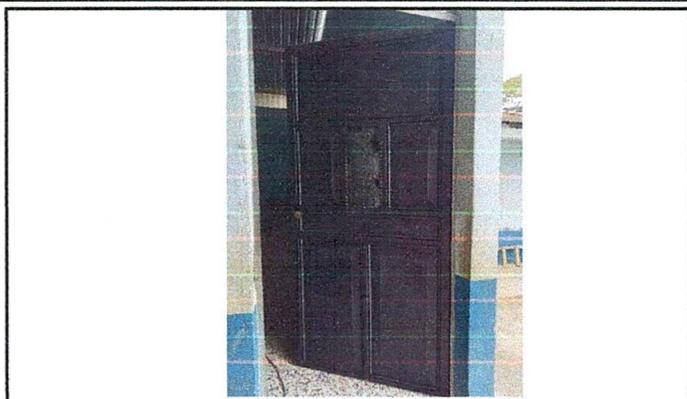
Foto 2: COLOCACION DE PUERTA

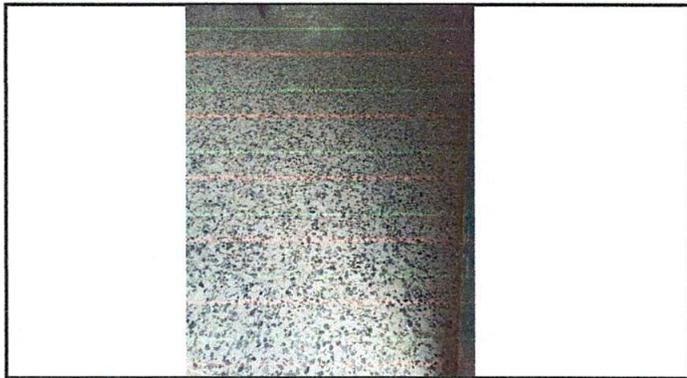
Foto 3: PISO DE GRANITO TERMINADO

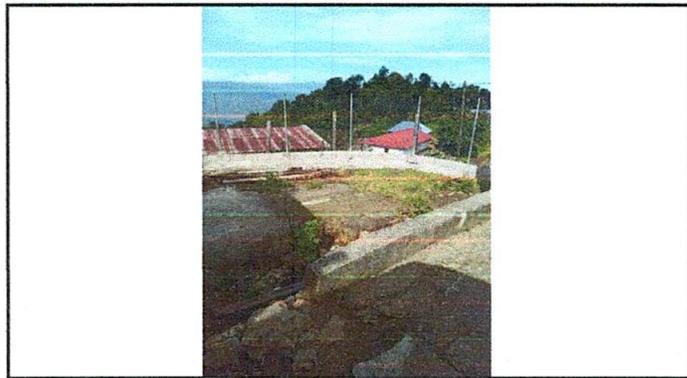
Foto 4: MURO PERIMETRAL TERMINADO

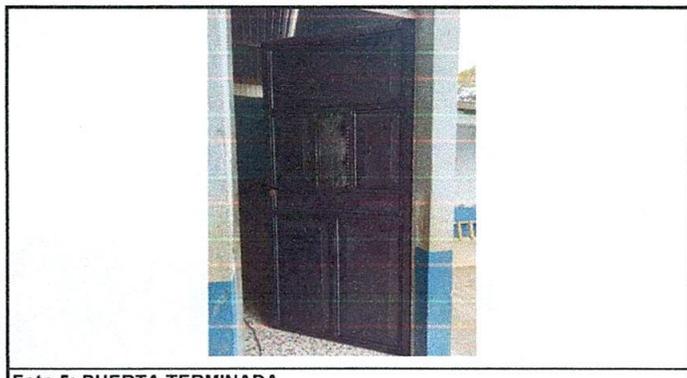
Foto 5: PUERTA TERMINADA

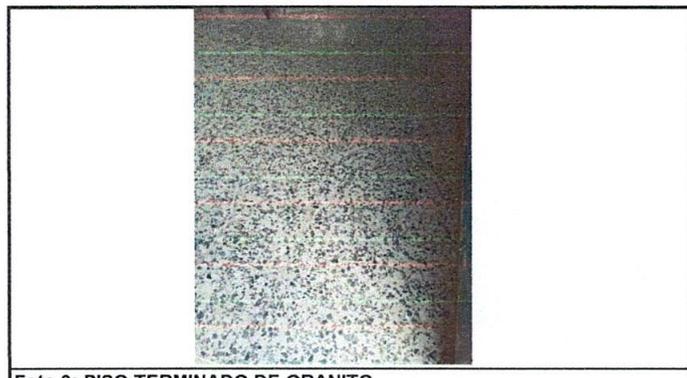
Foto 6: PISO TERMINADO DE GRANITO
