DEPARTAMENTO:	HUEHUETENANGO	MUNICIPIO:	SAN ILDEFONSO IXTAHUACAN
NOMBRE DEL ESTABLECIMIENTO:	CEIN PAIN	DIRECCIÓN DEL ESTABLECIMIENTO:	ALDEA CASACA
CÓDIGO DEL ESTABLECIMIENTO:	13-09-4838-42	FECHA:	6/06/2024

Ministerio de Educación  
Guatemala

# REGISTRO FOTOGRÁFICO PROGRAMA DE MANTENIMIENTO DE EDIFICIOS ESCOLARES PÚBLICOS

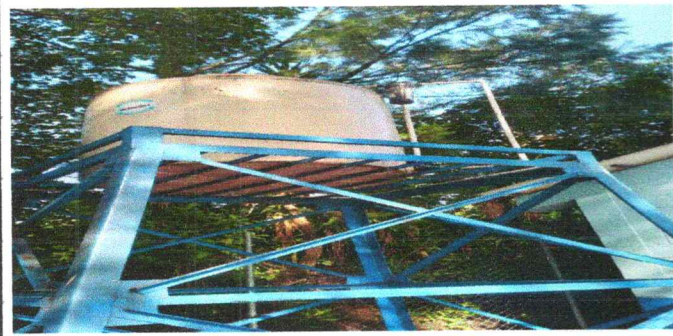
FOTO 1: SUSTITUCION DE ROTOPLAS

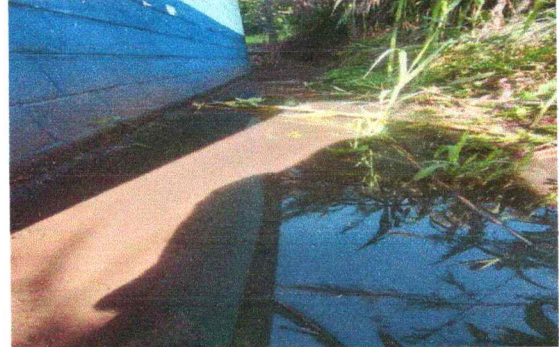
FOTO2: MANTENIMIENTO A CUNETAS

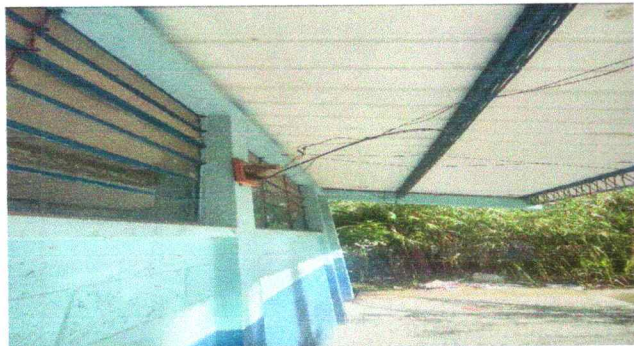
FOTO3: REPARACION DE CABLEADO ELECTRICO

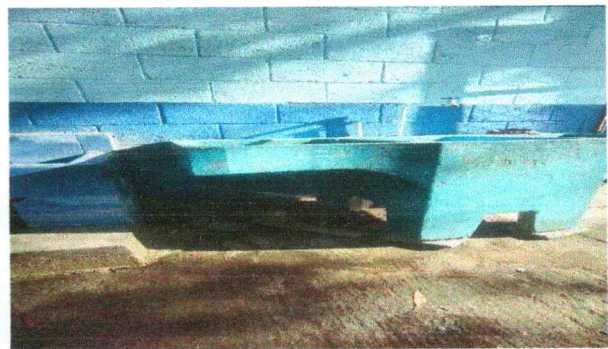
FOTO 4: SUSTITUCION DE PILA

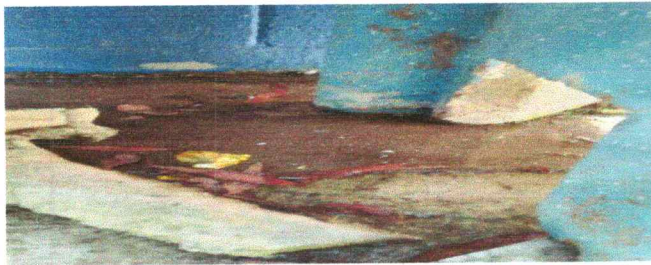
FOTO5: MANTENIMIENTO A RED DE DRENAGE

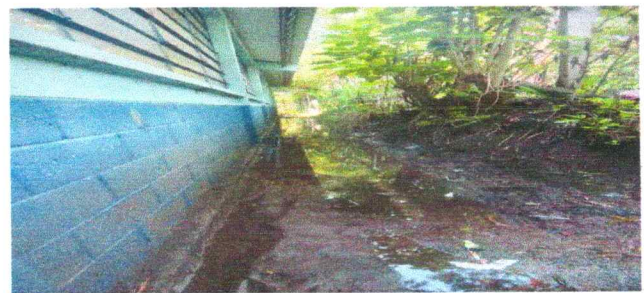
FOTO6: MEJORAMIENTO DE CUNETETA

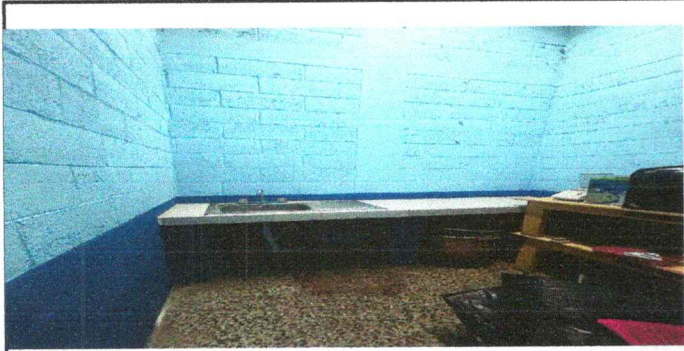
FOTO 1: COLOCACION DE AZULEJO EN PAREDES DE LAVATRASTOS

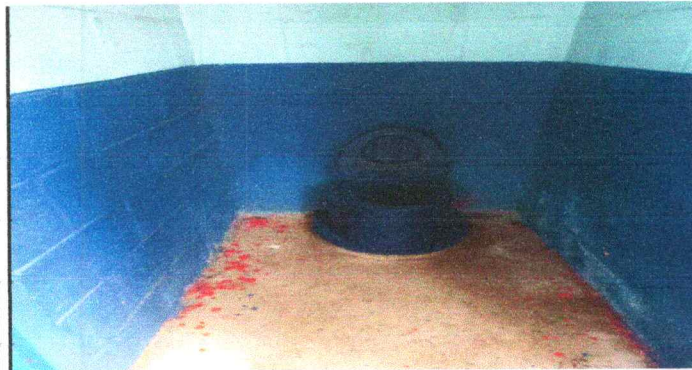
FOTO 3: SUSTITUCIÓN DE SANITARIOS

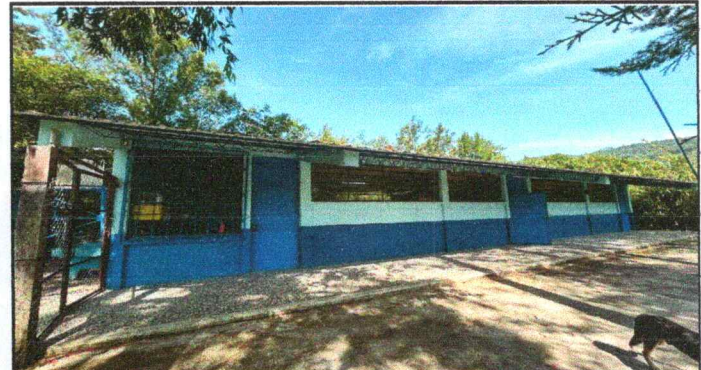
FOTO4: CAMBIO DE BALCONES

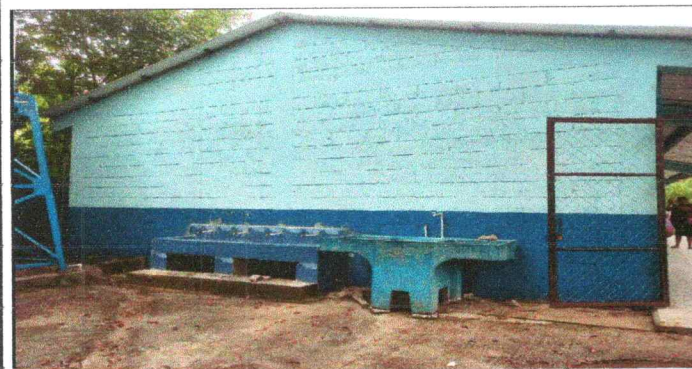
FOTO 5: SUSTITUCION DE PORTON

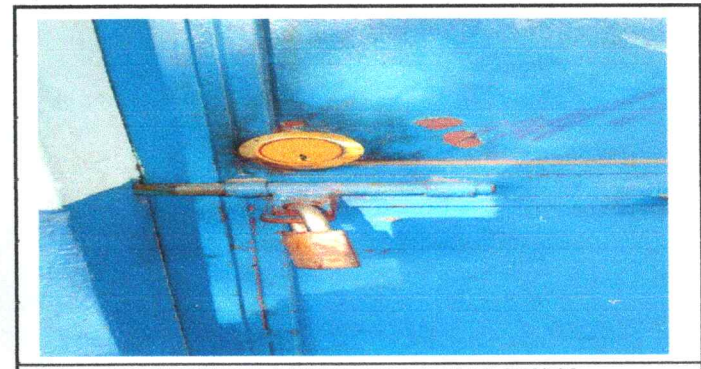
FOTO 6: MANTENIMIENTO A PUERTAS Y CAMBI DE CHAPAS

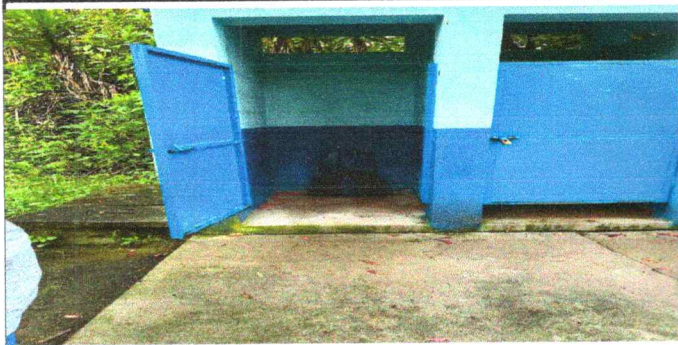
FOTO1: COLOCACION DE PISO ANTIDESLIZANTE EN BAÑOS

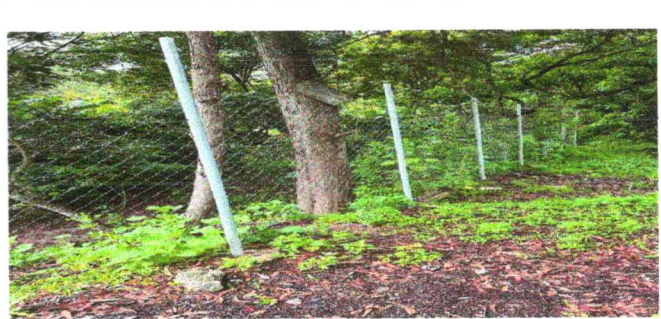
FOTO2: MEJORAMIENTO EN MURO PERIMETRAL DE BLOCK Y MALLA

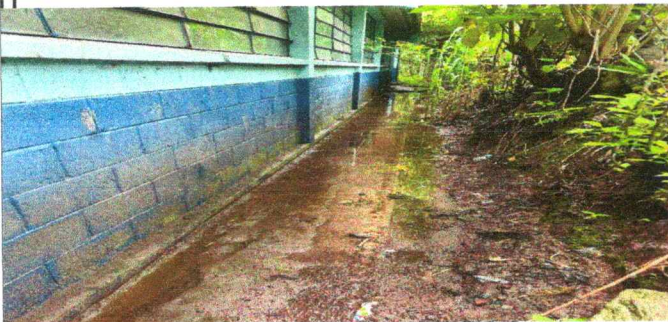
FOTO 3: MEJORAMIENTO DE CUNETAS PARA DESFOGE DE AGUAS PLUVIALES

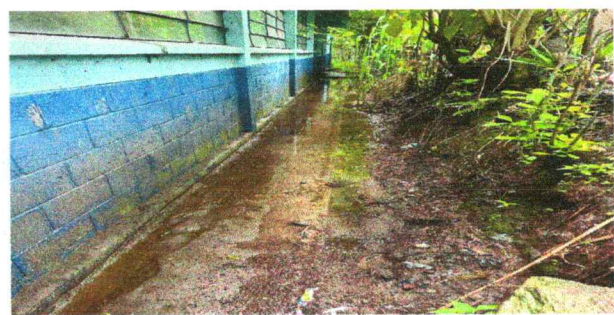
FOTO4: MEJORAMIENTO DE CUNETAS PARA DESFOGUE DE AGUA PLUVIAL

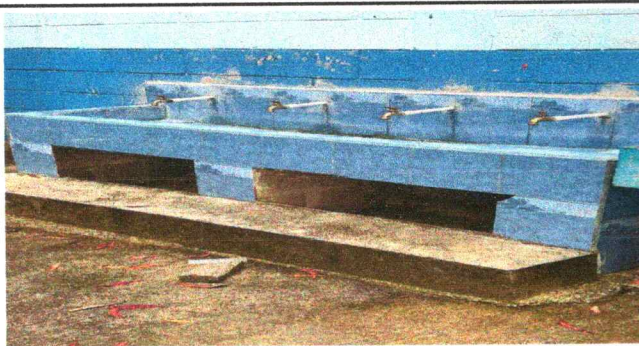
FOTO 5: SUSTITUCION DE AZULEJO EN LAVAMANOS

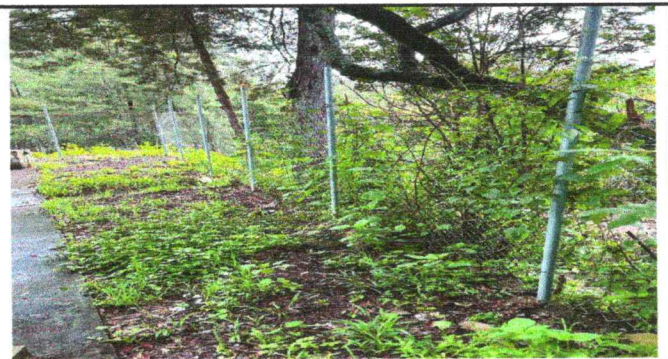
FOTO 6: MEJORAMIENTO DE CIRCULACIÓN CON BLOCK Y MALLA
