**REGISTRO FOTOGRÁFICO
PROGRAMA DE MANTENIMIENTO DE EDIFICIOS ESCOLARES PÚBLICOS**

Ministerio de Educación
Guatemala

DEPARTAMENTO:	Huehuetenango	MUNICIPIO:	San Ildefonso Ixtahuacán
NOMBRE DEL ESTABLECIMIENTO:	Escuela Oficial Rural Mixta	DIRECCIÓN DEL ESTABLECIMIENTO:	Caserío Chejoj
CÓDIGO DEL ESTABLECIMIENTO:	13-09-6001-43	FECHA:	12/06/2024

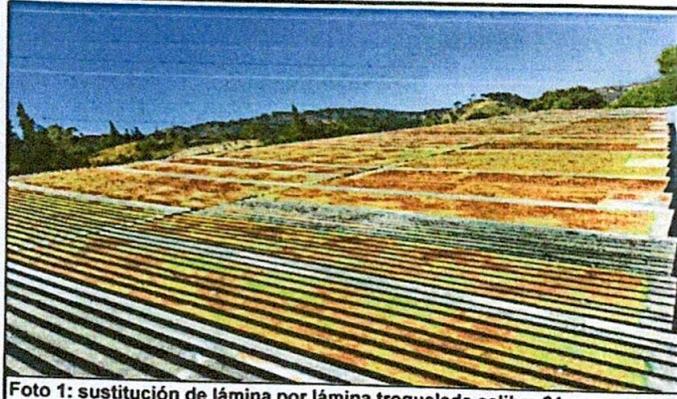
Foto 1: sustitución de lámina por lámina troquelada calibre 24

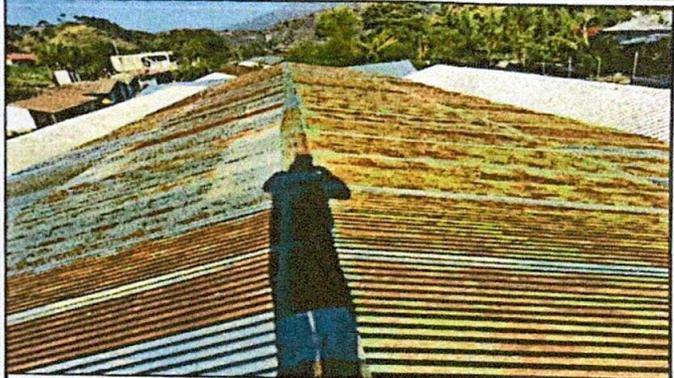
Foto 2: sustitución de lámina por lámina troquelada calibre 24

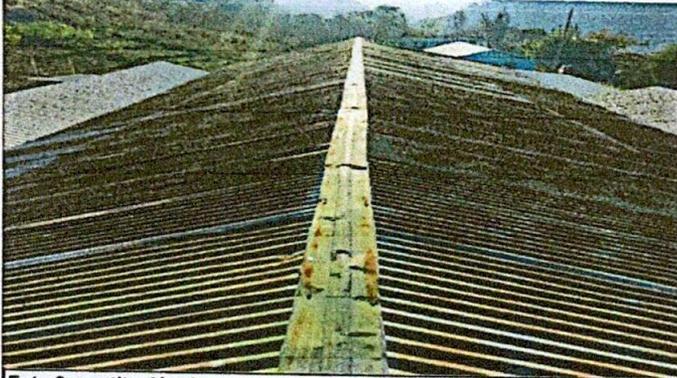
Foto 3: sustitución de capote por capote calibre 26 para lámina troquelada

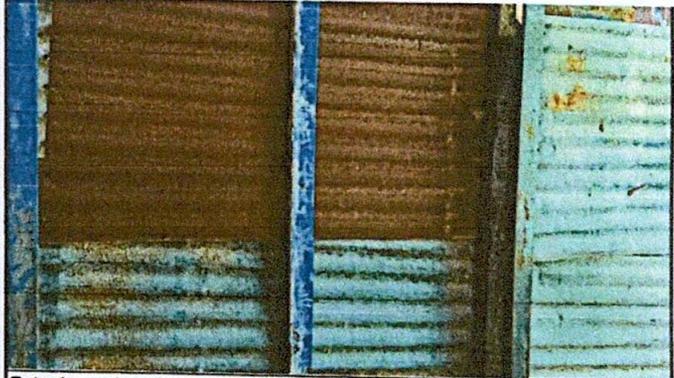
Foto 4: sustitución de costanera por tubo portante

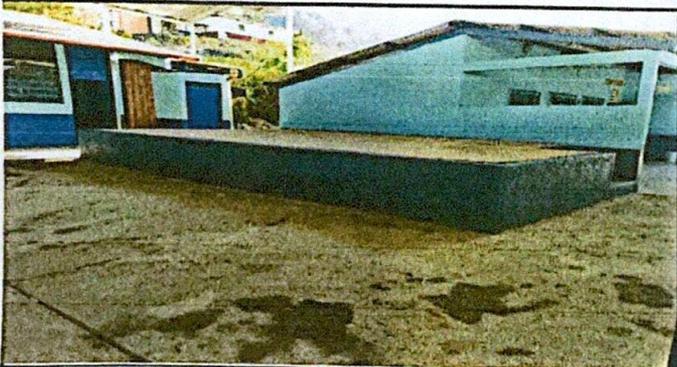
Foto 5: sustitución de piso de torta de cemento por piso de granito

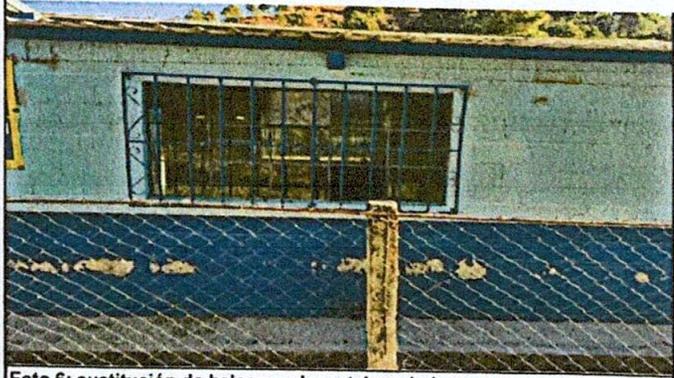
Foto 6: sustitución de balcones de metal por balcones de metal
