REGISTRO FOTOGRÁFICO

PROGRAMA DE MANTENIMIENTO DE EDIFICIOS ESCOLARES PÚBLICOS

DEPARTAMENTO:	HUEHUETENANGO	MUNICIPIO:	SANTA BÁRBARA
NOMBRE DEL ESTABLECIMIENTO:	EORM CASERÍO SACBECH	DIRECCIÓN DEL ESTABLECIMIENTO:	CASERÍO SACBECH, ALDEA TOJCAIL
CÓDIGO DEL ESTABLECIMIENTO:	13-10-0012-43	FECHA:	21/02/2024

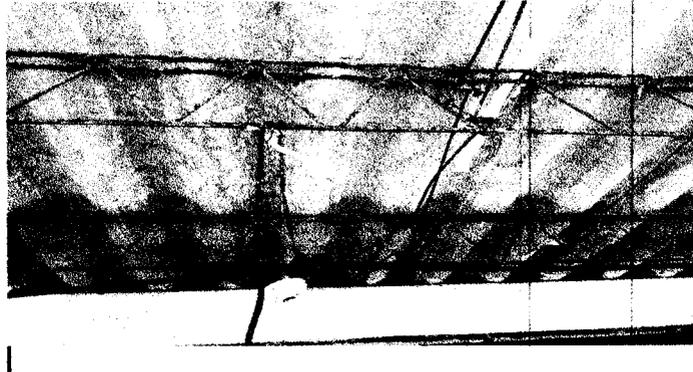
Foto 4: Techo de fibrocemento dañado por lluvias y soporte de metal tipo joist oxidado en mal estado en la mayor parte.

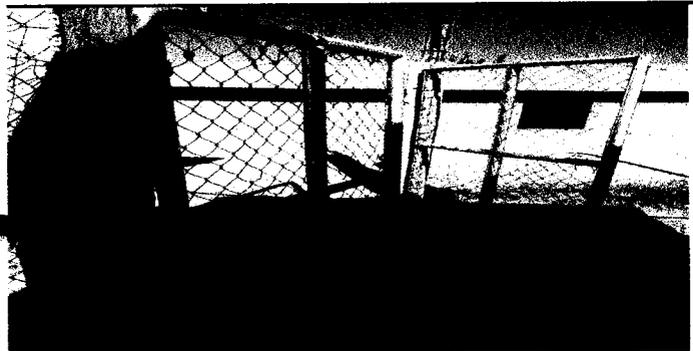
Foto 5: Portón de estructura metálica y maya en mal estado, difícil de abrir y cerrar.
