**REGISTRO FOTOGRÁFICO  
PROGRAMA DE MANTENIMIENTO DE EDIFICIOS ESCOLARES PÚBLICOS**

PRA-FOR-123  
Versión 1

SITUACIÓN DEFICIENCIAS DETERMINADAS

DEPARTAMENTO:	HUEHUETENANGO	MUNICIPIO:	SANTA BÁRBARA
NOMBRE DEL ESTABLECIMIENTO:	EORM CASERÍO SACBECH	DIRECCIÓN DEL ESTABLECIMIENTO:	CASERÍO SACBECH, ALDEA TOJCAIL
CÓDIGO DEL ESTABLECIMIENTO:	13-10-0012-43	FECHA:	21/02/2024

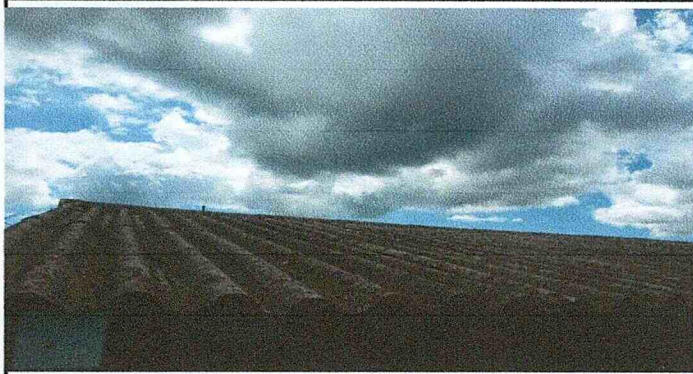
Foto 1: Techo de fibrocemento que se encuentra en mal estado

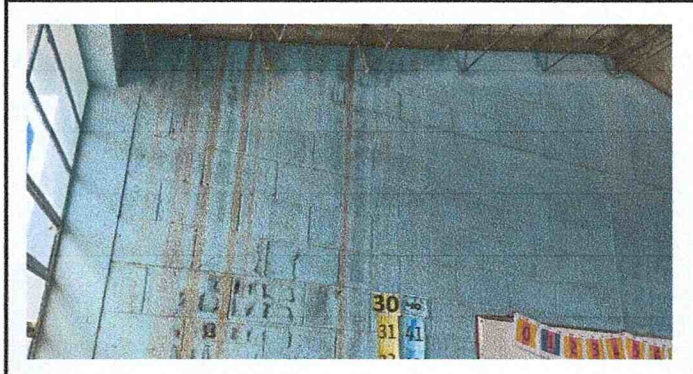
Foto 2: Bajada de agua en los techos durante Tormenta Pilar

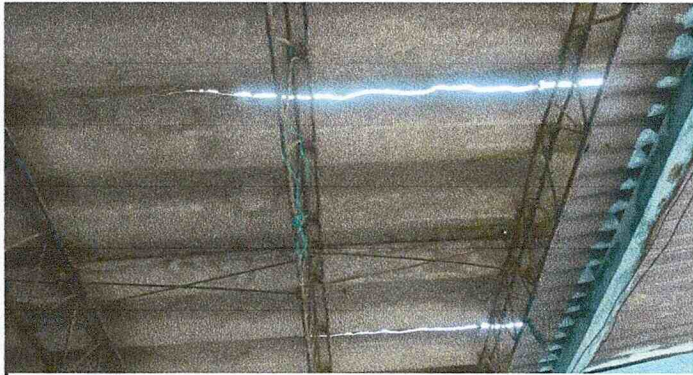
Foto 3: Techo de fibrocemento agrietado por lluvias y soporte de metal tipo joist oxidado en mal estado en la mayor parte.

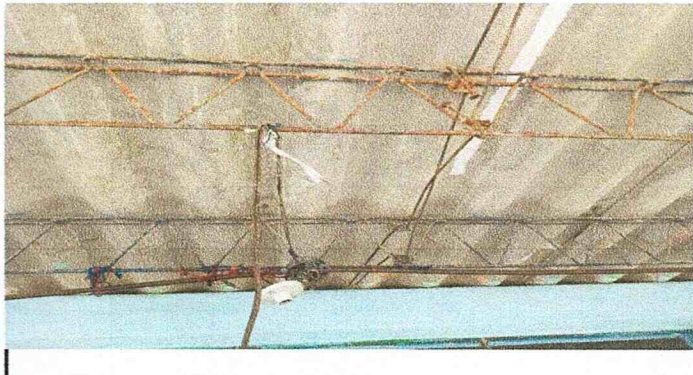
Foto 4: Techo de fibrocemento dañado por lluvias y soporte de metal tipo joist oxidado en mal estado en la mayor parte.

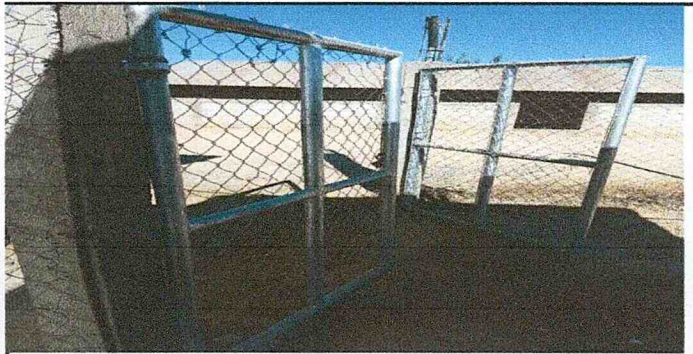
Foto 5: Portón de estructura metalica y maya en mal estado, difícil de abrir y cerrar.

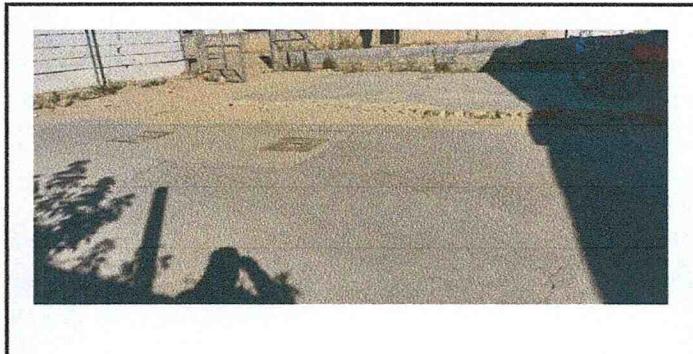
Foto 6: Patio de concreto en mal estado
