DEPARTAMENTO:	HUEHUETENANGO	MUNICIPIO:	SANTA BÁRBARA
NOMBRE DEL ESTABLECIMIENTO:	ESCUELA OFICIAL RURAL MIXTA	DIRECCIÓN DEL ESTABLECIMIENTO:	CASERÍO TOJCHAM, ALDEA CRUZ QUEMADA
CÓDIGO DEL ESTABLECIMIENTO:	13-10-0016-43	FECHA:	13/09/2024

**REGISTRO FOTOGRÁFICO  
PROGRAMA DE MANTENIMIENTO DE EDIFICIOS ESCOLARES PÚBLICOS**

PRA-FOR-123  
Versión 1

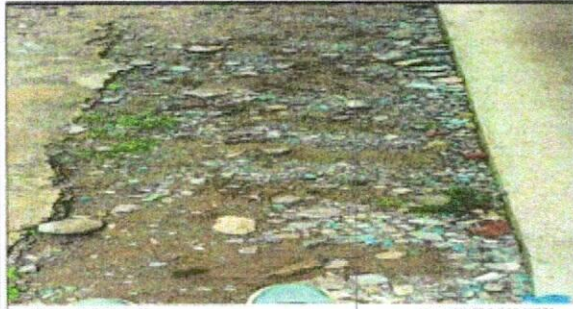
Foto 1: Sustrucción de piso

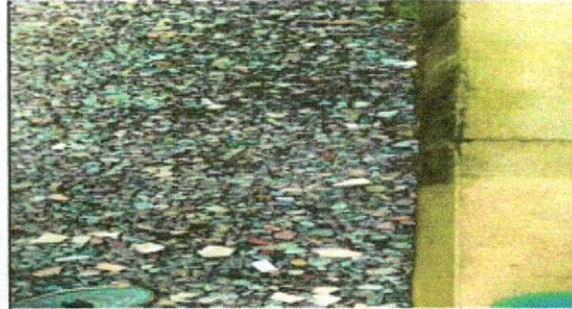
Foto 2: Sustrucción de piso

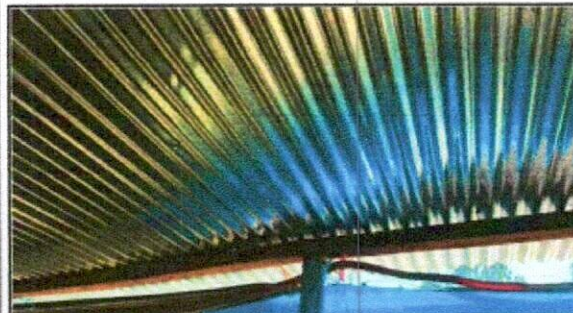
Foto 3: Cubierta de lámina

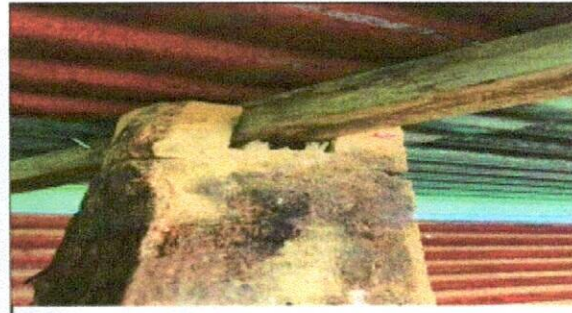
Foto 4: Cubierta de lámina

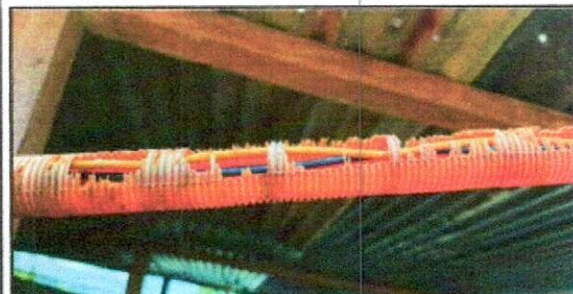
Foto 5: Reparación de sistema eléctrico

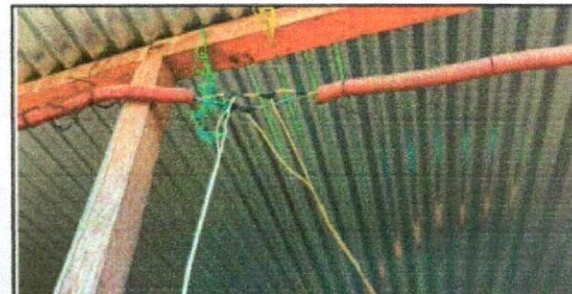
Foto 6: Reparación de sistema eléctrico

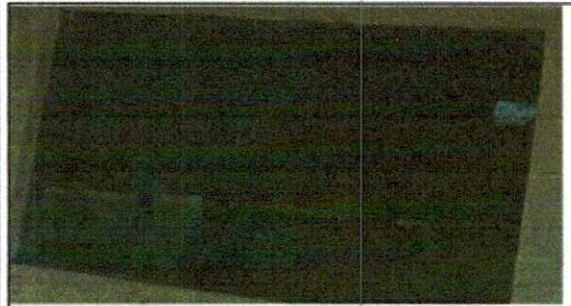
Foto 7: Sustrucción de balcones

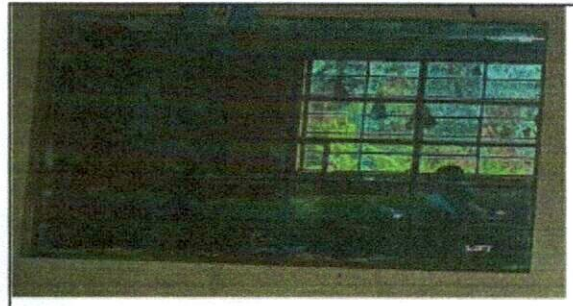
Foto 8: Sustrucción de balcones

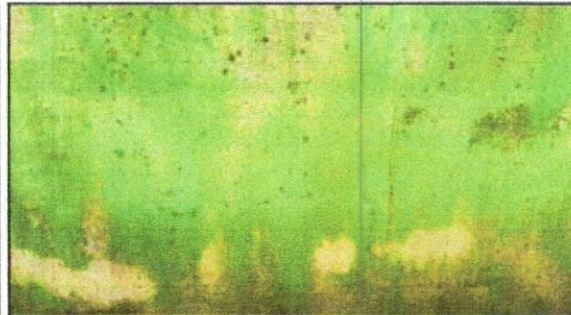
Foto 9: Pintura en muros exteriores e interiores

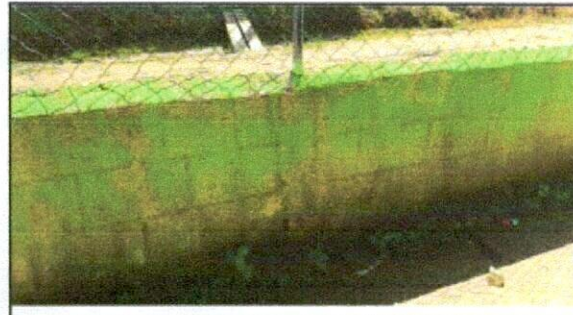
Foto 10: Pintura en muros exteriores e interiores
