SITUACIÓN DEFICIENCIAS DETERMINADAS:

DEPARTAMENTO:	HUEHUETENANGO	MUNICIPIO:	SANTA BÁRBARA
NOMBRE DEL ESTABLECIMIENTO:	ESCUELA OFICIAL RURAL MIXTA	DIRECCIÓN DEL ESTABLECIMIENTO:	CASERÍO TOJCHAM, ALDEA CRUZ QUEMADA
CÓDIGO DEL ESTABLECIMIENTO:	13-10-0016-43	FECHA:	27/11/2024

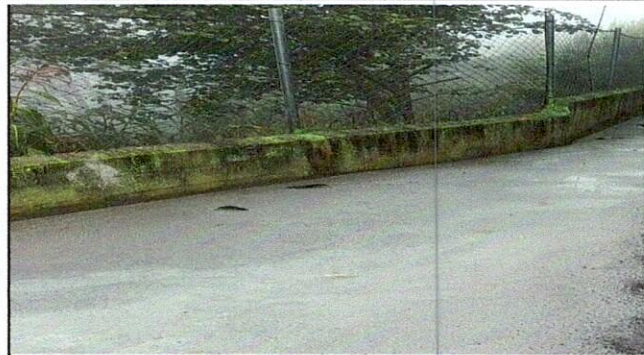
Foto 1: Sustrucción de piso

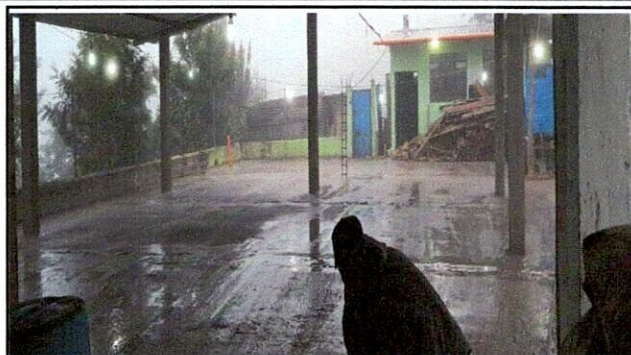
Foto 2: Sustrucción de piso

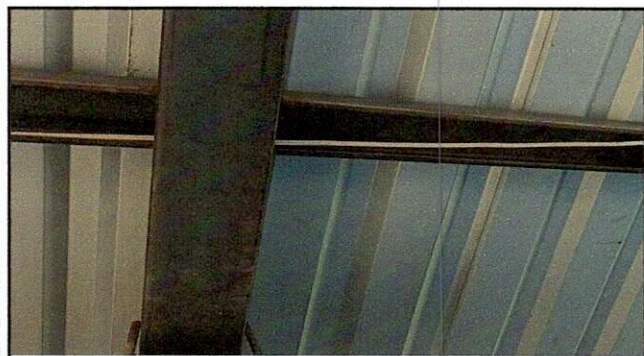
Foto 3: Cubierta de lámina

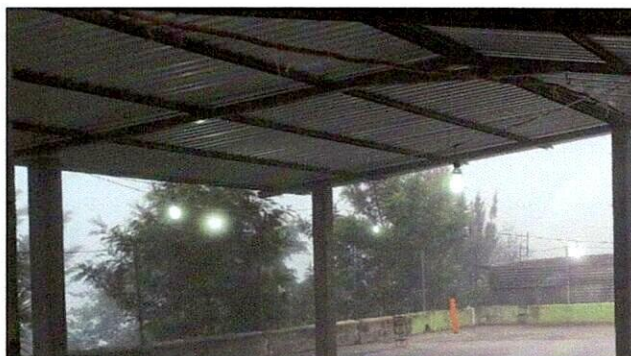
Foto 4: Cubierta de lámina

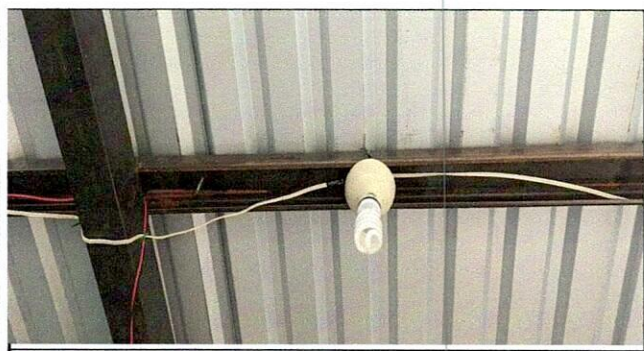
Foto 5: Reparación de sistema eléctrico

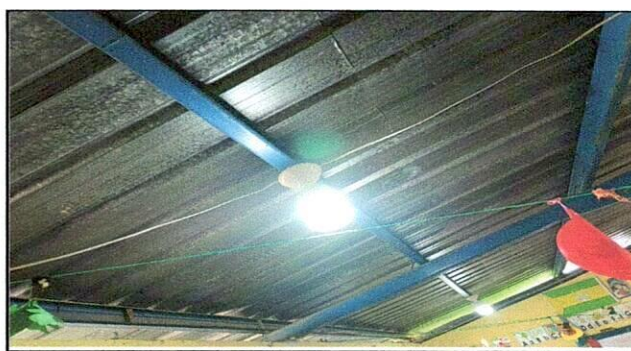
Foto 6: Reparación de sistema eléctrico

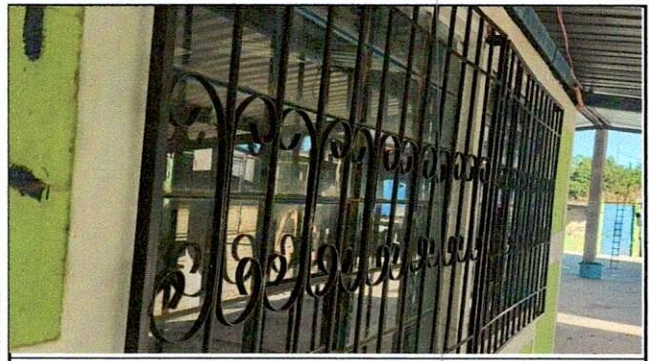
Foto 7: Sustrucción de balcones

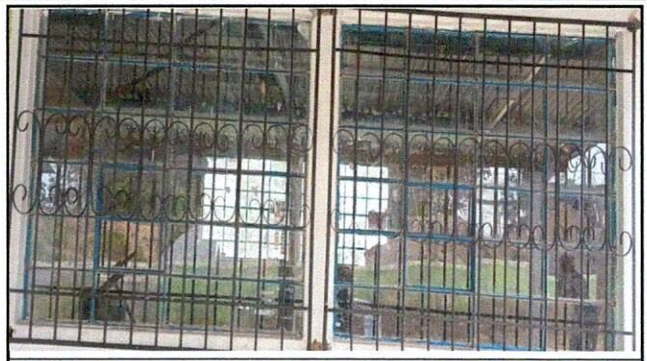
Foto 8: Sustrucción de balcones

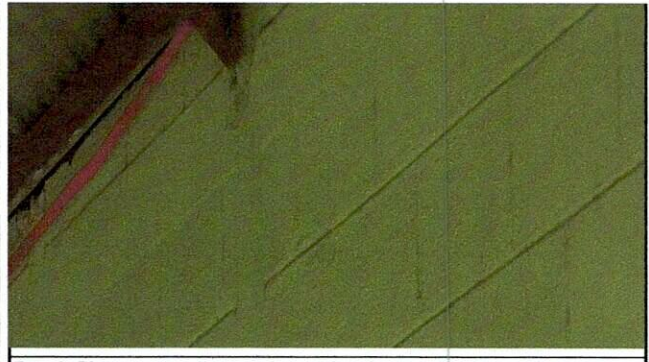
Foto 9: Pintura en muros exteriores e interiores

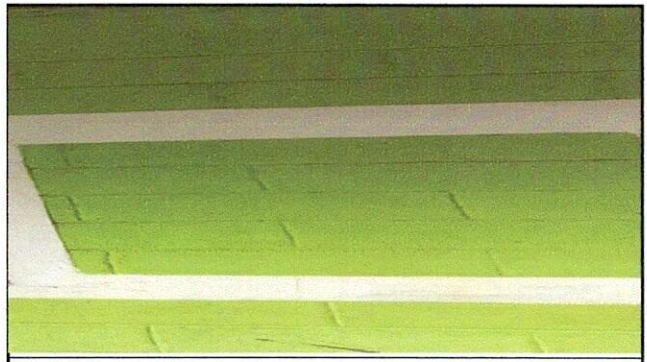
Foto 10: Pintura en muros exteriores e interiores
