**REGISTRO FOTOGRÁFICO
PROGRAMA DE MANTENIMIENTO DE EDIFICIOS ESCOLARES PÚBLICOS**

PRA-FOR-123
Versión 1

DEPARTAMENTO:	Huehuetenango	MUNICIPIO:	Santa Bárbara
NOMBRE DEL ESTABLECIMIENTO:	EORM	DIRECCIÓN DEL ESTABLECIMIENTO:	Caserio Pavantzlom, Aldea Tojcail
CÓDIGO DEL ESTABLECIMIENTO:	13-10-0024-43	FECHA:	13/09/2024

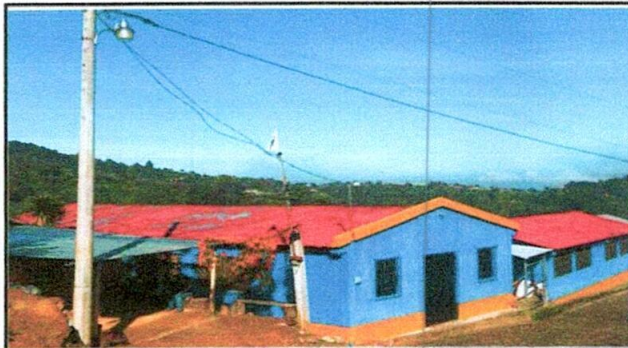
Foto1: Sustitución del techo de lámina

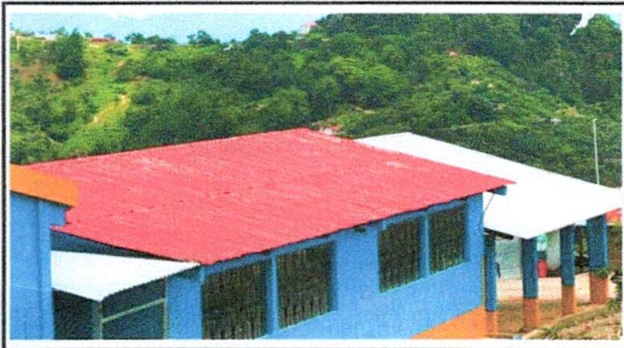
Foto 2: Mantenimiento a cubierta de lámina (aplicación de pintura anticorrosiva)

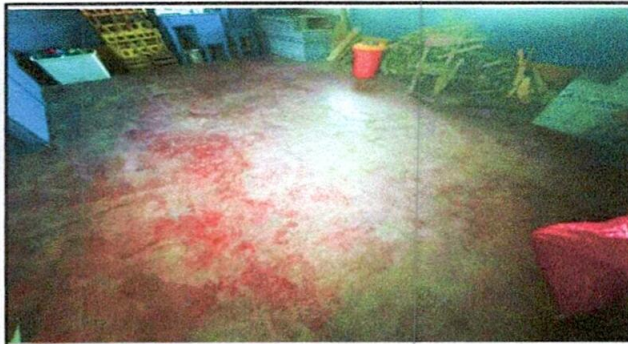
Foto 3: Sustitución del piso de torta de concreto.

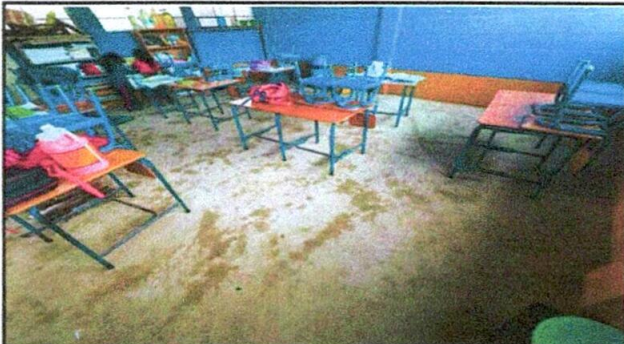
Foto 4: Sustitución de piso

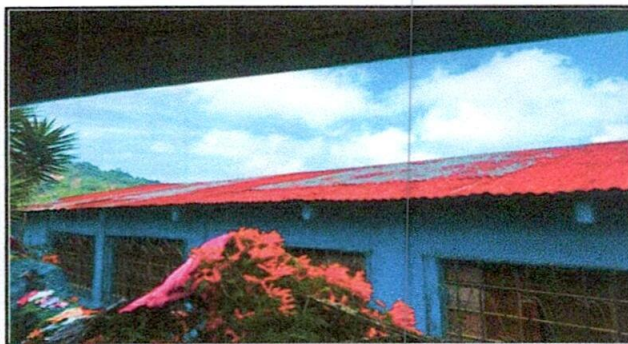
Foto 5: Sustitución de canales

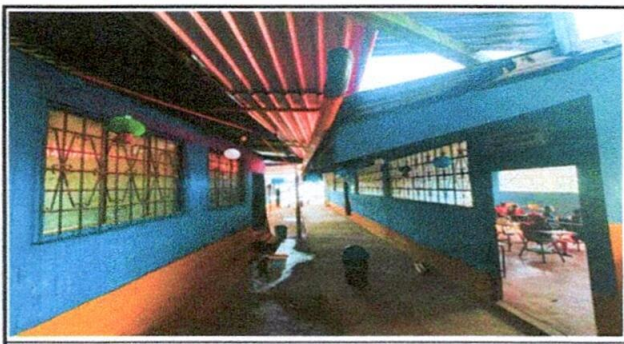
Foto 6: Sustitución de canales

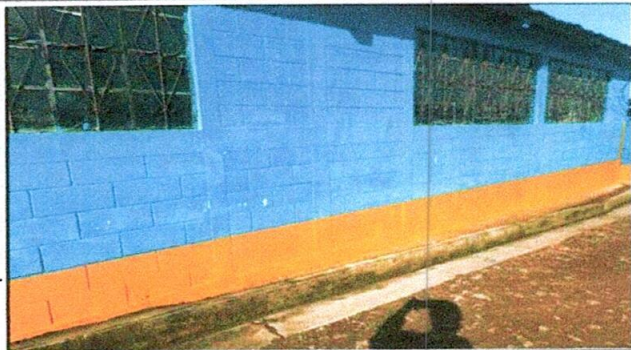
Foto 7: Aplicación de pintura en muros exteriores

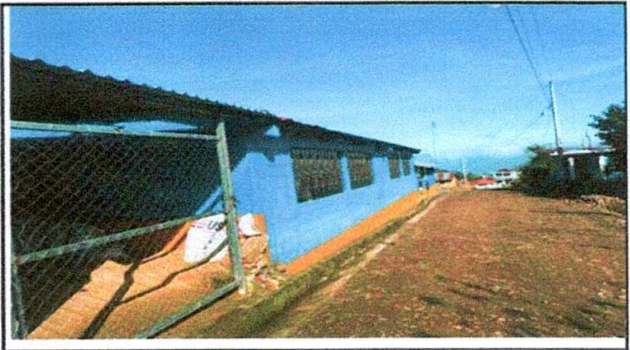
Foto 8: Aplicación de pintura en muros exteriores

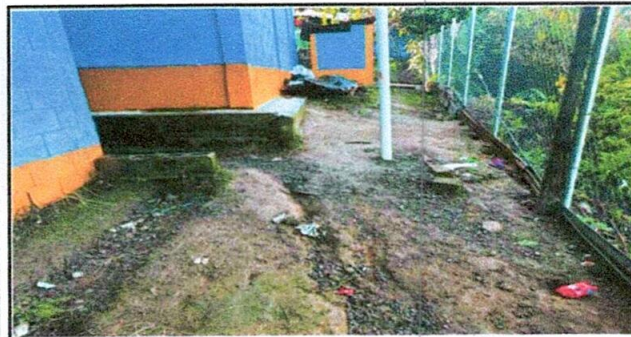
Foto 9: Reparación de losa de concreto

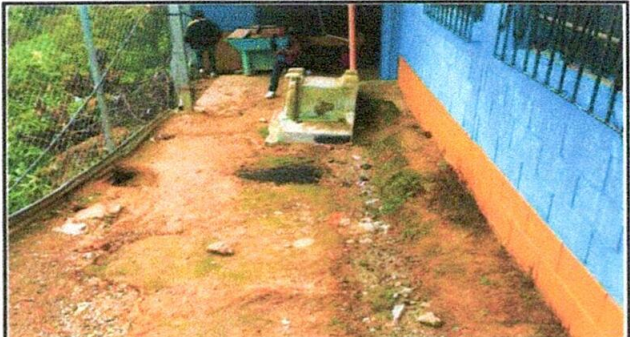
Foto 10: Reparación de losa de concreto

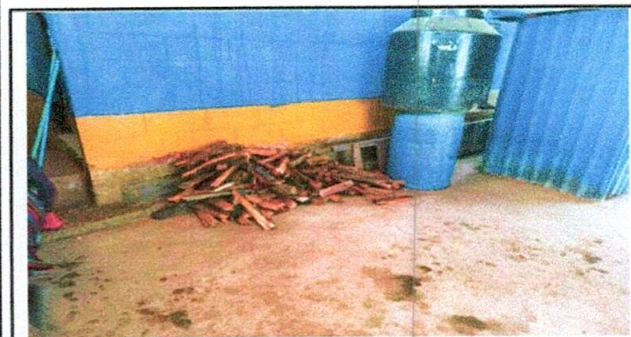
Foto 11: Sustitución de depósito de agua 1700lt

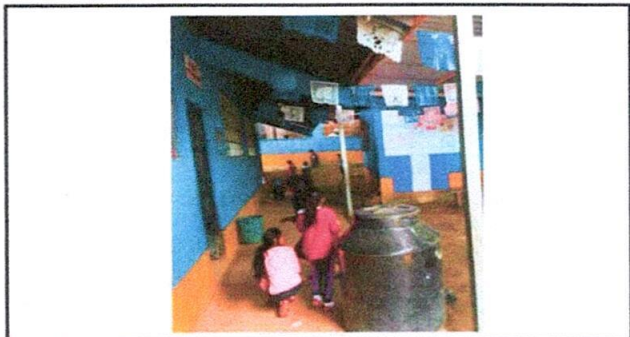
Foto 12: Sustitución de depósito de agua 1700lt
