**REGISTRO FOTOGRÁFICO
PROGRAMA DE MANTENIMIENTO DE EDIFICIOS ESCOLARES PÚBLICOS**

DEPARTAMENTO:	HUEHUETENANGO	MUNICIPIO:	SANTA BARBARA
NOMBRE DEL ESTABLECIMIENTO:	EORM	DIRECCIÓN DEL ESTABLECIMIENTO:	ALDEA XOCONLAJ
CÓDIGO DEL ESTABLECIMIENTO:	13-10-0029-43	FECHA:	17/09/2024

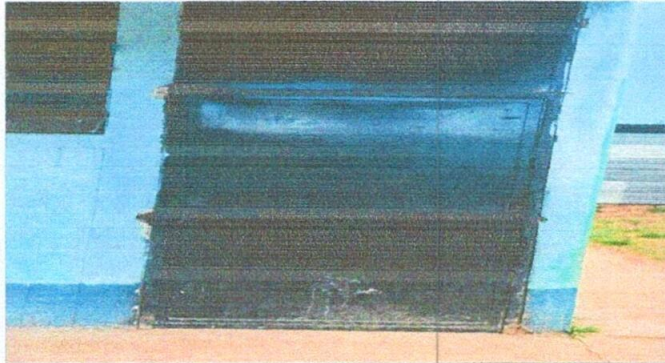
FOTO 1: SUSTITUCIÓN DE PUERTA DE METAL POR PUERTA DE METAL

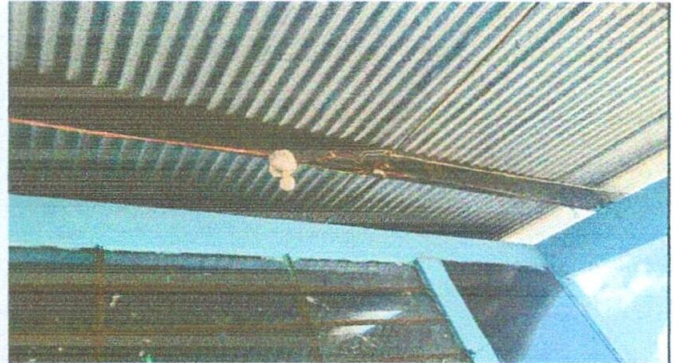
FOTO 2: SUSTITUCIÓN DE LAMINA POR LAMINA TROQUELADA

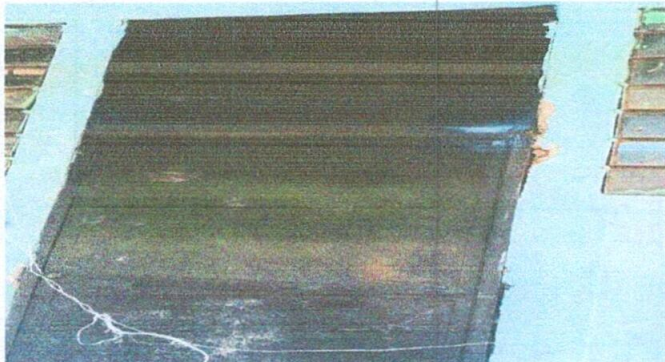
FOTO 3: SUSTITUCIÓN DE PUERTA

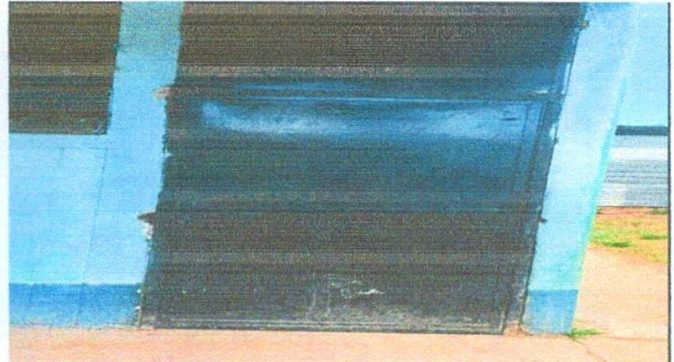
FOTO 4: SUSTITUCIÓN DE PUERTA

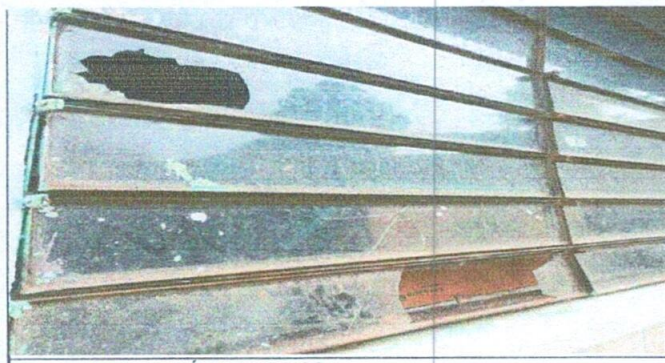
FOTO 5: SUSTITUCIÓN DE VIDRIOS

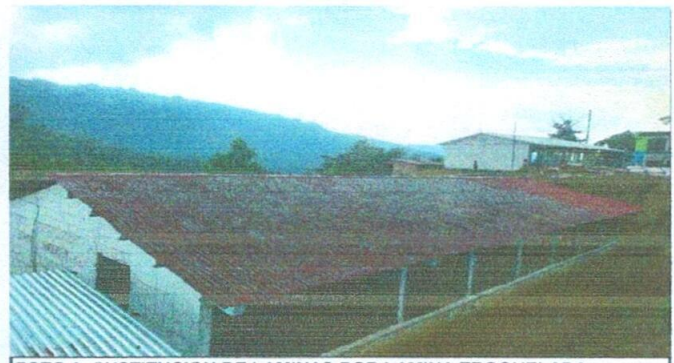
FOTO 6: SUSTITUCIÓN DE LAMINAS POR LAMINA TROQUELADA

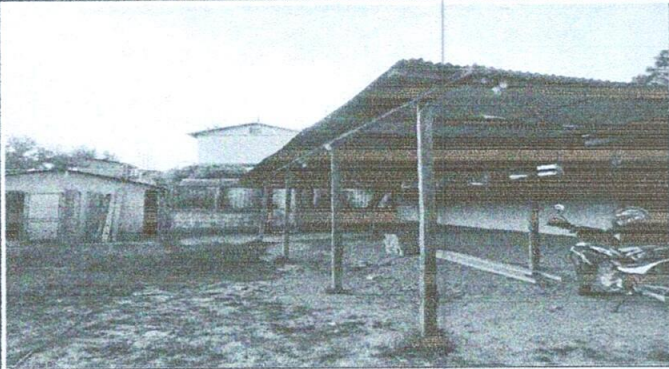
FOTO 6: SUSTITUCIÓN DE SOPORTE DE METAL POR METAL
